Artikel: Beobachtung der quantitativen Erosionstätigkeit an einem

schweizerischen Gebirgsfluss

Autor: Escher, B.G.

Beobachtung der quantitativen Erosionstätigkeit an einem schweizerischen Gebirgsfluss.

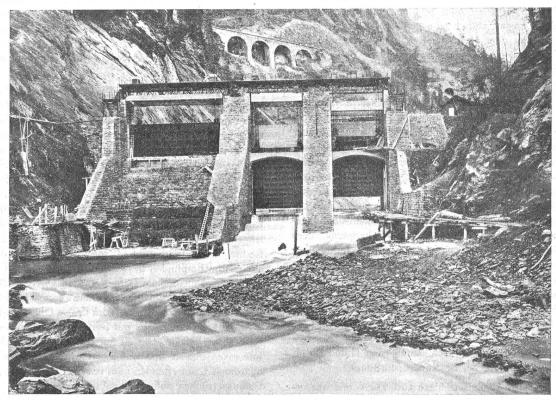
Abbildung 1. Albula-Wehr von der Unterwasserseite gesehen.

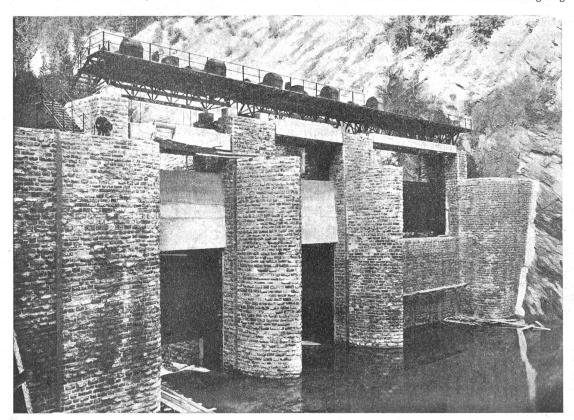
Abbildung 2. Albula-Wehr von der Oberwasserseite gesehen.

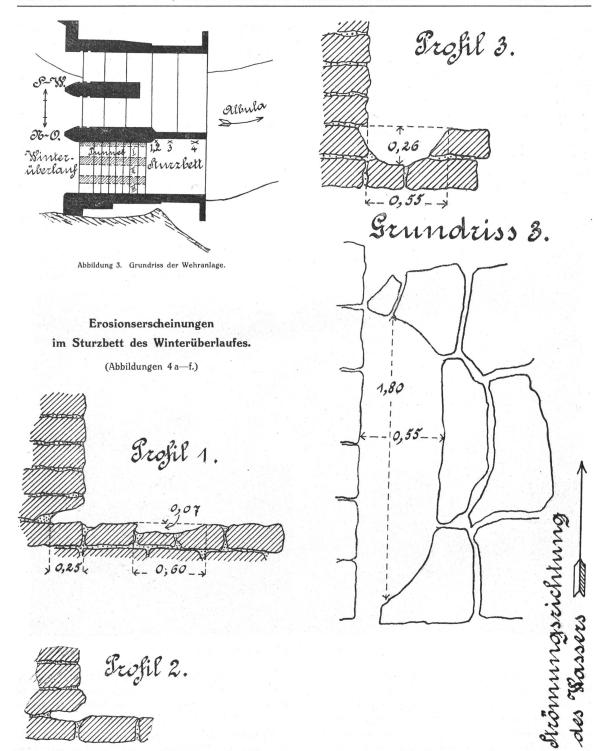
Abbildungen 4a und 4b.

Das ganze Sturzbett ist infolge der Erosionstätigkeit der Albula von seichten, 5 bis 10 cm tiefen unErscheinungen keine guten Photographien gemacht werden, da das Sturzbett unter Wasser stand und der Wasserspiegel nicht ruhig war. Dagegen sind auf Grund von Messungen an Ort und Stelle aufgenommene Skizzen in den Abbildungen 4a—f wiedergegeben.

Die seitlichen Aushöhlungen im Pfeiler erreichen ihr Maximum von 25 cm gerade am Ende des Durchlasses (Profil 1 und 2). Etwa 2 m weiter flussabwärts sind sie nur noch sehr gering. In den hier parallel mit der Strömung verlaufenden Längs-Fugen ist die Auswaschung am stärksten ausgeprägt, wohl infolge einer verhältnismässig dicken Mörtelschicht. Dass der Pfeiler nur bei der Tunnelmündung ange-

regelmässig verlaufenden Rinnen durchsetzt. Besonders kräftig sind die Erosionserscheinungen im Sturzbett längs der Nord-Ost-Wand des grossen Pfeilers, welcher den Winterüberfall von den beiden andern Schleusen trennt. Hier befinden sich hintereinander drei in der Stromrichtung lang ausgezogene Erosionslöcher, von denen das am meisten stromabwärts gelegene die grösste Ausdehnung erreichte.

Grössere Aushöhlungen im Sturzbett zeigen sich nur längs des Mittelpfeilers und erreichen hier eine Ausdehnung bis zu 40 cm Tiefe bei über 1 m Breite und zirka 1,50 m Länge. Auffallend ist die verhältnismässig steile Böschung der Erosionslöcher. Diese sind alle länglich ausgezogen und zeigen einen unregelmässigen Grundriss. Dieser war durch die verschiedene Widerstandsfähigkeit von Dolomit und Mörtel sowie das unregelmässige Mosaikbild des Mauerwerks

bedingt. Es ist nicht anzunehmen, dass diese Vertiefungen gänzlich Millimeter um Millimeter ausgeschliffen wurden. Vielleicht wurde auch ein einzelner Stein als Ganzes weggerissen, nachdem er gelockert worden war. Dass aber tatsächlich der grösste Teil

des Materials weggeschliffen sein muss, beweist eine leicht herzustellende Rekonstruktion der Profile durch das beschädigte Sturzbett. Es haben in den Löchern nicht viele Steine Platz, die als Ganzes weggerissen worden sein könnten.

In bautechnischer Hinsicht sind die oben beschriebenen Beschädigungen, weil sie sich nicht wiederholen können, von keinerlei Bedeutung. Sie können nach Inbetriebsetzung des Wehres ausgebessert werden und fortan werden die Gerölle bei Hochwasser ihre erodierende Wirkung nur noch auf die auswechselbare Holzverkleidung im Sommersturzbett ausüben, seit die drei provisorischen Durchlässe zugemauert sind.

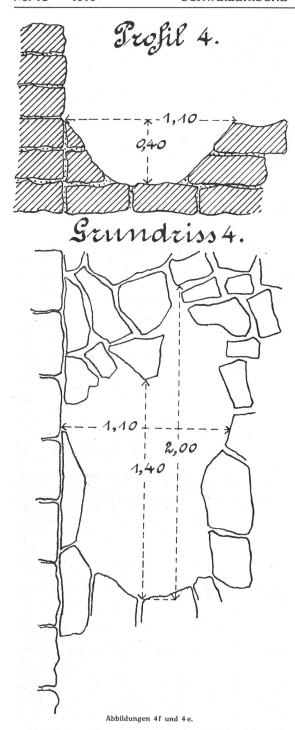
Abbildungen 4d und 4c.

Im engsten Zusammenhang mit der Ausschleifung des Sturzbettes steht die seitliche Aushöhlung des Pfeilers. Diese ist am stärksten an der Ausmündung des Durchlasses, am geringsten da, wo das Sturzbett am meisten angegriffen ist. Leider konnten von diesen griffen ist, wird wohl darauf zurückzuführen sein, dass im Tunnel irgend ein Hindernis lag, welches das Wasser und sein Geschiebe besonders gegen diesen Teil des Pfeilers hindrängte.

Während die Süd-West-Seite des Sturzbettes grössere Beschädigungen aufzuweisen hat und auch der Pfeiler hier Angriffe zeigt, fehlt am Nord-Ost-Pfeiler jegliche Spur von solchen und das Sturzbett ist auf dieser Seite wie auf seiner ganzen Oberfläche von seichten Erosionsrinnen durchsetzt. Aus dem Situationsplan der Wehranlage erhellt, dass auf der Nord-Ost-Seite des Winterüberlaufes die Stromgeschwindig-

keit des Flusses eine sehr geringe gewesen sein muss, da das Ufer hier eine grosse Reibung verursachte. Dagegen befindet sich der am meisten gegen Süd-West liegende Tunnel 1 sehr nahe des Stromstriches. Hier hatte das Wasser seine grösste Geschwindigkeit, hier führte es am meisten Geschiebe mit sich, und hier mussten also die stärksten Erosionswirkungen auftreten. Das Gestein, das hier angeschliffen wurde, ist Röti-Dolomit, gehört also zu den mittelharten Gesteinen. Das Geschiebe, mit dem geschliffen wurde, bestand teilweise aus sehr weichem Bündnerschiefer: zum Teil aber auch aus sehr hartem Gestein, voran der schöne, grüne Albulagranit, daneben Verrucano und Porphyr von oberhalb Filisur. In einem der Erosionslöcher wurde von Herrn Ingenieur Peter, Direktor der städtischen Wasserwerke in Zürich, ein schön gerundetes Gerölle von Albulagranit gefunden.
