Artikel: Beobachtung der quantitativen Erosionstätigkeit an einem schweizerischen Gebirgsfluss

Beobachtung der quantitativen Erosionstätigkeit an einem schweizerischen Gebirgsfluss.

Von B. G. ESCHER.

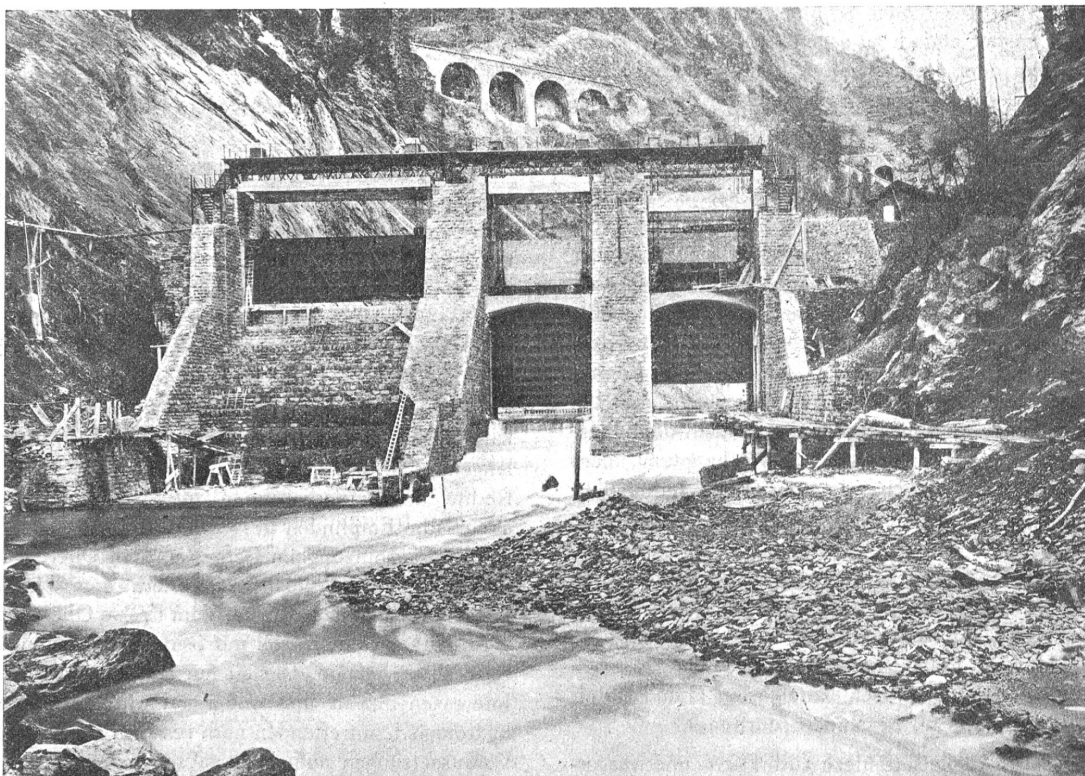
Die Abbildungen 1 und 2, nach eigenen Aufnahmen des Verfassers vom 15. November 1909, zeigen die Wehranlage der Stadt Zürich an der Albula*) nahezu

Abbildung 1. Albula-Wehr von der Unterwasserseite gesehen.

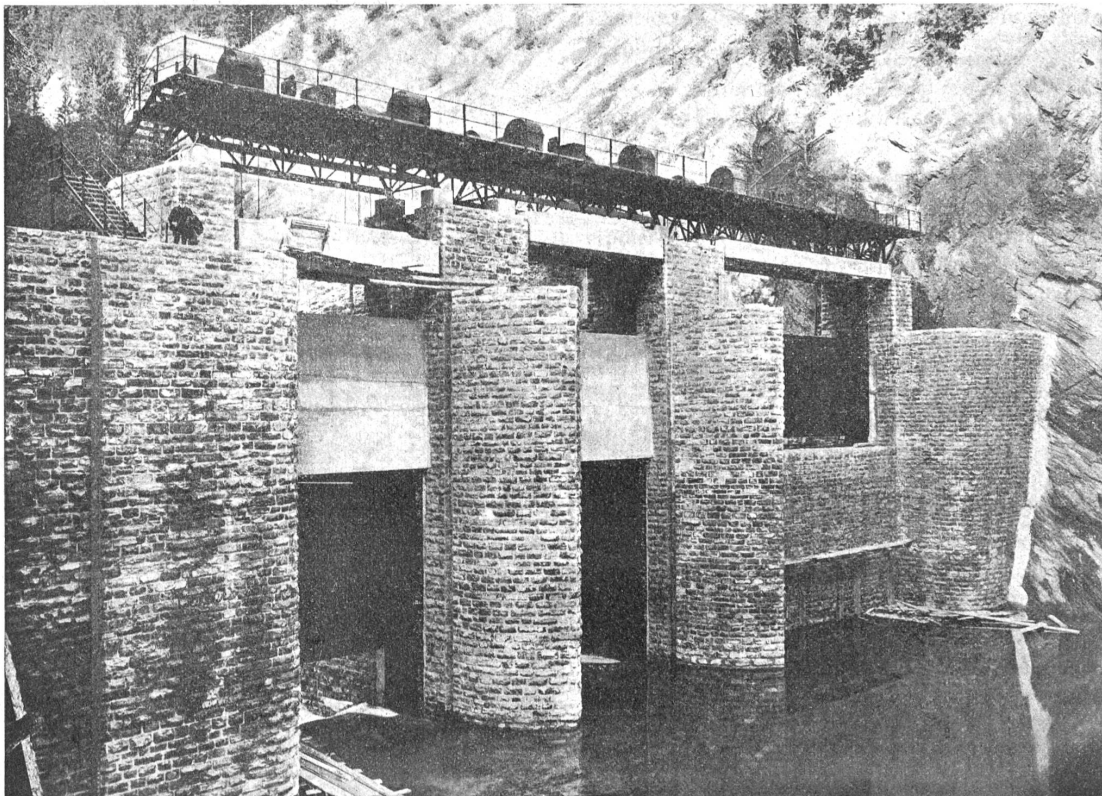
Abbildung 2. Albula-Wehr von der Oberwasserseite gesehen.

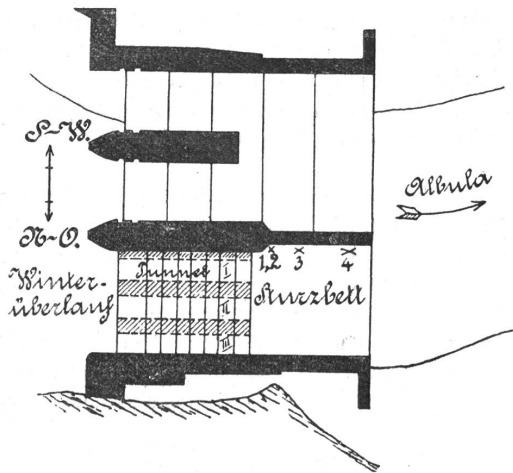
Abbildung 3. Grundriss der Wehranlage.

Während die Süd-West-Seite des Sturzbettes grössere Beschädigungen aufzuweisen hat und auch der Pfeiler hier Angriffe zeigt, fehlt am Nord-Ost-Pfeiler jegliche Spur von solchen und das Sturzbett ist auf dieser Seite wie auf seiner ganzen Oberfläche von seichten Erosionsrinnen durchsetzt. Aus dem Situationsplan der Wehranlage erhellt, dass auf der Nord-Ost-Seite des Winterüberlaufes die Stromgeschwindigkeit

des Flusses eine sehr geringe gewesen sein muss, da das Ufer hier eine grosse Reibung verursachte. Dagegen befindet sich der am meisten gegen Süd-West liegende Tunnel 1 sehr nahe des Stromstriches. Hier hatte das Wasser seine grösste Geschwindigkeit, hier führte es am meisten Geschiebe mit sich, und hier mussten also die stärksten Erosionswirkungen auftreten. Das Gestein, das hier angeschliffen wurde, ist Röti-Dolomit, gehört also zu den mittelharten Gesteinen. Das Geschiebe, mit dem geschliffen wurde, bestand teilweise aus sehr weichem Bündnerschiefer; zum Teil aber auch aus sehr hartem Gestein, voran der schöne, grüne Albulagranit, daneben Verrucano und Porphy von oberhalb Filisur. In einem der Erosionslöcher wurde von Herrn Ingenieur Peter, Direktor der städtischen Wasserwerke in Zürich, ein schön gerundetes Gerölle von Albulagranit gefunden.

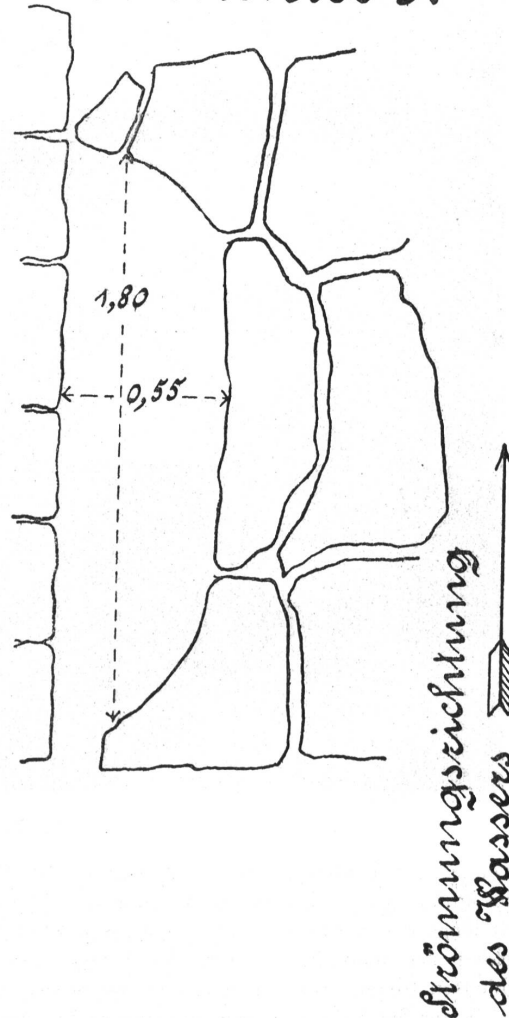
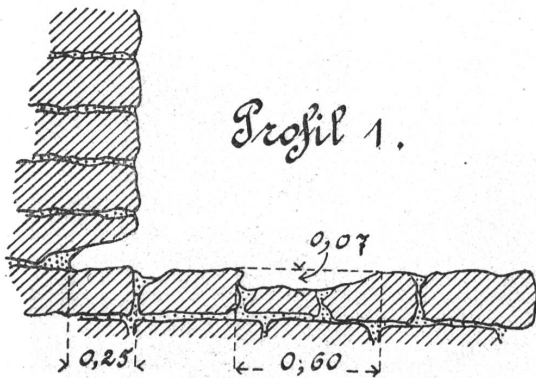
Abbildungen 4a und 4b.

Das ganze Sturzbett ist infolge der Erosionstätigkeit der Albula von seichten, 5 bis 10 cm tiefen un-

Die seitlichen Aushöhlungen im Pfeiler erreichen ihr Maximum von 25 cm gerade am Ende des Durchlasses (Profil 1 und 2). Etwa 2 m weiter flussabwärts sind sie nur noch sehr gering. In den hier parallel mit der Strömung verlaufenden Längs-Fugen ist die Auswaschung am stärksten ausgeprägt, wohl infolge einer verhältnismässig dicken Mörtelschicht. Dass der Pfeiler nur bei der Tunnelmündung ange-

regelmässig verlaufenden Rinnen durchsetzt. Besonders kräftig sind die Erosionserscheinungen im Sturzbett längs der Nord-Ost-Wand des grossen Pfeilers, welcher den Winterüberfall von den beiden andern Schleusen trennt. Hier befinden sich hintereinander drei in der Stromrichtung lang ausgezogene Erosionslöcher, von denen das am meisten stromabwärts gelegene die grösste Ausdehnung erreichte.

Grössere Aushöhlungen im Sturzbett zeigen sich nur längs des Mittelpfeilers und erreichen hier eine Ausdehnung bis zu 40 cm Tiefe bei über 1 m Breite und zirka 1,50 m Länge. Auffallend ist die verhältnismässig steile Böschung der Erosionslöcher. Diese sind alle länglich ausgezogen und zeigen einen unregelmässigen Grundriss. Dieser war durch die verschiedene Widerstandsfähigkeit von Dolomit und Mörtel sowie das unregelmässige Mosaikbild des Mauerwerks

Erosionserscheinungen
im Sturzbett des Winterüberlaufes.

In bautechnischer Hinsicht sind die oben beschriebenen Beschädigungen, weil sie sich nicht wiederholen können, von keinerlei Bedeutung. Sie können nach Inbetriebsetzung des Wehres ausgebessert werden und fortan werden die Gerölle bei Hochwasser ihre erodierende Wirkung nur noch auf die auswechselbare Holzverkleidung im Sommersturzbett ausüben, seit die drei provisorischen Durchlässe zugemauert sind.

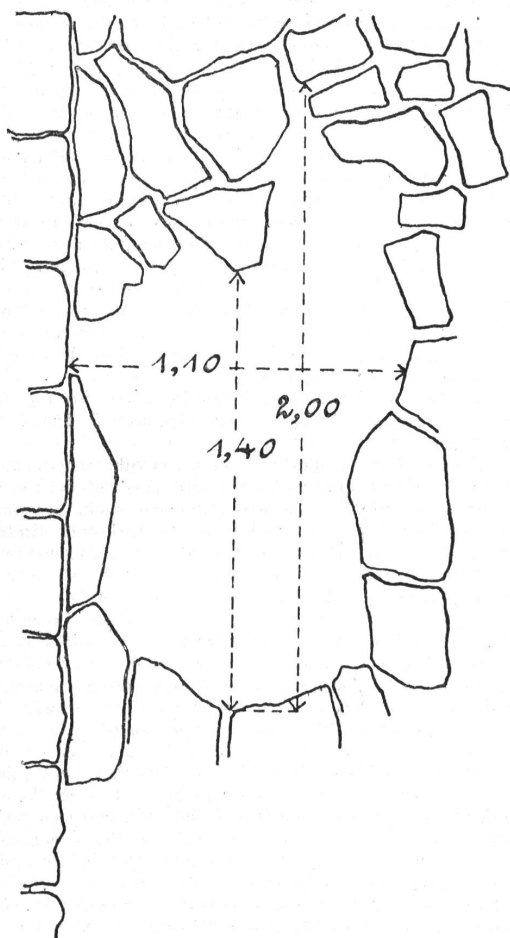
Abbildungen 4f und 4e.

Im engsten Zusammenhang mit der Ausschleifung des Sturzbettes steht die seitliche Aushöhlung des Pfeilers. Diese ist am stärksten an der Ausmündung des Durchlasses, am geringsten da, wo das Sturzbett am meisten angegriffen ist. Leider konnten von diesen

bedingt. Es ist nicht anzunehmen, dass diese Vertiefungen gänzlich Millimeter um Millimeter ausgeschliffen wurden. Vielleicht wurde auch ein einzelner Stein als Ganzes weggerissen, nachdem er gelockert worden war. Dass aber tatsächlich der grösste Teil

des Materials weggeschliffen sein muss, beweist eine leicht herzustellende Rekonstruktion der Profile durch das beschädigte Sturzbett. Es haben in den Löchern nicht viele Steine Platz, die als Ganzes weggerissen worden sein könnten.
