**Zeitschrift:** Schweizerische Wasserwirtschaft : Zeitschrift für Wasserrecht, Wasserbautechnik, Wasserkraftnutzung, Schifffahrt  
**Herausgeber:** Schweizerischer Wasserwirtschaftsverband  
**Band:** 15 (1922-1923)  
**Heft:** 15

**Artikel:** Der Bruch der Gleno-Staumauer in Oberitalien  
**Autor:** [s.n.]  
**DOI:** <https://doi.org/10.5169/seals-920372>

### Der Bruch der Gleno-Staumauer in Oberitalien.

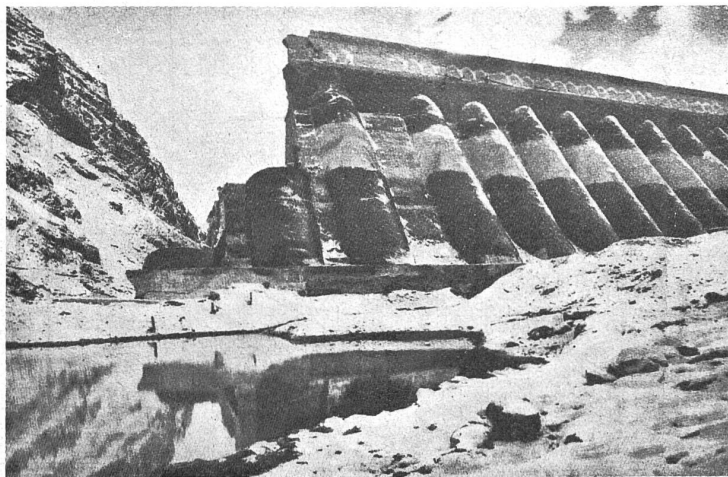
Abb. 4. Innere Ansicht der Staumauer und der Bresche.

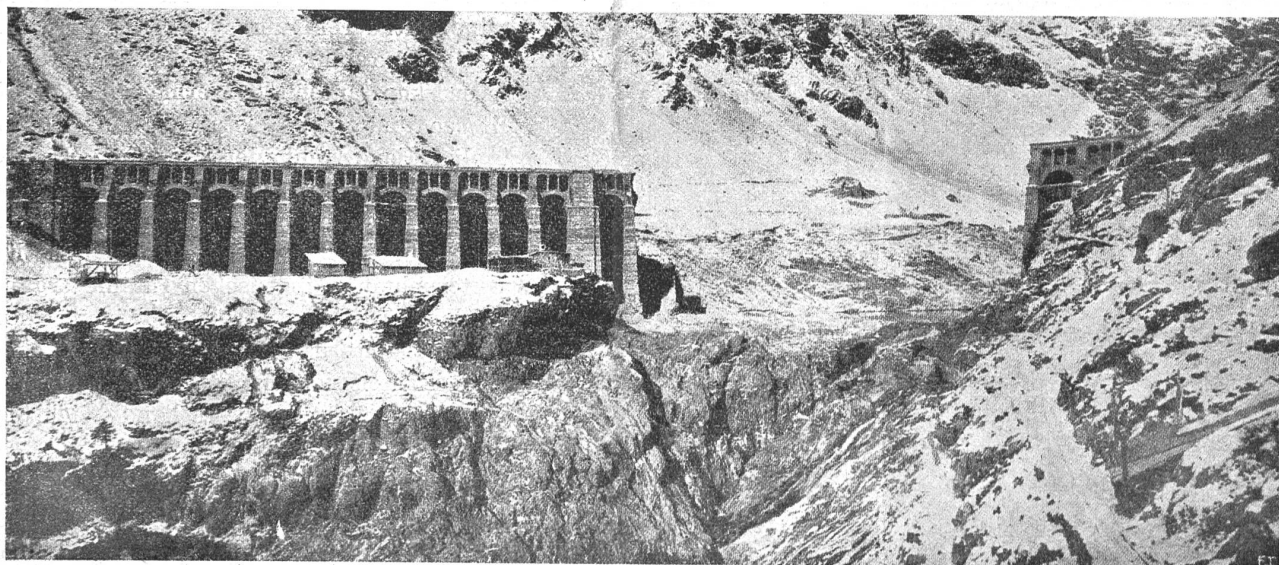
Abb. 6. Die Reste der Pfeiler der Staumauer, zwischen ihnen die Bruchstelle.

brach, war der auf der begonnenen Massivmauer aufgebaute Teil der Baugewölbe. Die Fundierung der Pfeiler auf der Massivmauer erfolgte zudem nicht in Beton, sondern in Mauerwerk. Als weiteres Moment wäre auch eine mangelhafte Ausführung der Bogen in armiertem Beton in Betracht zu ziehen.

worden, man habe lediglich eiserne Verankerungen angebracht, die nach Meinung der Erbauer als Verbindung zwischen Fels und Bauwerk dienen sollten. Es könne daraus geschlossen werden, dass die Katastrophe durch ein Abrutschen des Mauerwerkes ab dem felsigen Untergrund entstanden sei.

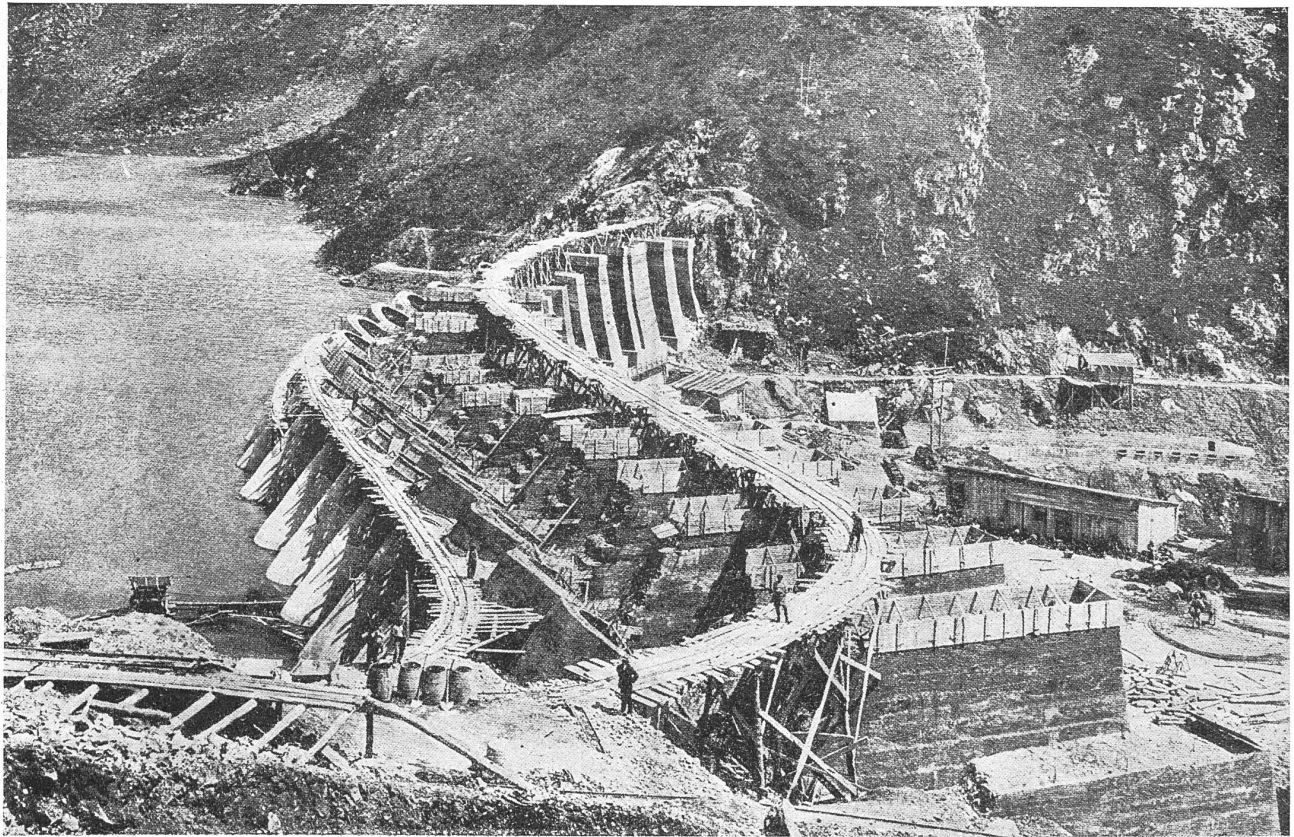
Abb. 7. Die Staumauer im Bau.

Nach Angaben von Unterstaatssekretär Sardi hatte man für die Staumauer als Konstruktionssystem anfänglich eine massive Mauer vorgesehen, im Verlaufe der Arbeiten ist man aber zum System der „Vielfachbogenmauer“ übergegangen. Es entstand dadurch eine grosse, bogenförmige, gemauerte Sperre, in Abbildung 7 mit A—B bezeichnet, auf der sich die Vielfachbogenmauer erhob. Die maximale Höhe der Mauer beträgt 50.20 m, die maximale Höhe der Strebepfeiler, auf denen die Bogen ruhten, ist 29.50 m. Die Länge der Staumauer ist 254 m, an der schmalsten Stelle ist sie 4 m breit. Die Differenz zwischen der normalen maximalen Staucote von 1548 m und der Mauerkrone beträgt 2.50 m. Bei Cote 1549 konnte mittelst Ueberlauf eine Wassermenge von über 50 m<sup>3</sup>/sec. abgelassen werden. Diese Menge ist ca. 12 m<sup>3</sup>/sec. grösser als der Zufluss bei ausserordentlichem Hochwasser. Nach den Angaben im Projekt hat man im November 1916 bei der Glenobücke ein aussergewöhnliches Hochwasser von ca. 6—7 m<sup>3</sup>/sec. gemessen. Die Unternehmung hat ihrem Konzessionsgesuch auch ein geologisches Gutachten vom 20. Oktober 1920 von Prof. Torquato Taramelli in Pavia beigelegt, das sich über die geologischen Verhältnisse an der Baustelle günstig ausspricht.

fangs November hatte sich das Becken über die maximale Staucote gefüllt, worauf der Ueberfall in Tätigkeit trat und bald wieder den normalen Wasserspiegelstand herstellte. Die geologischen Verhältnisse in der Talenge waren in jeder Beziehung günstig. Wichtig ist, dass die Bauleitung mit der Errichtung einer massiven, ca. 30—40 m dicken Staumauer begonnen hat, dann das Projekt änderte und den Bau als Vielfachbogenmauer fortsetzte. Es entstand so eine Serie von 26 Pfeilern mit einer Länge von ca. 30 m am Fuss, 3.70 m Dicke an der Basis, 1.90 m auf der Kronenhöhe (siehe Abbildung 7). Die darauf sich stützenden Gewölbe sind in Beton und armiert. Die

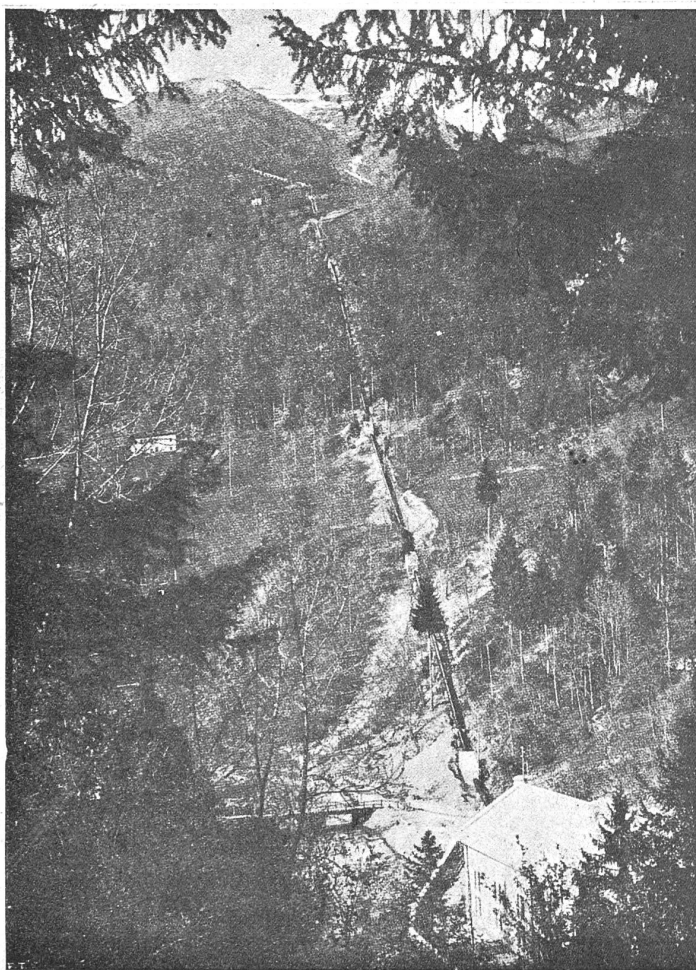
Abb. 9. Die zerstörte Zentrale von Povo.

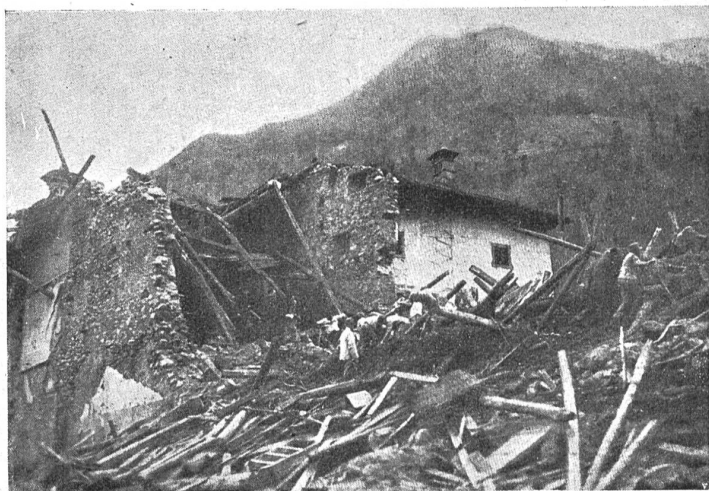
Abb. 10. Auf der Suche nach Leichen unter den Ruinen von Casolari.

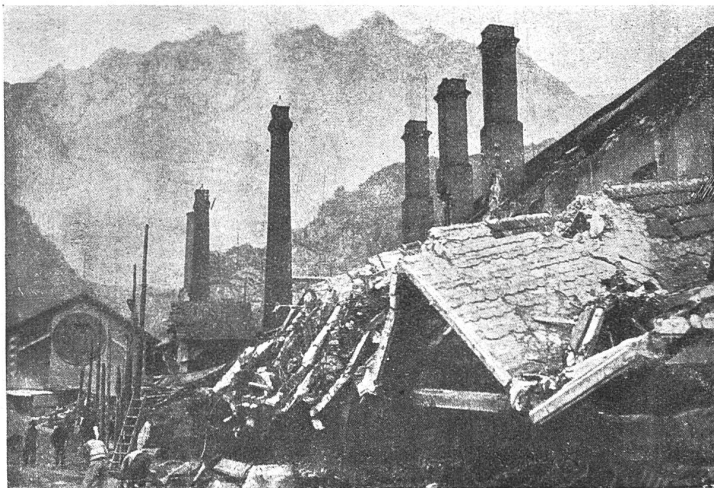
Abb. 11. Die Ruinen der Eisenwerke von Voltri in Carna.
