Die Eisverhältnisse bei den Kraftwerken an Aare und Rhein vom Bielersee abwärts bis Basel im Februar/März 1929 [Fortsetzung]

Die Eisverhältnisse bei den Kraftwerken an Aare und Rhein vom Bielersee abwärts bis Basel im Februar/März 1929.

Von dipl. Ing. A. H ä r r y, Zürich.
(Fortsetzung)

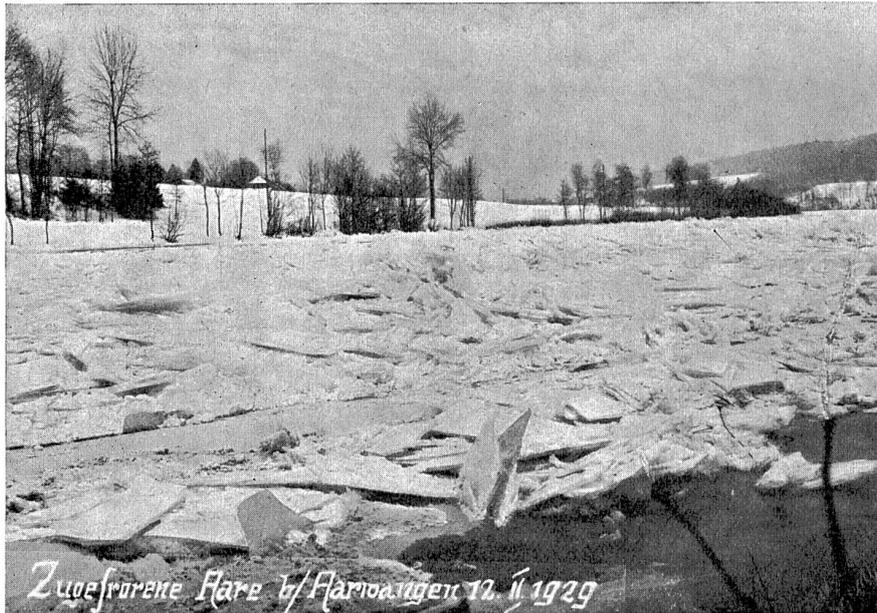
In der Nacht vom 11./12. Februar setzte Nordostwind ein und die Temperatur sank auf minus 30° C. Schon am 11. Februar abends begann die Eisbildung auf der Aare. Am Morgen des 12. Februar reichte die Eisschicht bereits bis Aarwangen. Mittels der beiden Rechenputzmaschinen konnten die Turbineneinlaufrechen anstandslos freigehalten werden. Am 12. Februar zeigte sich im obersten Teil des Staugebietes ein starker Eisstoß (Abb. 6 und 7).

Abb. 6. Elektrizitätswerk Wynau. Eisstau im oberen Staugebiet bei Aarwangen. 12. Februar 1929.

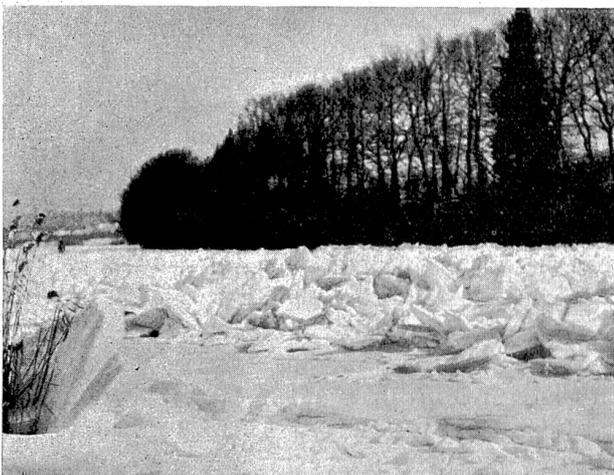
Abb. 7. Elektrizitätswerk Wynau. Eisstoss im oberen Teile des Staugebietes, Schwanau, Bannwil. 12. Februar 1929.

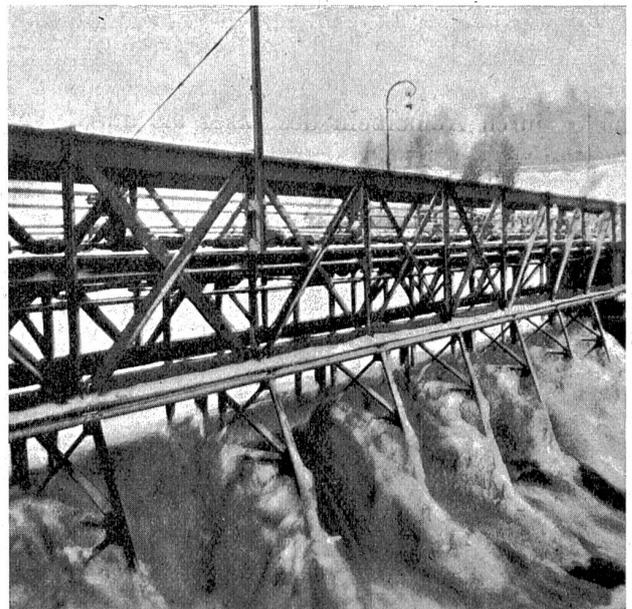
und der Treibeisgang begann. Das Eis zog zur Hauptsache gegen den Rechen des neuen linksufrigen Werkes, wo es mittelst Stangen zerkleinert und dann mit der Rechenputzmaschine herausgezogen wurde. Die Hauptsache ging durch den Rechen mit 6 cm lichter Oeffnung durch. Ab 23 Uhr mußte die Reserve-Dampfturbine voll in Betrieb genommen werden, und es gelang so, den Betrieb durchzuhalten, bis im Laufe des Vormittags des 19. Februar das Eistreiben langsam zurückging, gegen Mittag wieder zunahm und bis abends dauerte, immerhin ohne Beeinträchtigung des Netzbetriebes, und ohne daß eine Oeffnung des Wehres nötig gewesen wäre (Abb. 8).

Abb. 8. Elektrizitätswerk Wynau. Vereisung des Wehres. 17. Februar 1929.

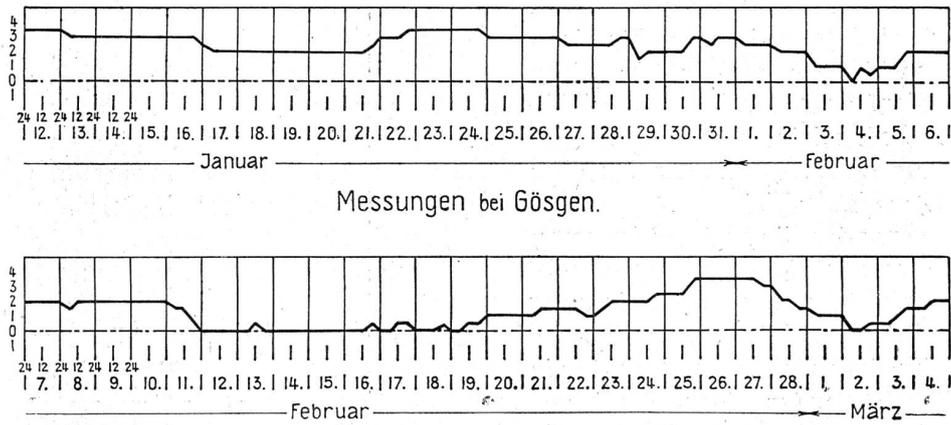
Das beigelegte Kurvenblatt (Abb. 9) gibt Aufschluß über die Wasser-Temperaturverhältnisse im Bereiche der beiden Werke Ruppoldingen und Gösgen.

Abb. 9. Elektrizitätswerke Olten-Aarburg. Kraftwerk Gösgen. Verlauf der tiefsten Aarewassertemperaturen im Winter 1928/29.

Ueber die Wasser-Temperaturverhältnisse im Bereich des Kraftwerkes Gösgen gibt das Diagramm (Abb. 9) Aufschluß. Das Wasser der Aare hatte in Gösgen bereits Anfang Februar eine Temperatur wenig über dem Gefrierpunkt erreicht. Am 4. und 5. Februar herrschte kurzer Eisgang, der aber nicht spezielle Maßnahmen verlangte.

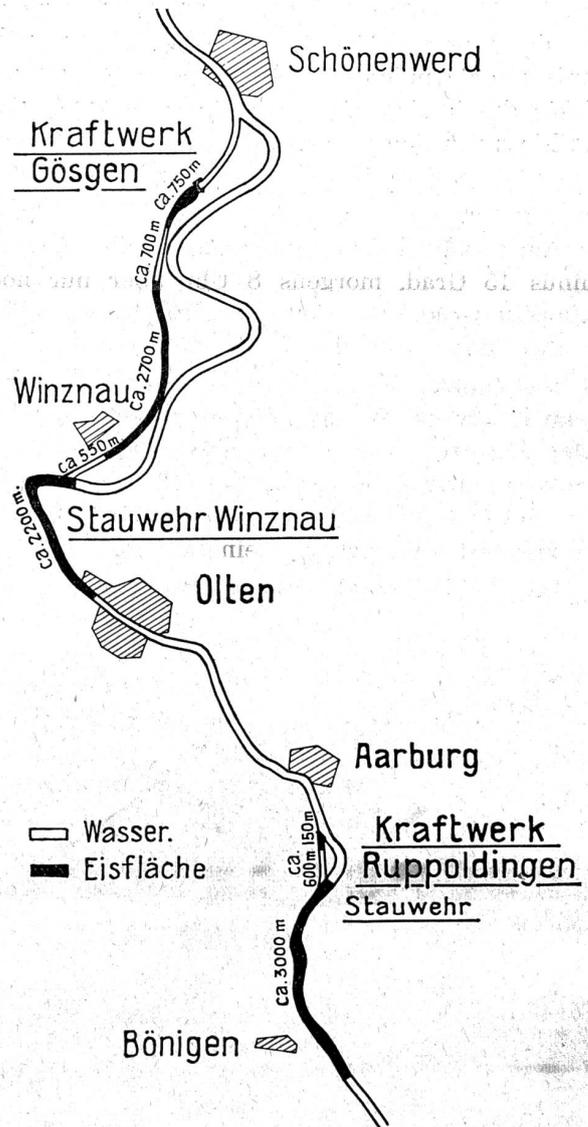
In den Tagen vom 12. bis 14. Februar erreichte die Eisschicht im Staugebiet ihre größte Ausdehnung (siehe den Situationsplan Abb. 11). Sie reichte bis Bonigen, entsprechend ca. 3 km Länge. Im Kanal bildete sich eine Eisschicht vom Rechen aufwärts auf ca. 150 m Länge. Die noch ca. 600 m lange Strecke bis zum Kanaleinlauf war eisfrei.

Abb. 11. Elektrizitätswerk Olten-Aarburg. Eisbildung im Winter 1928/29 in den Flussstrecken der Kraftwerke Ruppoldingen und Gösgen. Masstab: 1 : 100,000.

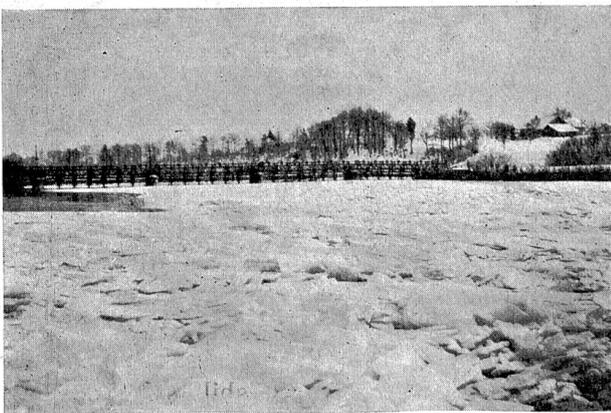
Am Wehr Ruppoldingen waren am 12. Februar sowohl die Wehr wie die Einlaufschützen zugefroren (Abb. 10). Letztere waren nach einigen Tagen vom Eis befreit und konnten wieder betätigt werden. Bei den 35 Wehrschützen entstanden Schwierigkeiten, weil die Schützen aus Holz bestehen. Das Flottmachen der Schützen mußte mehr durch Abmeißeln des Eises als durch Auftauen erreicht werden.

Abb. 10. Elektrizitätswerk Olten-Aarburg. Kraftwerk Ruppoldingen. Eisformation oberhalb des Wehres.

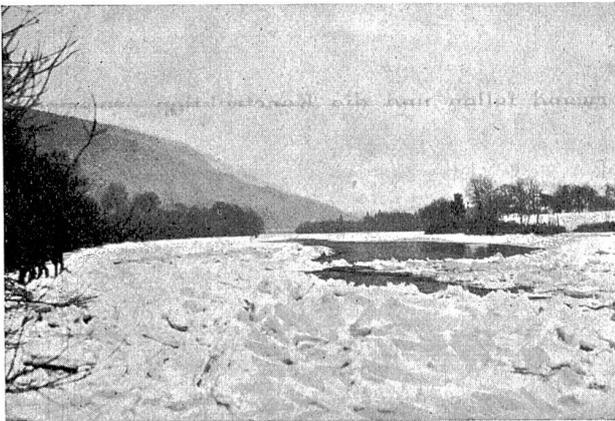
Am 15. Februar sperrten die großen Eismassen das Aarebett bei Bonigen ab. Möglicherweise ist die Ursache auf starken Ansatz von Sulzeis unter der festen Eisdecke zurückzuführen.

Das unten durchzwängende Wasser brachte die feste Eisdecke plötzlich unter donnerähnlichem Krach quer über die ganze Aare zum Bersten, die gebrochenen Eismassen stauten sich an der unterhalb intakt gebliebenen Eisdecke und verwehrten dem Wasser den Durchgang. Die Aare wurde über 1 m gestaut und trat über die Ufer, bis sie sich wieder einen Weg durch den Eisdamm erzwingen konnte. Das Aarebett glich einer Polargegend. Ueber meterhoch waren die Eismassen über Wasserspiegel aufgetürmt. Zwischenhindurch drängte sich das Wasser (Abb. 12 und 13). Das unterhalb Bonigen entstandene beträchtliche Wassertal bewirkte durch die Spiegelabsenkungen Abbrechen des Eises von den Ufern.

Abb. 12. Elektrizitätswerk Olten-Aarburg. Kraftwerk Ruppoldingen. Eismassen bei Bonigen, flussabwärts gesehen nach Durchbruch.

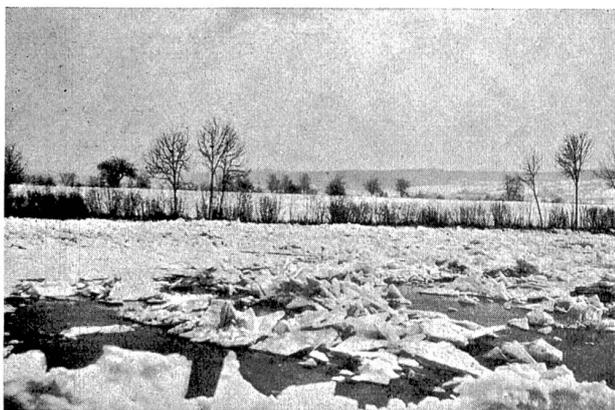
Abb. 13. Elektrizitätswerk Olten-Aarburg. Kraftwerk Ruppoldingen. Eisfeld Bonigen nach Durchbruch.

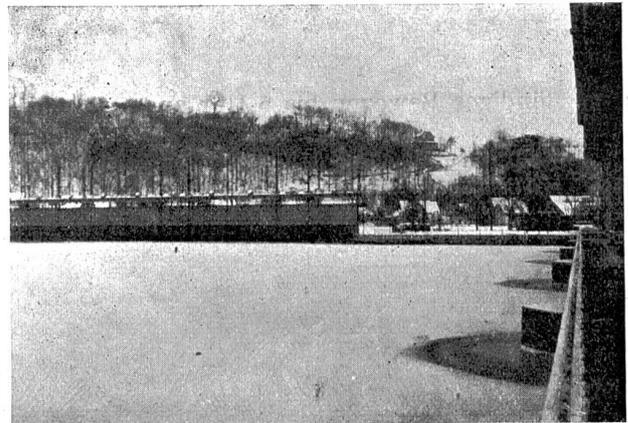
Abb. 14. Elektrizitätswerk Olten-Aarburg. Kraftwerk Gösgen. Kanaleinlaufschützen und Wehr Winznau.

Am Wehr Winznau waren die Kanaleinlaufschützen zirka 2,0 m eingetaucht. Die dahergeschwommenen Eisplatten setzten sich am Wehr fest, sie schoben sich übereinander und untereinander, und schließlich bildete sich zirka 24 Uhr vom Wehr aufwärts eine feste Eisdecke (Abb. 14), die in der gleichen Nacht eine Länge von zirka 1,5 km erreichte.

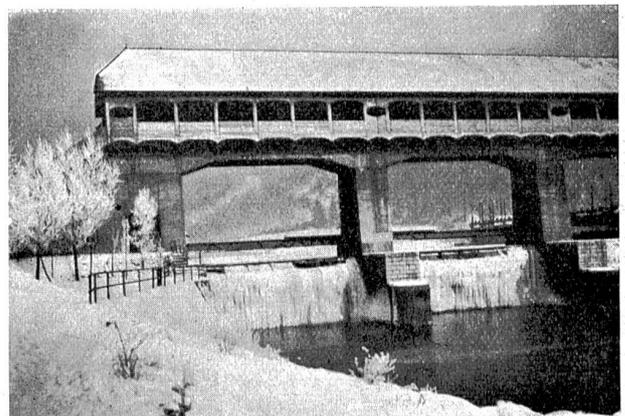
Abb. 15. Elektrizitätswerk Olten-Aarburg. Kraftwerk Gösgen. Vereiste Wehrschützen auf der Unterwasserseite.

Durch das Sickerwasser, das durch die Dichtung zwischen oberer und unterer Schütze und die Pfeilernischen durchdrang, entstand an der ganzen Schütze auf der Unterwasserseite ein gewaltiger Eisansatz (Abb. 15). Das Gewicht des an einer Schütze anhaftenden Eises kann auf 10 bis 12 Tonnen geschätzt werden.

Das Eis setzte sich nicht nur in den Führungen seitlich an, sondern, was viel schlimmer war, an der ganzen oberwasserseitigen Wand, und zwar in der Mächtigkeit von zirka 8 cm. Der Versuch, diese Eisschicht abzumeißeln, scheiterte vollständig. Sie haftet außerordentlich gut am Eisen, ist sehr zäh und hart. Nur Meißelbreite springt ab. Als einziges wirksames und verhältnismäßig rasches Mittel erwiesen sich Holzfeuer, die auf der

Unterwasserseite auf dort hergerichtete Eisenroste angezündet wurden. Die Eisschicht ließ sich hierauf leicht von der Wand loslösen.

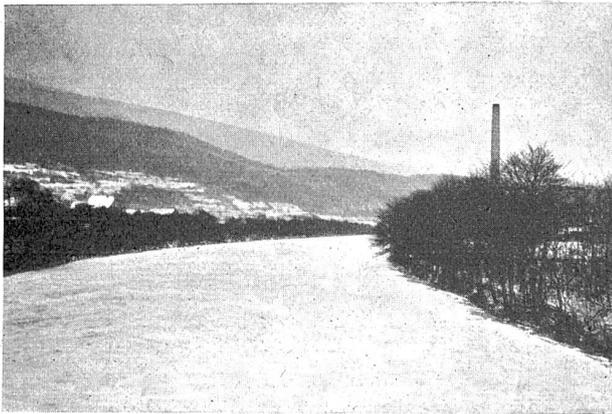
Abb. 16. Elektrizitätswerk Olten-Aarburg. Kraftwerk Gösgen. Vereiste Aare unterhalb Olten.

In den Tagen vom 12. bis 14. Februar erreichten die Eisdecken im Stau- und Kanalgebiet ihre größte Ausdehnung (Situation Abb. 10). Im Staugebiet reichte sie bis zum Spital in Olten, hatte somit eine Länge von 2,2 km (Abb. 16). Weiter aufwärts war nur noch Eis den Ufern entlang.

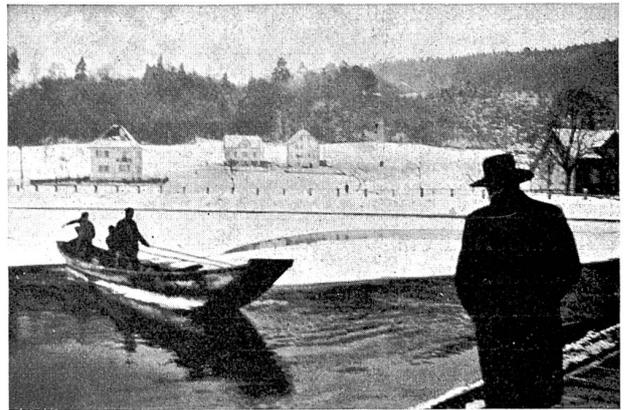
Abb. 18. Elektrizitätswerk Olten-Aarburg. Kraftwerk Gösgen. Brechen der Eisdecke im Oberwasserkanal.

Das Brechen des Eises geschah derart, daß ein Weidling von der Mannschaft auf den Eisdeckenrand hinaufgezogen und Stück für Stück abgedrückt wurde (Abb. 18). Auf diese Weise lösten sich oft Platten von 50 und mehr Quadratmeter. Zwei weitere Weidlinge sorgten für das Zuschieben der Platten zur Kahnschleuse, wo das Zerkleinern und Abschwemmen erfolgte (Abb. 19). Mit diesen verhältnismäßig einfachen Mitteln konnte innerhalb $3\frac{1}{2}$ Tagen die Eisdecke von zirka 750 m Länge vom Einlaufrechen aufwärts beseitigt werden, bevor das Tauwetter eintrat und die oberliegenden Eismassen brachte.

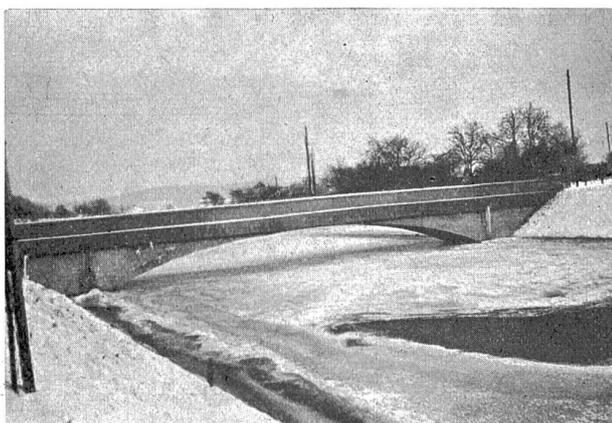
Im Kanal reichte die Eisfläche vom Rechen bis zirka 50 m oberhalb der zweiten Brücke, war somit zirka 750 m lang (Abb. 17). Von da war ein Stück

Abb. 17. Elektrizitätswerk Olten-Aarburg. Kraftwerk Gösgen. Eisdecke bei zweiter Brücke oberhalb der Zentrale.

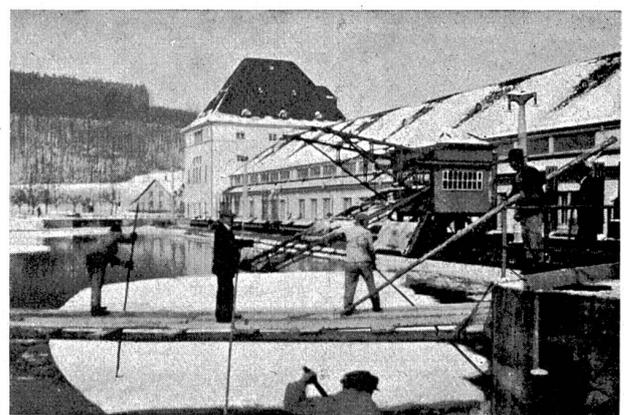
Abb. 19. Elektrizitätswerk Olten-Aarburg. Kraftwerk Gösgen. Steg bei der Kahnschleuse Zentrale und Rechenboden.

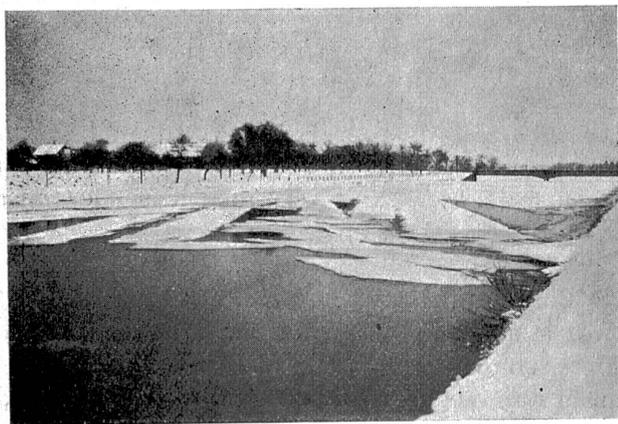
Abb. 20. Elektrizitätswerk Olten-Aarburg. Kraftwerk Gösgen. Eisplatten am Ende der festen Eisdecke im Kanal Gösgen.

insbesondere in den Zonen des fließenden Wassers, obschon morgens noch Grundeisgang herrschte. (Lufttemperatur nachts — 17° C.) Im Kanal war die Eisdecke bis zirka 800 m unterhalb Einlauf abgeschmolzen, große, vom Ufer losgelöste Platten bildeten das Ende der Eisdecke (Abb. 20). An diesem Tage konnten am Wehr in Winznau zwei obere Schützen wieder betätigt werden. Vor der Schütze am kanalseitigen Ufer wurde die Eisdecke durchsägt, um einen Abzugsweg über das Wehr für das angeschwemmte Eis zu schaffen.

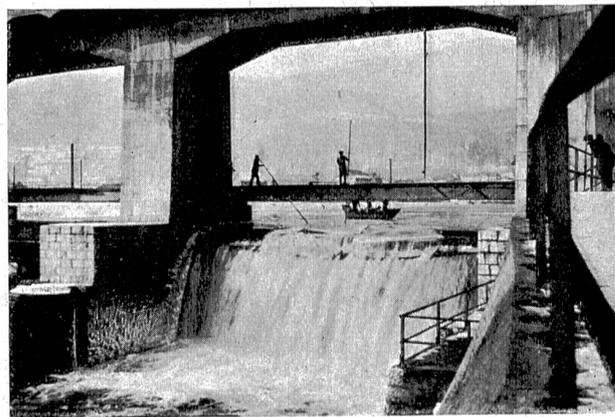
Abb. 21. Elektrizitätswerk Olten-Aarburg. Kraftwerk Gösgen. Abschwemmen der Eisplatten über das Wehr.

Für das Abschwemmen muß die Schütze zirka 30 cm abgesenkt sein, sonst stürzen die schweren Eisplatten mit Wucht auf die Schützenkonstruktion, wodurch Beschädigungen zu befürchten sind. Das Abschieben erfolgte nur von Zeit zu Zeit, wenn sich wieder eine größere Menge vor dem Kanaleinlauf angesammelt hatte (Abb. 21). Mit einem Schiff kann vorteilhaft nachgeholfen und das Durchschwemmen beschleunigt werden.
