# Zur Frage der Lastschiff-Unfälle

## Zur Frage der Lastschiff-Unfälle.

Von Julius Ott,

Schiffahrt- und Schiffbau-Sachverständiger, Basel.

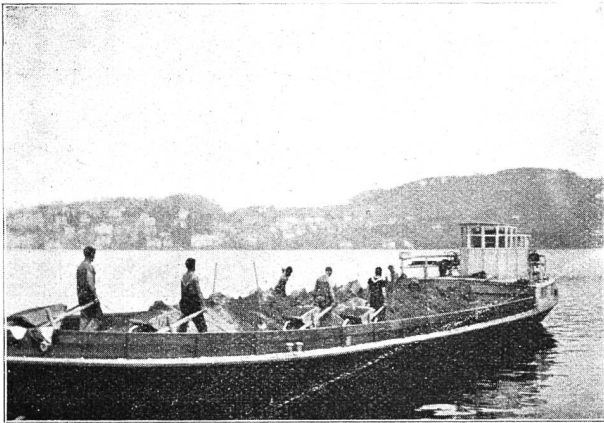
Abb. 1. Typ; Vierwaldstättersee.

Die Anordnung des Ladedecks mit Windladen, mit Motorkabine und Steuerhaus ist aus Abb. 1 ersichtlich.

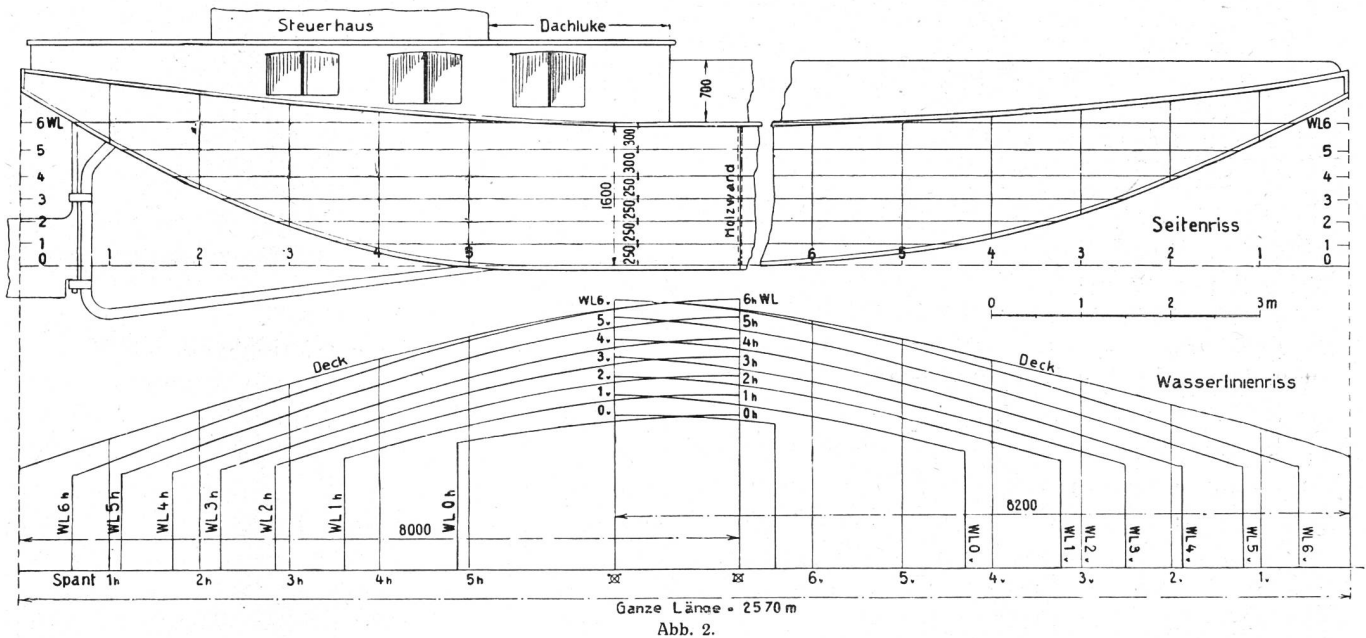
Abb. 2.

Abb. 2 zeigt die verschiedenen Formen des Vor- und Hinterschiffes. In Abb. 3 sind das Hauptspant mit Vorder- und Hinterschiffspannen widergegeben. Da keine Zeichnungen von der Bauwerft vorlagen und nur einige Stichmaße bekannt waren, mußte die Schiffsforn neu durchkonstruiert werden.

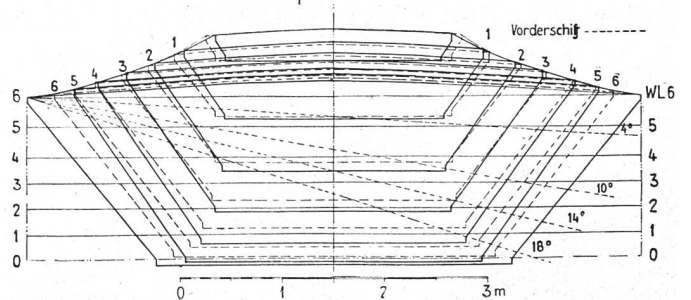
Abb. 3.

Um die Schräglage, resp. den Neigungswinkel zu finden, den dieses Schiff beim Eintauchen der Decksoberkante mit einem Deplacement von 108 t einnimmt, wurden im Spantenriß (Abb. 3) die durch die Decksoberkante gehenden Wasserlinien bei 0, 4, 10, 14 und 18 Grad eingezeichnet und die betreffenden Spantenskalen ausgezeichnet. Ihr Inhalt ist gleich dem Rauminhalt der Verdrängungen bei den zu Grunde gelegten Neigungswinkeln.

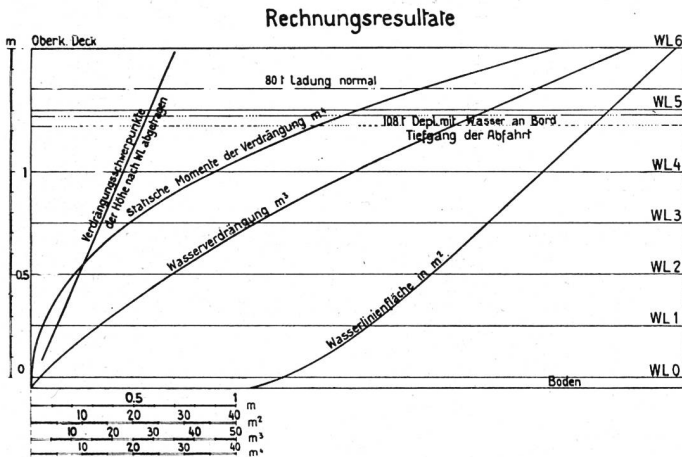
Abb. 4.

Die Flächeninhalte der einzelnen Wasserlinien, 0 bis 6, sind in dem Berechnungsdiagramm, Abb. 4 eingetragen, ferner die Wasserverdrängungen bis zu diesen Wasserlinien und die statischen Momente der einzelnen Verdrängungen. Die vierte Kurve des Diagrammes gibt die Höhenlage der Verdrängungsschwerpunkte. Die Abstände von der betreffenden Wasserlinie sind darauf in horizontaler Richtung abgesetzt.

Bei dem Freibord von 20 cm ergibt sich nach Abb. 4 eine

Die Berechnungen ergeben bis Oberkante Deck über Außenhaut eine Verdrängung oder Displacement von 146,9 t  
 Displacement bei der Abfahrt 102,4 t  
 Reserve-Schwimmkraft 44,5 t  
 bei einem Freibord von 38 cm.

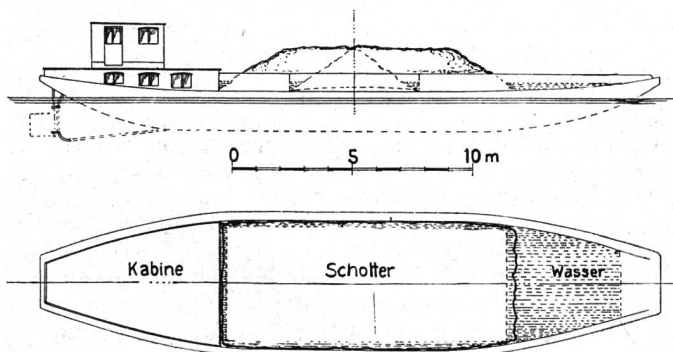
Eine Skizze zu diesem Beladungszustand gibt die Abb. 5. Auf dem Vorderschiff blieb zwischen den Windladen noch eine freie Decksfläche von ca. 21 m<sup>2</sup>.

bei diesem Lastschiff an Bord gejagt. Ein schnelles Abfließen dieser nicht unbedeutenden Spritzwassermengen war jedoch bei den dichten Windladen mit dem anliegenden Schotter kaum möglich. Sie sammelten sich nach und nach zwischen Ladung und Maschinenkabine, ferner zu beiden Seiten der Ladung und zur Hauptsache auf der vorderen, ebenfalls noch von Windladen eingeschlossenen freien Deckfläche.

Bei dem verlangsamten oder vielleicht durch die Ladung ganz verunmöglichten Abfluß ist bei schnell aufeinander folgenden Spritzwellen, gleichgültig ob von vorne oder von der Schiffsseite, leicht eine größere Wasseransammlung für kurze Augenblicke entstanden. Falls diese nur eine mittlere Höhe von vielleicht 34 cm erreichte, so ergab das schon eine Wassermenge von 8,6 t Gewicht. Davon entfielen etwa 7,1 t allein auf die vordere Deckfläche.

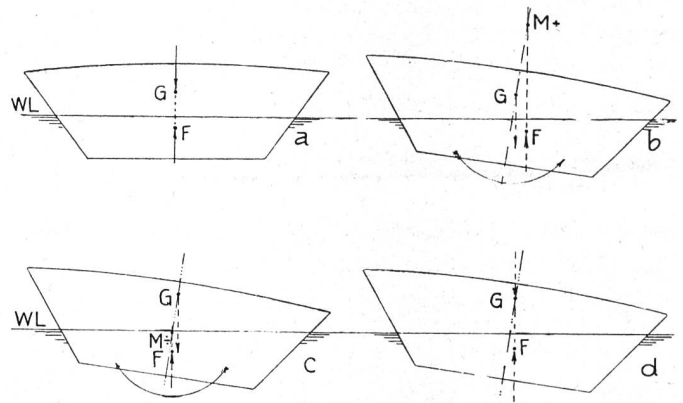
Abb. 6.

Mit Stabilität benennt man die Fähigkeit eines Schiffes, aus einer geneigten Lage von selbst wieder in die aufrechte Lage zurückzukehren. Von den vier Skizzen in Abb. 6 zeigt nur Skizze b einen Zustand von Stabilität. Die Schwerpunktlagen bei a und d ergeben indifferentes Gleichgewicht und Skizze c zeigt labiles Gleichgewicht des Schiffes, d. h. der Drehungssinn des auftretenden Kräftepaars wirkt umstürzend, kenternd. Zieht man durch die neuen Formschwerpunkte F φ (Formschwerpunkt bei einer Neigung) eine Senkrechte, so schneidet diese die durch den Gewichtsschwerpunkt G gehende Mittellinie in einem Punkt M, genannt Metazentrum des Schiffes.

Zur Ueberprüfung dieser Feststellung wird nun die Annahme vorausgesetzt, daß das Schiff mit seiner negativen metazentrischen Höhe nicht sofort kentert, sondern beim Eintauchen, z. B. bis zur Decksoberkante mit seiner Neigungsbewegung wieder zum Stillstand kommt, entsprechend dem Schema über das Spiel der Schwerpunkte in Abb. 6 Skizze d.

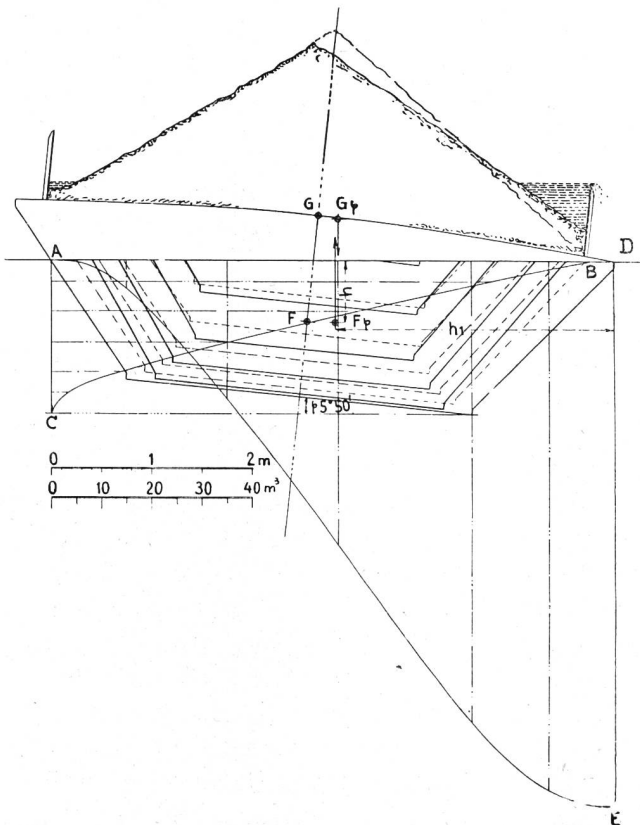
Abb. 7. Schwerpunktsverschiebung bei einer Schlagseite von  $5^{\circ} 50'$ .

Zur Ermittlung des Formschwerpunktes wurden in Abb. 7 die einer Neigung von 5° 50' entsprechenden Verdrängungs-Integralkurven in vertikaler und horizontaler Richtung ausgezeichnet. Die von den Linien ABC und DEA eingeschlossenen Flächen geben die statischen Momente der Verdrängungen in bezug auf die Linien AB und DE. Die entsprechenden Schwerpunktabstände  $h$  und  $h_1$  sind somit

ist zu beachten, daß ein Teil der Ladung gegen die tiefergelegenen Windladen abfiel und damit den Abfluß des Wassers vom Vorderdeck erst recht verhinderte.

Nach dem in Abb. 7 eingetragenen Spiel der Schwerpunkte ergibt sich immer noch ein kenterndes Kräftepaar, wenn auch nur mit dem kleinen Hebelarm von 30 mm, so daß das Schiff wohl eine Neigung von rund 6 Grad erlitten haben wird.

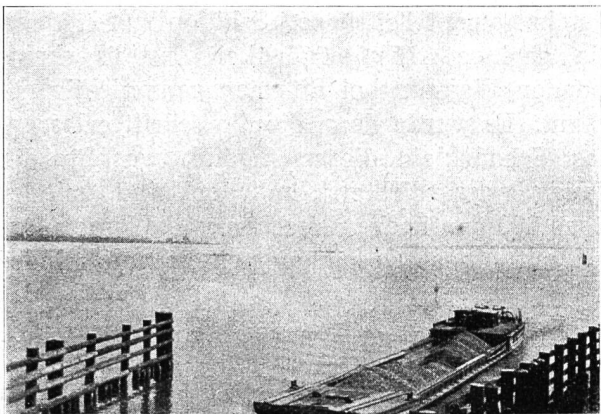
Abb. 8. Alter Typ: Zürichsee.

Bei den Ledischiffen auf dem Zürichsee ist die Gefahr von Deckwasser insofern ausgeschlossen, da diese Schiffe ihre Ladung nicht auf dem Deck, sondern in den Schiffsraum hinein erhalten, wie aus Abb. 8 ersichtlich ist, die ein Kiesschiff bei der Durchfahrt durch den Rapperswiler Seedamm zeigt. Es kann sich jedoch neben der Ladung auch Spritzwasser mit freier Oberfläche ansammeln. Bei diesen Schiffen ist die Ursache ihres Unterganges wahrscheinlich das Vollschiagen des nicht ganz ausgefüllten Laderaumes. Das immer erneute Ueberbordkommen von Wellen führt schließlich zur Vernichtung jeder Reserveschwimmkraft. Ist dieser Moment erreicht, so ist auch der Moment des Unterganges gekommen. Der neueste Unfall dieser Art, vom 5. Juli v. J. auf dem Zugersee, wird so ähnlich verlaufen sein. Während eines Sturmes versank das betreffende Motorlastschiff auf 8 m Wassertiefe beim Ausladen an Land. Die Mannschaft konnte sich retten. Solchen Gefahren sollten die Schiffe jedoch nicht ausgesetzt werden, denn der Schiffbautechnik ist es ein Leichtes, durch hohen Freibord oder hohe Luksülle und andere Vorkehrungen diese Schiffe betriebssicherer zu bauen. Diese

alte, ungesicherte Form führte vor 30 Jahren, als diese Lastschiffahrt noch mit Ruder und Segel betrieben werden mußte, nicht zu so häufigen Unfällen, weil die Schiffe bei aufkommenden Unwettern ohne weiteres ans Ufer geweht wurden, die Mannschaft konnte die Schiffe auf dem See nicht mehr handhaben. Heute fährt man jedoch mit einem 40pferdigen Motor lustig darauf los, körperliche Anstrengungen der Mannschaft sind ausgeschaltet, dafür muß das Schiff selbst erhalten, wird größerem Wellengang und größeren Beanspruchungen ausgesetzt, hat aber in den meisten Fällen dagegen keine Sicherungen erhalten, die beim Einbau von Motorkraft damit parallel vorgenommen werden sollten.

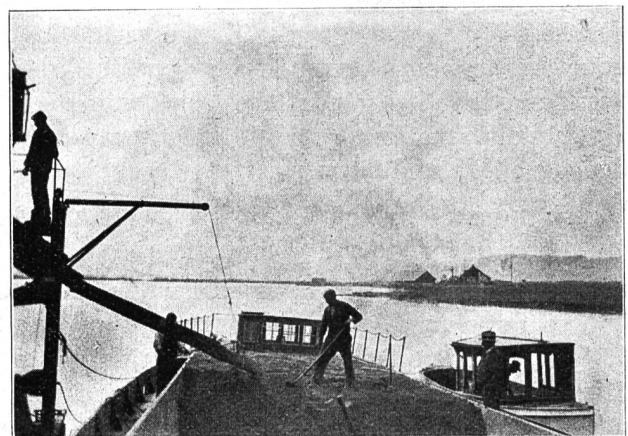
Abb. 9. Neuerer Typ: Zürichsee.

Einige wenige Verbesserungen sind allerdings, wie Abb. 9 zeigt, schon angestrebt worden. Das Bild zeigt eines der neuesten Zürichsee-Motorlastschiffe bei der Beladung. Der Schiffskörper und der Silo für die Ladung sind ganz aus Eisen, gegenseitig unter sich wasserdicht abgeschlossen, mit besonderen Pumpvorrichtungen. Immerhin dürften auch bei diesem Schiff, nach den Erfahrungen auf dem Vierwaldstättersee, im Schanzkleid größere Oeffnungen für ungehemmteren Abfluß von Deckwasser angeordnet werden.
