Artikel: Einsturz der Oberwasser-Kanalmauer des Elektrizitätswerkes Brugg am 14. März 1944
Autor: Christen, E.
DOI: <https://doi.org/10.5169/seals-922045>

Einsturz der Oberwasser-Kanalmauer des Elektrizitätswerkes Brugg am 14. März 1944

Mitgeteilt von der Direktion der Industriellen Betriebe der Stadt Brugg (*E. Christen*).

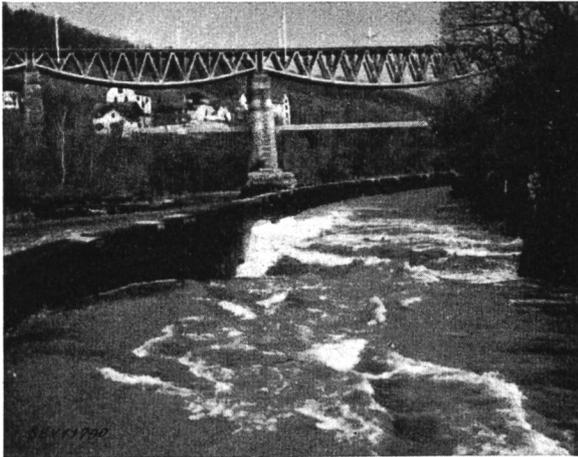
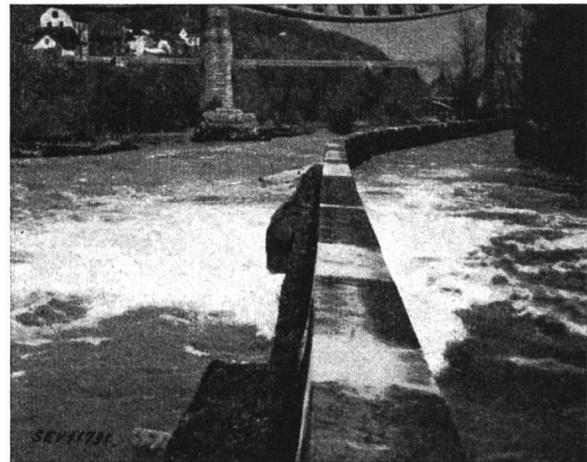
Abb. 1 und 2 Blick auf den Oberwasserkanal unmittelbar nach dem Eintritt des Schadens an der Kanalmauer.

Am 14. März 1944, vormittags 11 Uhr, ist in der aareseitigen Mauer des Oberwasserkanals des EW. Brugg plötzlich eine Bresche von ca. 16 m Länge entstanden. Das Betriebswasser floss durch dieses Leck in die Aare ab, und die Zentrale mußte mangels Wassers stillgelegt werden. Die Mauerkrone bildet über der Lücke heute noch eine durchgehende Brücke, was für eine relativ grosse Festigkeit des Mauerbetons spricht. Der unter dieser Brücke liegende Mauerteil ist samt einem ansehnlichen Teil des felsigen, tonigen Baugrundes durch den Wasserdruck, der sich infolge der Differenz zwischen Kanal- und Aarespiegel einstellte, in das Aarebett hinausgestossen worden.

Schon diese Feststellungen zeigen, dass sich die Zerstörung des Bauobjektes nicht aus einem Ungenügen des statisch notwendigen Querschnitts der als Schwergewichtskörper erstellten Kanalmauer erklären lässt. Die Ursache des Einsturzes dürfte vielmehr auf die ungünstigen Untergrundsverhältnisse zurückzuführen sein. Die nachträgliche Besichtigung ergab nämlich, dass sich der zerstörte Mauerteil im Bereich einer der grossen Bohnerztaschen befindet, wie sie sich in der Gegend von Brugg längs der Aare zahlreich feststellen lassen. Das alte Mauerfundament war, wenigstens teilweise, auf eine Kalksteinplatte ab-

gestellt, unter der sich der Bohnerzton auf eine unbestimmte Tiefe und auf eine unbestimmte Fläche ausdehnt. Die Kalkunterlage stiess sowohl in den Kanal als in die Aare vor. Es muss nun angenommen werden, dass die Kalkplatte auf der Aareseite im Laufe der Jahrzehnte teilweise unterkolkt worden ist und gleichzeitig bei den tiefen Aarewasserständen der vergangenen Winterperiode, die im Februar und

März zum Teil ziemlich tiefe Kältegrade aufwies, auch Frostwirkungen ausgesetzt war, die das Gefüge der Bohnerztonunterlage leicht störten. Damit entstanden wohl feine Fugen zwischen Ton und Kalk, in die offenbar das unter Druck stehende Kanalwasser mit der Zeit Zutritt fand. Da der Bohnerzton unter Wasserzutritt aber seifig wird, ist anzunehmen, dass sich diese Risse zu Gleitfugen auswuchsen, auf denen dann schliesslich die ganze darüberliegende Bodenschicht mitsamt dem Mauerfundament in die Aare abglitt, nachdem diese einige Meter ausserhalb der Mauer in den anstehenden Kalk- und weichen Molasseformationen ziemlich ausgeprägte Kolkgrinnen ausgearbeitet hatte.

Die Renovationsarbeiten erfolgen unter dem Gesichtspunkt, baldmöglichst einen, wenn auch reduzierten Betrieb des Werkes zu ermöglichen. Zu diesem Zwecke wird die Mauerbresche durch zwei eiserne Rammspundwände, wovon die äussere an das aareseitige Fundament der Mauer und die innere an den inneren Rand der vorgesehenen neuen Winkelstützmauer anschliessen, abgeschlossen. Die beiden Bauwände werden gegen die noch bestehenden alten Mauerpartien ober- und unterhalb der Bresche abgedichtet. Am oberen und unteren Ende der inneren Spundwand wird gleichzeitig je ein auf die ganze

Kanalbreite durchgehender Erdfangdamm erstellt, so dass, sobald das Aarewasser keinen Zutritt mehr findet, der zwischen diesen Fangdämmen und der inneren Baugrubenwand liegende Kanalteil durch Pumpen trocken gelegt und eine Betonsohle eingezogen werden kann. Nach Abbruch der Fangdämme kann dann, wenn vorerst auch nur beschränkt, das nötige Betriebswasser nach der Zentrale geleitet und der provisorische Betrieb wieder aufgenommen werden, sofern sich nicht noch andere Defekte im Kanal, unterhalb der heutigen Einsturzstelle, ergeben, was anlässlich der provisorischen Trockenlegung des Kanals noch festgestellt werden soll.

Während des Teilbetriebes wird dann die Baugrube, die aus den genannten beiden Larssenspundwänden besteht, abgesteift und abgepumpt, worauf die defekte Mauer abgebrochen und die neue Winkelstützmauer erstellt werden kann. Wegen der schlechten Baugrundverhältnisse — der Bohnerzton hat sich schon beim Bau des neuen Dachwehres als überaus schlechter und unzuverlässiger Baugrund herausgestellt; ausserdem scheinen die Bohnerztonschichten vom Kanal nach der Aare zu fallen — hat man auf die Wiederverwendung des Schwergewichtstyps verzichtet. Die Winkelstützmauer ist der Schwergewichtsmauer auch wirtschaftlich überlegen, da der innere Mauerwinkel zugleich der Kanalsohlenverkleidung dienen kann, die in diesem Kanalabschnitt als unentbehrlich erscheint, um ein neues Aufweichen der Tonschichten durch das Wasser zu vermeiden. Mit diesen Massnahmen hofft man bis zum 15. Juni 1944 wieder auf den Vollbetrieb des Werkes übergehen zu können.

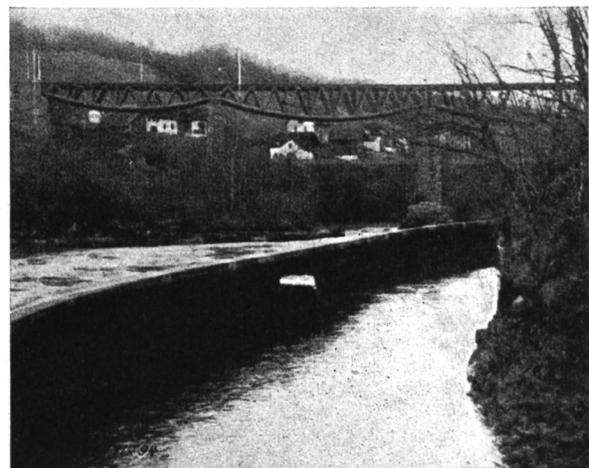
Abb. 3 Oberwasserkanal mit beschädigter Kanalmauer nach dem Schliessen der Einlaufschützen.

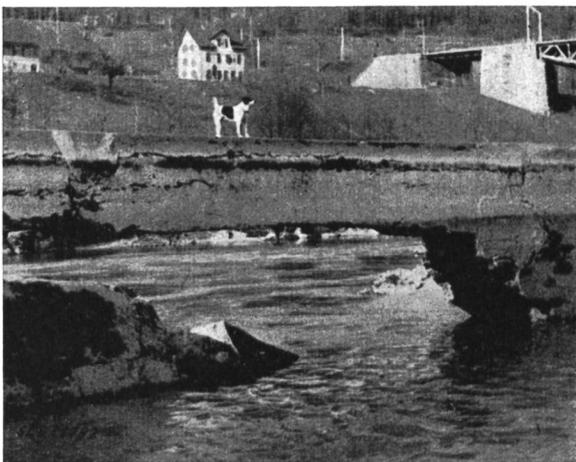
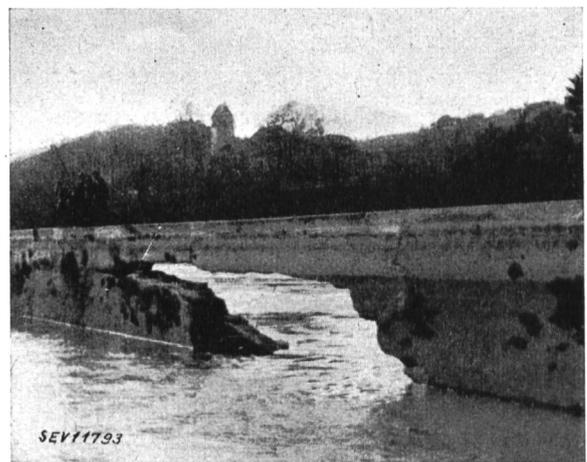
Abb. 4 und 5 Elick vom Oberwasserkanal gegen die beschädigte Kanalmauer.
