BETRIEBLICHE VORKOMMNISSSE UND ERFAHRUNGEN BEIM EISGANG VOM WINTER 1962/63 AUF AARE UND RHEIN

Erhebungen bei den Kraftwerken des Verbandes Aare-Rheinwerke, ausgewertet und bearbeitet
von L. K r a n i c h, Dipl.-Ing., Rheinkraftwerk Albruck-Dogern AG., Albruck

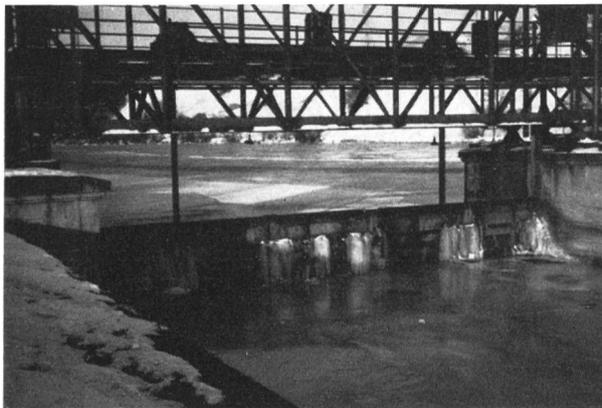
Fig. 4 Kraftwerk Bannwil: Rechenreinigungsmaschine im Einsatz, 25. 1. 1963

die Geschwemmselrinne wegzuschaffen. (Fig. 4) Vom 21. bis zum 26. Januar war der Anfall an Schwebeis so stark, dass trotz Grosseinsatz an Mannschaft und Rechenreinigungsmaschine das Schwebeis den Rechen fast völlig verstopfte und vereiste. Die Leistung sank auf Null ab. Das wenige Wasser, das noch den Weg durch die Turbinenkammern fand, genügte, um die 7 Turbinen ohne Last im Lauf zu halten. Eine Maschine, bei der die Vereisung am stärksten war, musste stillgesetzt werden. Dort wurden die Maschinenschützentore geschlossen. Die Schützen am Wehr konnten infolge Vereisung nicht betätigt werden, so dass der Wasserspiegel vor dem Wehr innerhalb 2 Stunden um 55 cm anstieg. Am 25. Januar wollte man die Maschine 7 wieder in Betrieb nehmen. Beim Versuch, die Schützentore hochzuziehen, gingen die Getriebekupplung und die beiden Kegelräder des Antriebs in die Brüche. Nach Ausbau der schadhaften Teile und nach Erwärmung der Schützenführungen mit zwei elektrischen Luftherzern von je 16 kW konnten am 26. Januar durch Handantrieb die Schützen gezogen und die Maschine wieder in Betrieb genommen werden. (Fig. 5)

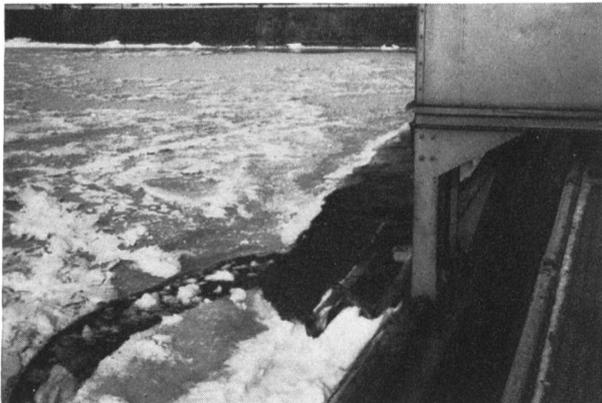
Fig. 5 Kraftwerk Bannwil: Erwärmen der Schützenantriebe bei der Zentrale, 25. 1. 1963

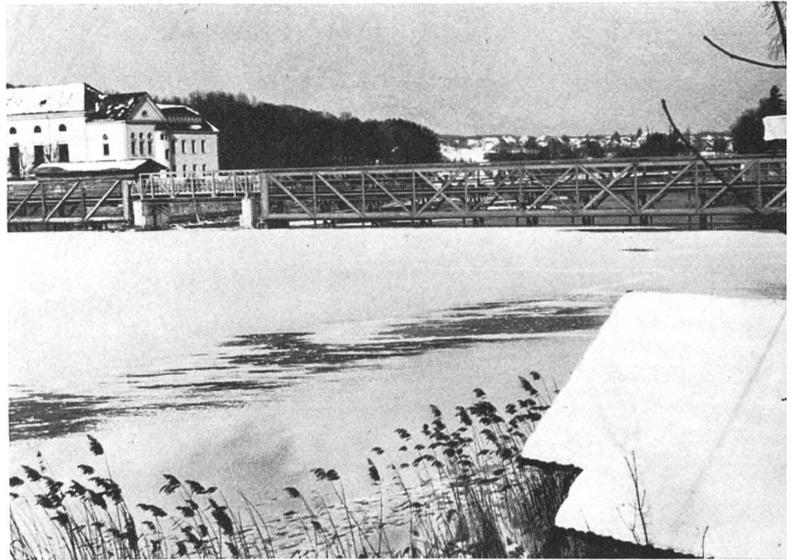
Fig. 6 Kraftwerk Wynau: Wehr Oberwasser, 28. 1. 1963

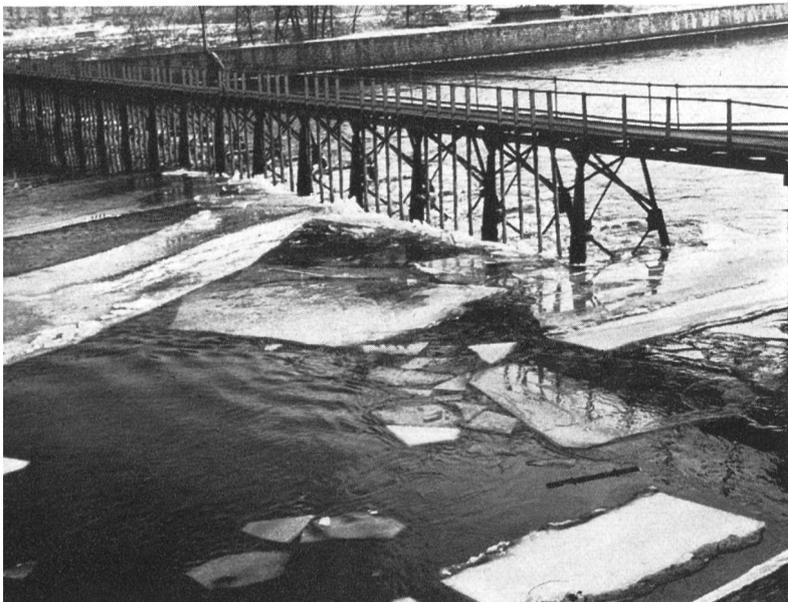
Fig. 9 Kraftwerk Rheinfelden: Platteneis am Grobrechen des Kanaleinlaufes, 10. 2. 1963 --

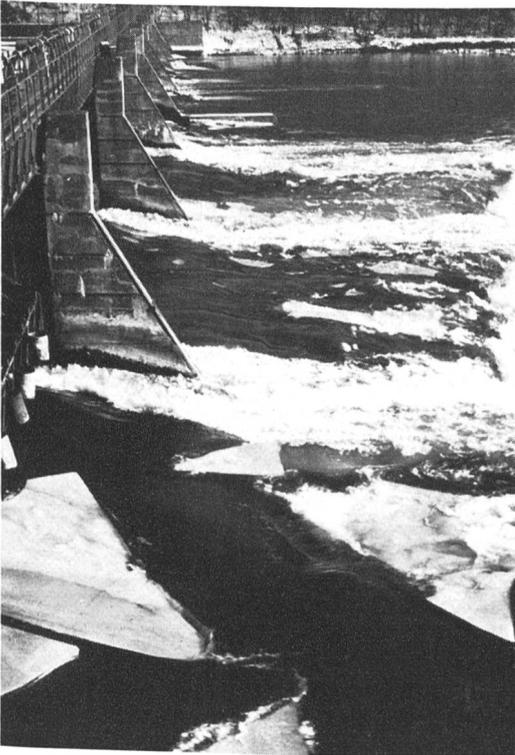
Infolge der relativ hohen Wassergeschwindigkeit blieb während der ganzen Kälteperiode in der rd. 3 km langen Stauhaltung eine breite Fließrinne im Rhein eisfrei. Lediglich in den schwach durchströmten Teilen vor dem Stauwehr, also bei den Schützen 1 bis 5 vom schweizerischen Ufer her und an den Uferrändern, vor allem an der Innenkurve der Rheinkrümmung am Beuggenboden, bildeten sich Eisflächen. Diese hatten die Neigung, sich bei geringen äusseren Einwirkungen zu lösen, was erstmals am 17. Januar eintraf, ohne dass dabei Schwierigkeiten auftraten. Die Beuggenboden-Platte bildete sich bei den eintretenden Tiefsttemperaturen neu und breiter und löste sich erneut am 10. Februar. Das Antreiben zum Wehr wurde beobachtet, gegen 11 Uhr rammte sich die Spitze in der vor dem Stauwehr liegenden Eisfläche fest. Es bestand die Möglichkeit, dass die etwa 800 m lange und 150 m breite Platte von der Strömung in den Kanal gedrückt und durch ihre Masse die Rechen des Kanaleinlaufes und des Maschinenhauses gefährdet würde bzw. dass – um die Druckwirkung zu vermeiden – die Turbinen stark gedrosselt oder abgestellt werden müssten. Da ausserdem der zeitliche Ablauf nicht vorauszusehen war und der Sonntagnachmittag günstig erschien, wurde beschlossen, die Zentralenleistung von 15 000 kW auf 5000 kW zu reduzieren und die Eisplatte planmässig durch das Stauwehr abzuführen. (Fig. 10) Die Dicke des an der Oberfläche gebildeten Eises betrug bis zu 40 cm. Vom schweizerischen Ufer beginnend lagen die Schützen 1 bis 5 hinter der Stauwehreisfläche; zum Kanaleinlauf hin waren die Schützen 6 bis 8, der Flossgasenverschluss sowie die 3 Grundablässe oberwasserseitig infolge der ausreichenden Wasserströmung eisfrei. Die Grundablässe wurden durch unterwasserseitiges Heizen der Seitendichtungen mit Koksfeuer gängig gehalten. (Fig. 11)

Fig. 11 (oben rechts) Beseitigung der Vereisung an den Grundablässen mit Koksfeuer und Krücken, 24. 1. 1963

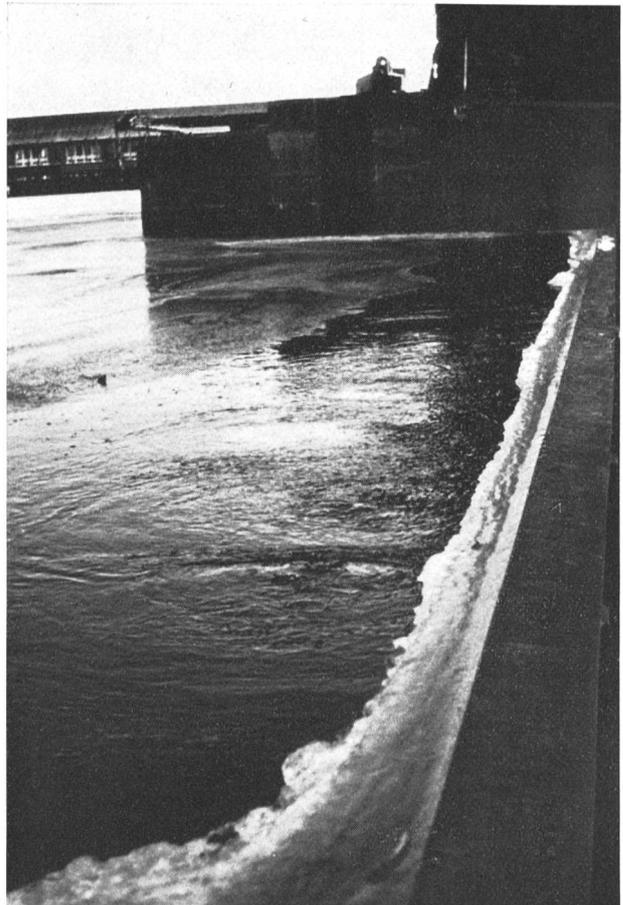
Von den insgesamt 10 Stauwehrverschlüssen wurden zwei Eisklappenschützen durch eine stationäre Luft-Perl-Anlage freigehalten. Um weitere zwei Schützen bedienbar zu machen, wurden im Ober- und Unterwasser improvisierte Luft-Perl-Anlagen eingebaut. (Fig. 17) Durch Längsschlitzte von etwa 30 cm Breite, die mit einer Motorsäge hergestellt und freigehalten wurden, befreite man die übrigen Schützen von der anhängenden Eisdecke und entlastete sie zugleich vom Eisdruck. Die Schiffsschleuse konnte dank der geheizten Schutzvorrichtungen bei den Umlaufschützenantrieben während der ganzen Eisperiode betriebsbereit gehalten werden. An den Zentralen selbst traten keine Störungen auf.

Fig. 17 Kraftwerk Wyhlen: Eisklappenschütze 10 mit Luftperlanlage in Betrieb

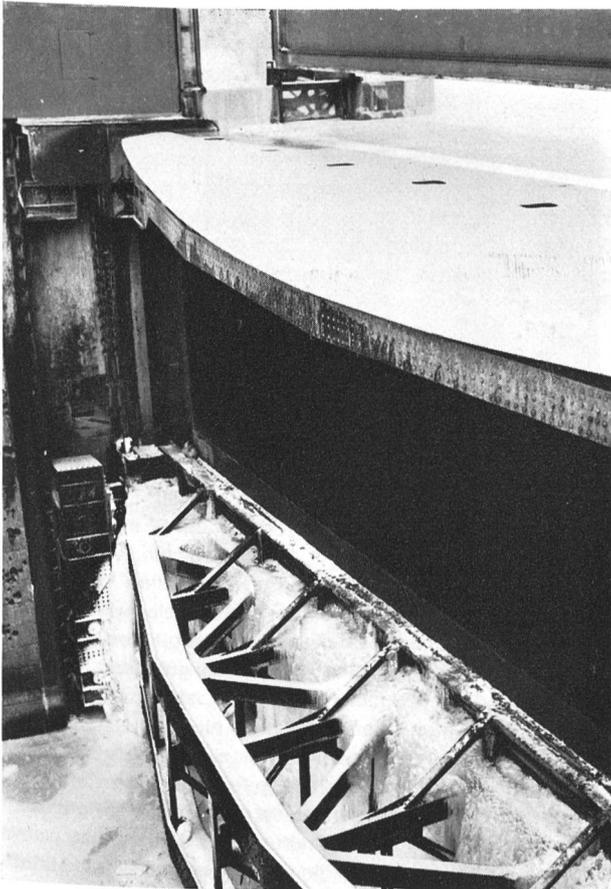
Fig. 24 Kraftwerk Ryburg-Schwörstadt, 28. 1. 1963: Unterschütze 4 stark vereist

Dezember 1962 in Betrieb war, sind beide Schützen festgefroren. Eine am 25. Januar 1963 durch einen Taucher vorgenommene Kontrolle ergab, dass sowohl die Ober- als auch die Unterschützen auf der Wasserseite mit einer 8 bis 9 cm dicken Eisschicht überzogen waren, die durch Unterkühlung von der Unterwasserseite her entstanden ist. (Fig. 24) Daraufhin wurde versuchsweise an der Schütze 4 die unterwasserseitige Trägerkonstruktion der Unterschütze mit Blachen abgedeckt und zur Bekämpfung der starken Abkühlung unter diese Abdeckung ein warmer Luftstrom aus einem Nilson-Heizapparat (45 000 kcal/h) eingeführt. (Fig. 25) Am 1. Februar konnte dank dieser Massnahme die Oberschütze 4 wieder bewegt werden. Bis zum 13. Februar waren die übrigen Oberschützen auf natürlichem Wege aufgetaut und wieder betriebsbereit. Beim Bewegen der Oberschützen hat sich die wasserseitige Eisschicht von der Wandfläche gelöst und ist stückweise aufgetaut. (Fig. 26)

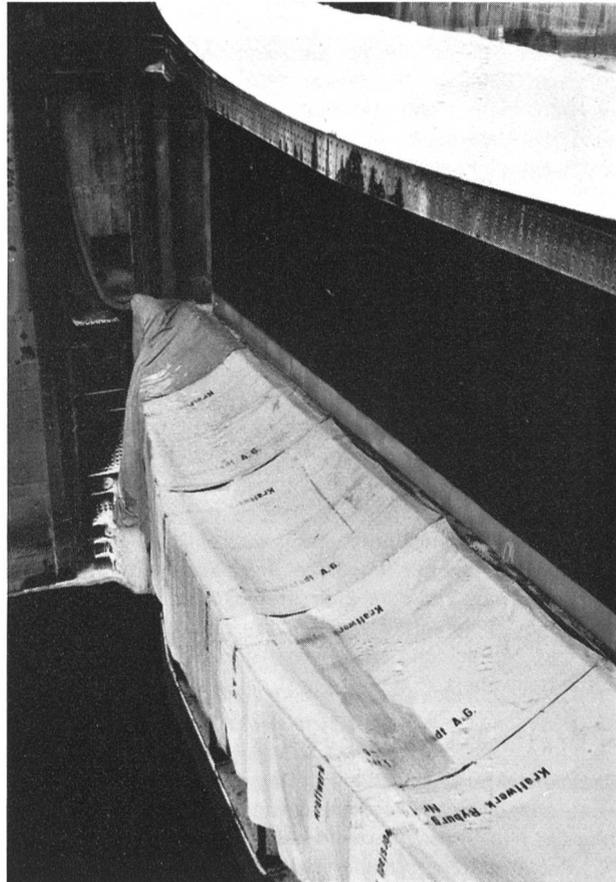
Fig. 25 30. 1. 1963: Erwärmung der Unterschütze 4 mit Nilson-Heizapparat, Abdeckung mit Blachen

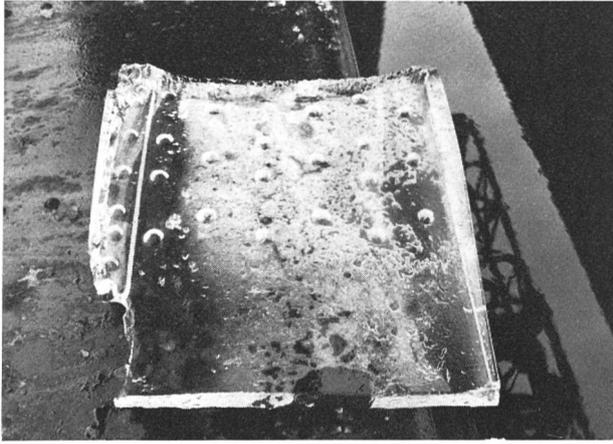
Fig. 26 Kraftwerk Ryburg-Schwörstadt, 11. 2. 1963: Glasklare Eisplatte, wasserseitig abgelöst

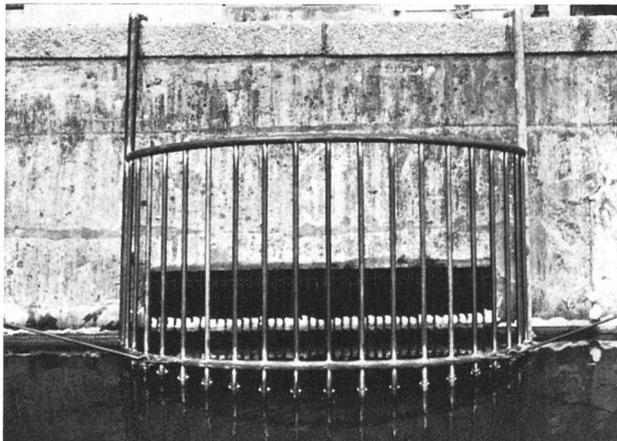
Fig. 27 Kraftwerk Ryburg-Schwörstadt, 1. 2. 1963: Schutzkorb für Einlaufrechen am Filterhaus

Der Turbineneinlaufrechen ist während der ganzen Kälteperiode eisfrei geblieben, so dass keine Eisabwehr erforderlich war. Vor dem Einlaufrechen zur Kühlwasser-Filteranlage ist vorsorglich ein Schutzkorb angebracht worden zur Vermeidung einer allfälligen Rechenblockierung durch Schwebeis. (Fig. 27)

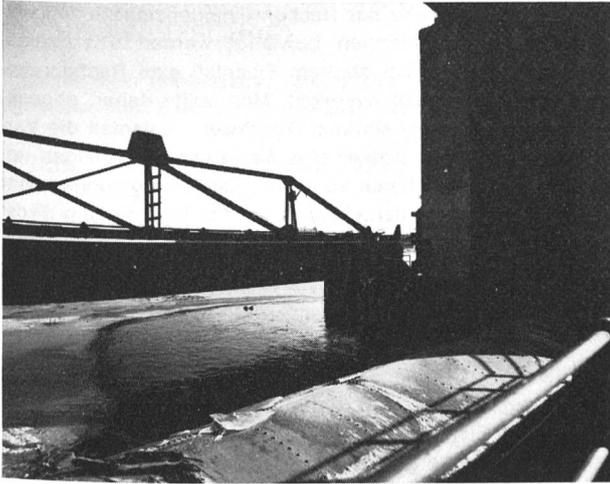
Vom 23. bis 29. Januar 1963 und vom 3. bis 8. Februar war das gesamte Staugebiet zugefroren. Beim Einsetzen des starken Frostes wurde auch die Luftbeblasung in Betrieb genommen. Die wichtigste Forderung, eine Vereisung der Schützen zu verhindern, sind einwandfreie Wehrdichtungen. Diese Forderung wurde durch den Umbau der Schützen vor einigen Jahren erfüllt. Gleichzeitig beim Umbau der Schützen und der Dichtungen wurde an allen Schützen die Luftbeblasungsanlage eingebaut. Die mit Luftbeblasung ausgestatteten Schützen waren während der ganzen Frostperiode betriebsbereit. (Fig. 28) Je 2 Öffnungen wurden mit einem stationären Kompressor beblasen. Die Luftbeblasung hat sich soweit bestens bewährt und die dauernde Funktionsfähigkeit der Wehrverschlüsse gewährleistet. Durch die Bewirtschaftung des Stauraumes, d. h. des Oberwassers, wurde gleichzeitig verhindert, dass sich die Eiskecke an den Uferändern, den Pfeilerköpfen oder sonst festsetzen konnte. Dadurch wurde auch ein Brechen des Eises, was im Störfalle durch einen Schwall möglich gewesen wäre, und die damit verbundene Gefahr von Eisbewegungen verhindert. Im Staugebiet wurden Eisdicken von 30 bis 60 cm gemessen. (Fig. 29)

Fig. 28 (oben links) Luftbeblassung an einer Schütze in Betrieb, 23. 1. 1963

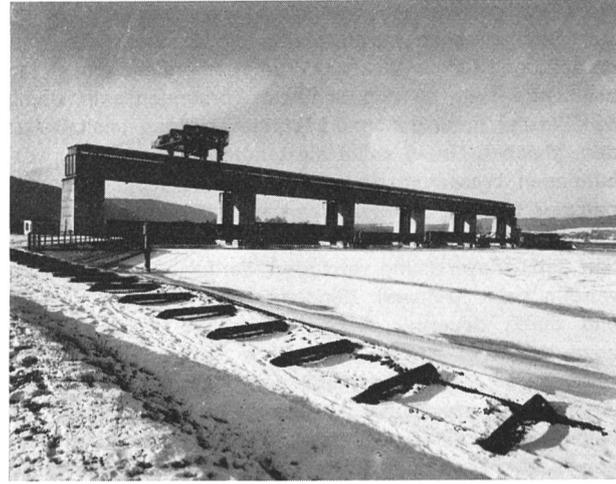
Fig. 29 (oben rechts) Wehr Oberwasser bei völliger Vereisung am 23. 1. 1963

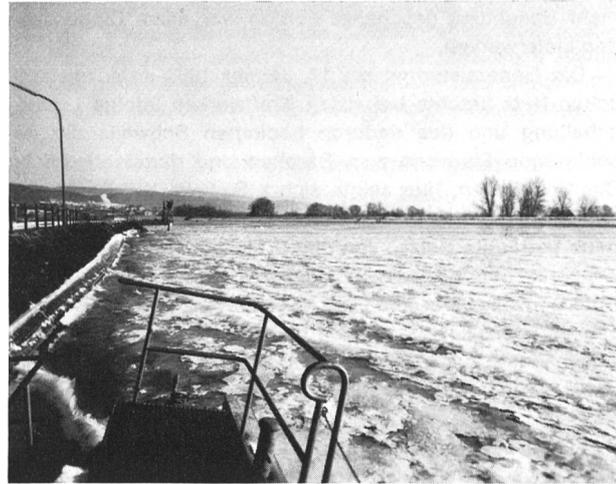
Vom 13. bis 29. Januar und vom 3. bis zum 8. Februar war der Werkkanal vor dem Maschinenhaus völlig vereist. Ankommendes Schwebeis und Oberflächeneis schob sich vor dem Rechen zusammen. Die geringe Wasserführung und die damit verbundene kleine Fließgeschwindigkeit begünstigten die Eisbildung im Kanal. Betriebsunterbrechungen oder Störungen traten keine auf. (Fig. 30, 31) Durch den dauernden Einsatz der vorhandenen beiden Rechenreinigungsmaschinen konnte ein schmaler Streifen vor dem Rechen immer eisfrei gehalten werden. Das am Rechen festsetzende Schwebeis und Oberflächeneis wurde mit Hilfe der Rechenreinigungsmaschinen zerkleinert, entfernt und über die Geschwemmselrinne ins Unterwasser abgelassen. Beide Rechenreinigungsmaschinen waren zeitweise im Einsatz; mit einer Maschine hätte die Verstopfung des Rechens nicht verhindert werden können. Um die Hakenwagen der Rechenreinigungsmaschinen vor völliger Vereisung zu schützen, wurden sie bei vorübergehendem Stillstand immer eingetaucht. Der Betrieb der beiden Rechenreinigungsmaschinen verlief während der ganzen Frostperiode störungsfrei. (Fig. 32)

Fig. 32 (unten links) Rechenreinigungsmaschine im Einsatz, 23. 1. 1963

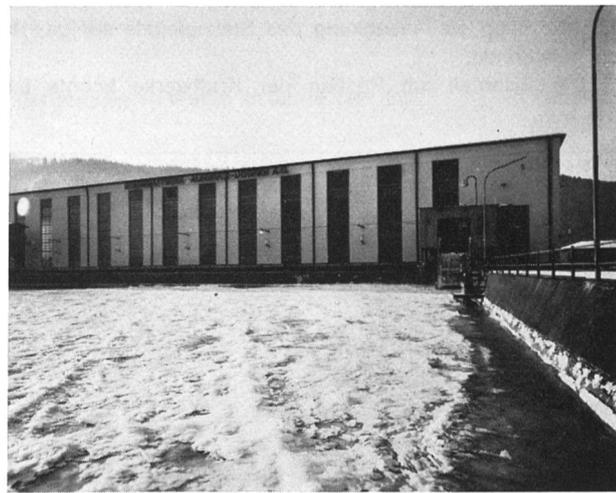
Fig. 31 (unten rechts) Eisfall im Werkkanal vor dem Rechen des Maschinenhauses, 23. 1. 1963
