# Erfahrungen mit dem Korrosionsschutz an Druckschachtpanzerung, Kugelschiebern und Grundablassschütze der Calancasca Kraftwerke AG

Hans Kloter<sup>1)</sup>

Nach rund 25 Betriebsjahren wurde der Korrosionsschutz einer Druckschachtpanzerung von ungefähr 600 m Länge erneuert. Anhand der in mehr oder weniger regelmässigen Intervallen durchgeführten Kontrollen konnte die zunehmende Korrosion an verschiedenen behandelten Flächen gut beobachtet werden. Gegenüber dem früher applizierten Heissbitumen sind die neuen modernen Anstrichmittel ungleich einfacher aufzubringen.

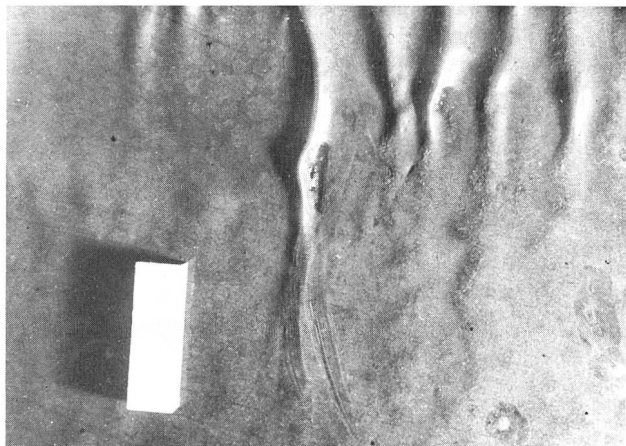
Bild 1. Partie mit stark ausgeprägter Faltung — bis 11 mm dick — und grösseren Anrissstellen (Markierung 10 cm lang).

Die drei- und vierfach gestrichenen Rohre wiesen ebenfalls Rostpusteln auf, jedoch — abgesehen von einzelnen Nestern mit grösserer Häufigkeit — wurde mit Quadratdezimeter im Durchschnitt nur noch eine festgestellt. Hier fanden sich ebenfalls noch zahlreiche, nadelstichtartige Durchrostungen. Der Anstrich zeigt unter der Lupe oberflächliche, feine Netzzrisse (Bild 1).

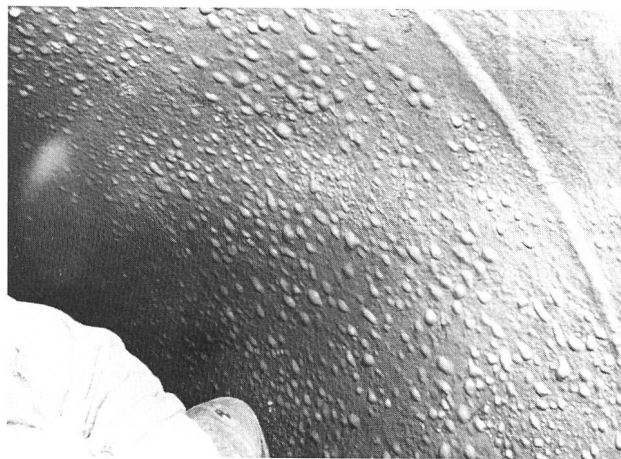
Bild 2. Rostpusteln im Schrägschacht zwischen dem Druckstolleneinlauf und der Wasserschlosskammer.

Im Druckschacht trat im allgemeinen nur wenig Rost auf. Stichproben an den meist nur vereinzelt auftretenden Rostpusteln zeigten maximale Angriffe von etwa 0,5 mm Tiefe. Einzelne Abblätterungen, die vorwiegend in der unteren Hälfte des Rohrumfanges anzutreffen waren, zeigten leichte, nicht in die Tiefe gehende Anrostungen (Bild 2).

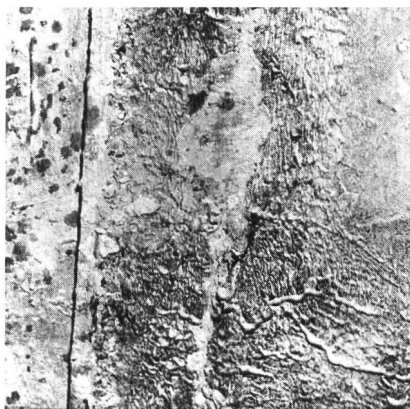
Abblätterungen waren bevorzugt im untern und obern Teil des Schachtes anzutreffen, während der mittlere Teil mehr blasenartige Schäden aufwies. Blasen und Abblätterungen hoben sich meistens von der Grundierung ab. Vereinzelt waren aber auch Ablösungen zwischen zwei Heissbitumenschichten festzustellen. Die Abblätterungen beschränkten sich, wenn auch nicht ausschliesslich, so doch vorwiegend auf die untere Hälfte des Rohrumfanges (Bild 3).

Bild 3. Abblätterungen im Krümmer zum Druckschacht. Angerostete Schiene (für den Kontrollwagen). Anrostungen beim abgeblätternen Deckbelag. Nur geringe Angriffstiefe.

Es wurde beschlossen, den Rostschutz in den nächsten 5 Jahren zu erneuern, da nur lokale Ausbesserungen nicht mehr sinnvoll erschienen.

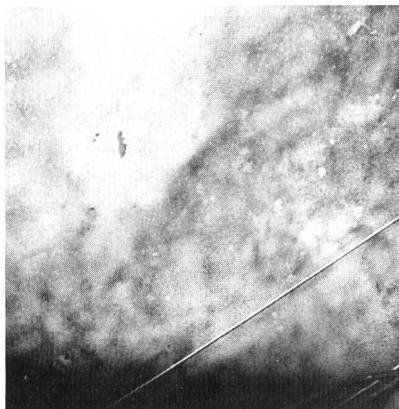
Bild 4. Partie nach dem ersten Sandstrahlen. Die Oberfläche ist noch stark wolkig. Es sind noch einzelne Bitumenreste vorhanden.

Für die Winterperiode 1976/77 wurde die Gesamterneuerung des Korrosionsschutzes eingeplant. Die alten Bitumenschichten sollten mittels Hochdruckwasserstrahl und Sand entfernt werden. Es zeigte sich dann jedoch — bevor das vorgesehene Verfahren zur Anwendung kam — dass die alten Schichten spröde und mit einer gewöhnlichen Sandstrahlung problemlos zu entfernen waren, so dass das einfachere Verfahren gewählt werden konnte. Der Unterschied zwischen dem ersten Sandstrahlen (Grobreinigung) und dem zweiten (Reinigung) wurde mit der «Bitumenprobe» sehr gut sichtbar gemacht (Bilder 4, 5 und 6).

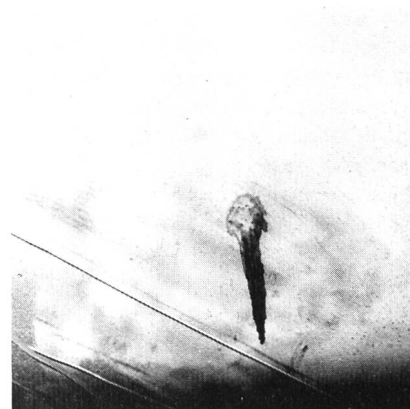
Bild 5. «Bitumenprobe» nach dem ersten Sandstrahlen. Mit einem Toluol getränkten Wattebausch wurde das nach dem ersten Sandstrahlen noch vorhandene Bitumen nachgewiesen.

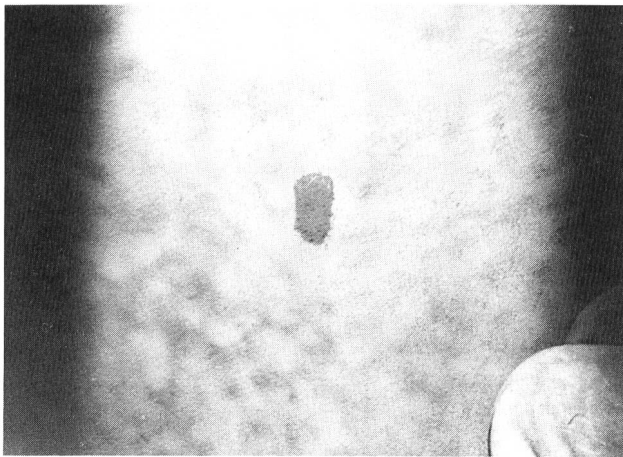
Bild 6. «Bitumenprobe» nach dem zweiten Sandstrahlen. Die geprüfte Fläche ist noch feucht. Es ist jedoch keine Verunreinigung mehr feststellbar.
