Puits blindé de Bitsch de l'aménagement d'Electra-Massa

Philippe Dawans

L'aménagement hydro-électrique de Bitsch utilise les eaux du bassin versant de la Massa, émissaire du glacier d'Aletsch. Il comprend essentiellement un barrage du type voûte mince à double courbure, d'une hauteur de 120 m, une galerie d'aménée sous pression d'une longueur de 2730 m et d'un diamètre de 3,40 m, un puits blindé d'une longueur de 1100 m, d'un diamètre de 2,50 m, avec une pente de 70 % et d'une dénivellation de 633 m, une centrale souterraine équipée, en première étape, de 2 groupes verticaux d'une puissance de 100 MW chacun et un canal de fuite pour la restitution des eaux au Rhône en amont de Brigue.

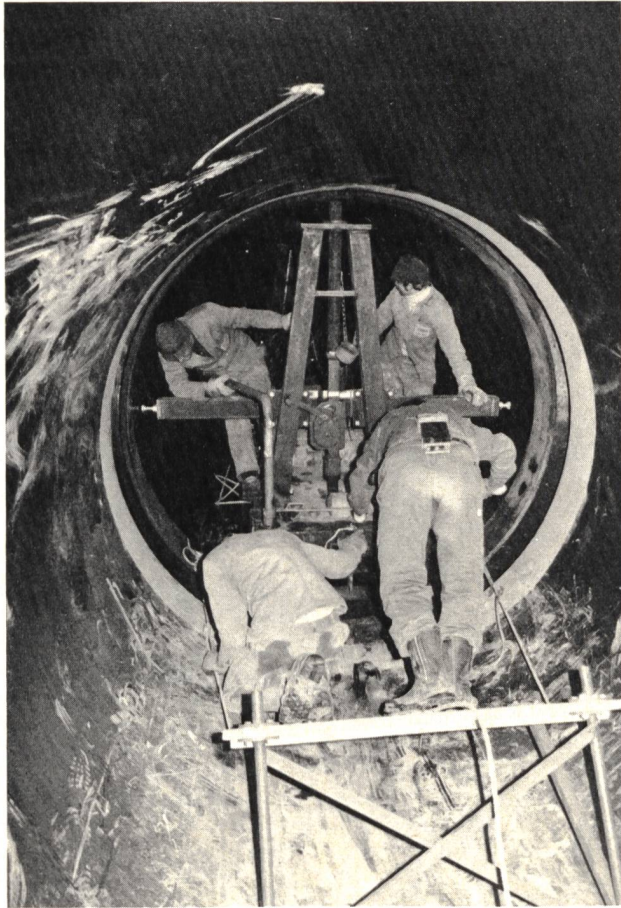
Figure 6. Mise en place d'une nouvelle virole du puits blindé.

L'épaisseur des nouvelles viroles a été déterminée en fonction des pressions extérieures qu'elles pourraient subir. Il a été admis, pour le calcul, que le blindage devait résister à une pression extérieure égale au 75 % de la pression statique maximale, ce qui correspond à une hauteur d'eau de 175 m dans la partie supérieure de la zone à réparer et à 300 m dans la partie inférieure. Le calcul de la résistance à la pression extérieure a été conduit d'après la formule de «Amstutz-Jacobsen». Les épaisseurs ainsi calculées varient de 18 à 25 mm, le diamètre extérieur est de 2,39 m. L'acier est du STE 36 avec un τ_{el} de 3600 kg/cm².

Le chantier de mise en place des nouvelles viroles s'est déroulé sans problèmes majeurs: il a duré 4 mois.

Le remplissage entre le nouveau blindage et le béton existant a été effectué au moyen d'un coulis pompé sans pression de bas en haut. A cet effet, un trou d'injection avait été prévu dans chaque virole. 200 m³ de coulis ont été mis en place en deux semaines.

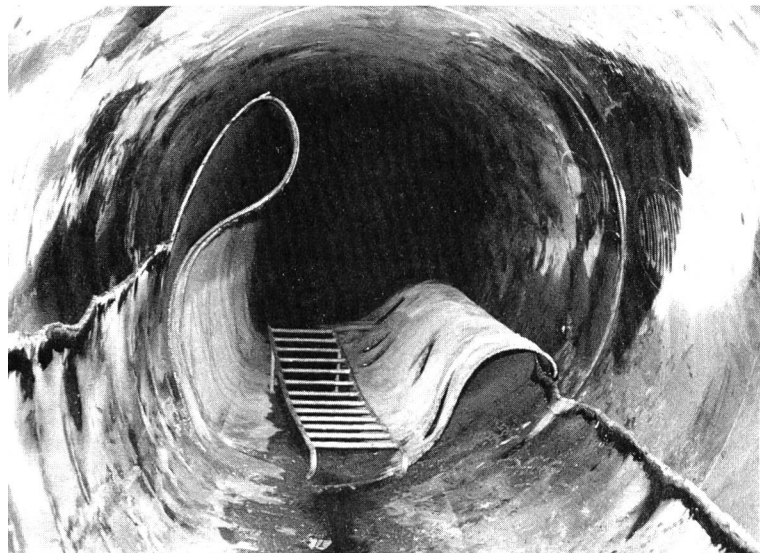
préparatoires que le chariot a été bloqué durant sa descente par une déformation se situant 200 m en aval de la jonction de la galerie d'amenée d'eau avec le puits.

Le dommage au puits blindé s'étendait donc sur une longueur de 300 m dans le tiers supérieur, à 200 m en aval de la jonction du puits avec la galerie d'amenée.

Les causes du dégât constaté dans le puits de Bitsch ne sont pas encore connues de façon précise. Elles sont certainement multiples. A l'origine toutefois du dommage, il

Figure 3. Déformation de la tôle dans le bas de la zone abîmée.

faut mettre en évidence un écoulement d'eau au-travers du béton et qui s'est infiltrée entre le blindage et le béton. En effet, après la découpe du blindage abîmé, à l'endroit du début de la déformation, de l'eau suintait à travers le béton avec une certaine pression. Pour l'exécution des travaux, ces eaux ont été captées par des auréoles drainantes. Après mise en place du nouveau blindage, elles ont été amenées dans le puits au moyen de soupapes qui, lors de vidanges du puits, déchargeront directement les pressions extérieures.

Toutes les solutions techniques possibles de réparation d'urgence s'étant avérées insuffisantes sur le plan de la sécurité, un chantier de découpage de la tôle de la zone abîmée a aussitôt été mis en place. Cette opération de découpe a duré 5 mois et nécessita l'enlèvement de 209 t de tôle. Sur ce tronçon, l'épaisseur des viroles variait de 10 à 14 mm.

La solution qui a été retenue consistait à remplacer les viroles endommagées par d'autres plus épaisses et d'un acier de qualité supérieure. Pour transporter les viroles au travers de la partie du puits non déformée, il a fallu se satisfaire d'un diamètre plus petit.

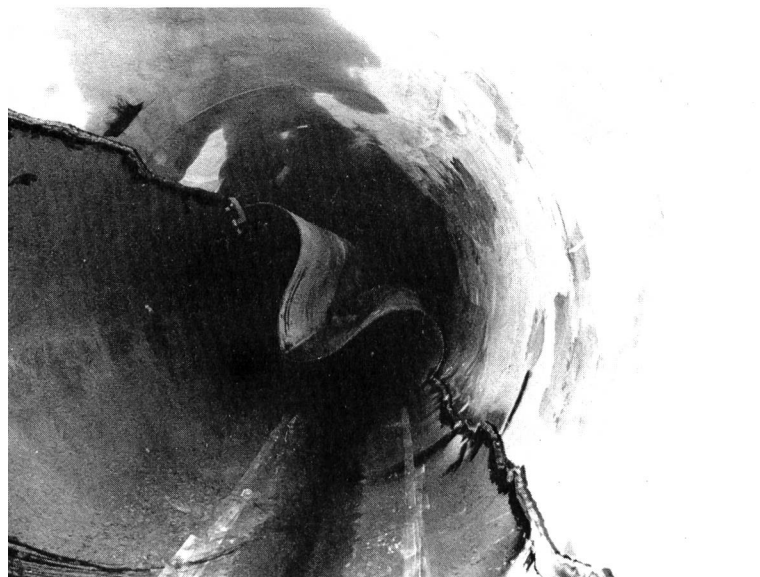
Une reconnaissance, avec du matériel de spéléologie, a permis de parcourir 170 m dans la zone endommagée, sans qu'il fut possible d'atteindre l'extrémité de cette dernière. Le puits comportant une virole renforcée 300 m en aval du début des déformations, virole posée lors de la construction pour procéder à un essai de pression de la partie inférieure du puits, tous les espoirs étaient mis dans la résistance de cette virole pour stopper le phénomène de déformation. Cette supposition s'est avérée exacte.

Figure 4. Déformation de la tôle à la moitié de la zone abîmée.

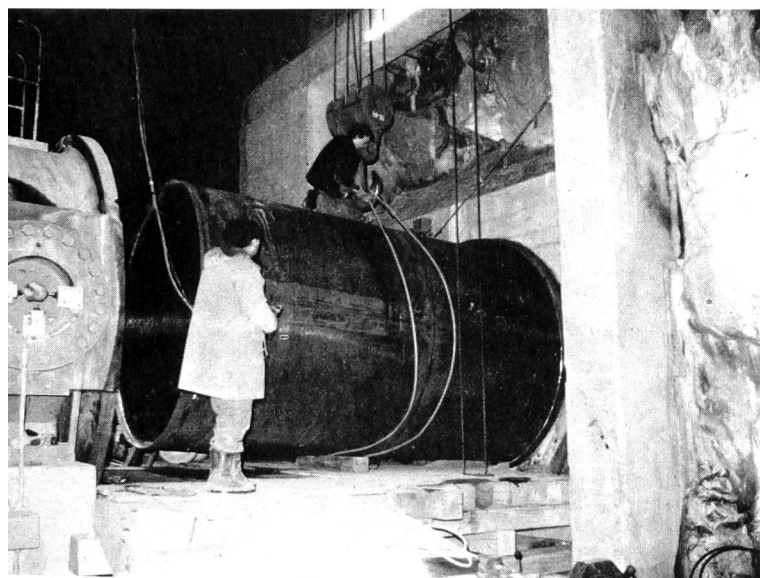
Figure 5. Entrée d'une virole dans la galerie d'amenée par la chambre de la vanne de Gebidem.

Les viroles de 4,40 m de long ont été acheminées sur le chantier de réparation depuis le barrage de Gebidem par la galerie d'amenée, d'une longueur de 2,5 km, jusqu'au tuyau culotte, d'où elles ont été transportées dans le puits à l'aide d'un chariot spécial.
