Artikel: Puits blindé de Bitsch de l'aménagement d'Electra-Massa
Autor: Dawas, Philippe
DOI: <https://doi.org/10.5169/seals-941388>

Puits blindé de Bitsch de l'aménagement d'Electra-Massa

Philippe Dawans

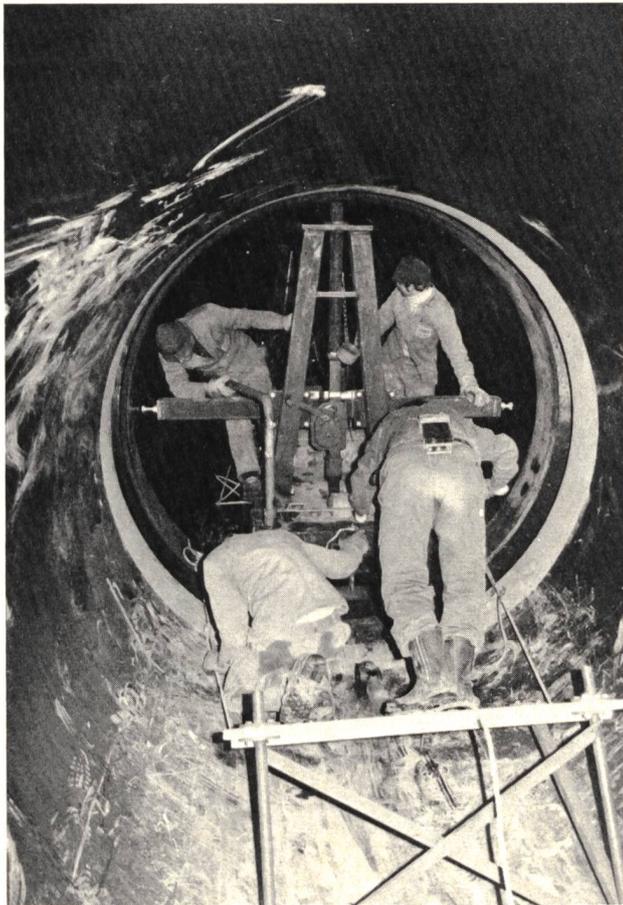
Figure 6. Mise en place d'une nouvelle virole du puits blindé.

Le chantier de mise en place des nouvelles viroles s'est déroulé sans problèmes majeurs: il a duré 4 mois.

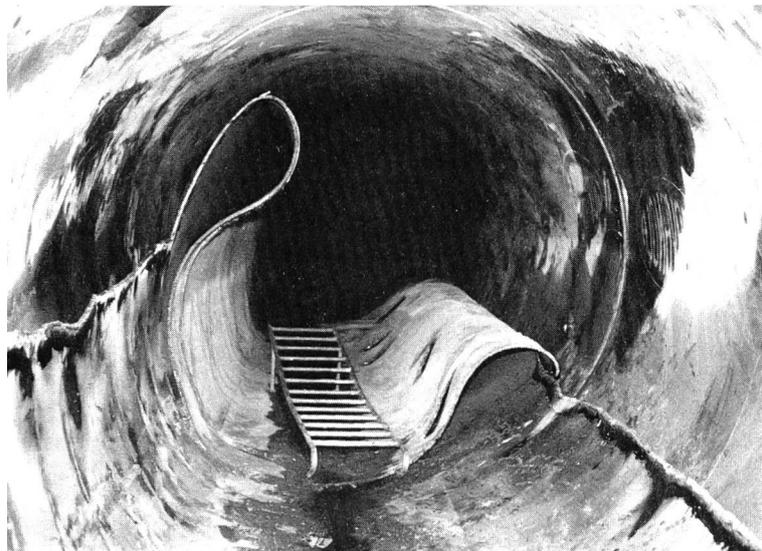
Le dommage au puits blindé s'étendait donc sur une longueur de 300 m dans le tiers supérieur, à 200 m en aval de la jonction du puits avec la galerie d'amenée.

Figure 3. Déformation de la tôle dans le bas de la zone abîmée.

faut mettre en évidence un écoulement d'eau au-travers du béton et qui s'est infiltrée entre le blindage et le béton. En effet, après la découpe du blindage abîmé, à l'endroit du début de la déformation, de l'eau suintait à travers le béton avec une certaine pression. Pour l'exécution des travaux, ces eaux ont été captées par des auréoles drainantes. Après mise en place du nouveau blindage, elles ont été amenées dans le puits au moyen de soupapes qui, lors de vidanges du puits, déchargeront directement les pressions extérieures.

La solution qui a été retenue consistait à remplacer les viroles endommagées par d'autres plus épaisses et d'un acier de qualité supérieure. Pour transporter les viroles au travers de la partie du puits non déformée, il a fallu se satisfaire d'un diamètre plus petit.

L'épaisseur des nouvelles viroles a été déterminée en fonction des pressions extérieures qu'elles pourraient subir. Il a été admis, pour le calcul, que le blindage devait résister à une pression extérieure égale au 75 % de la pression statique maximale, ce qui correspond à une hauteur d'eau de 175 m dans la partie supérieure de la zone à réparer et à 300 m dans la partie inférieure. Le calcul de la résistance à la pression extérieure a été conduit d'après la formule de «Amstutz-Jacobsen». Les épaisseurs ainsi calculées varient de 18 à 25 mm, le diamètre extérieur est de 2,39 m. L'acier est du STE 36 avec un τ_{el} de 3600 kg/cm².

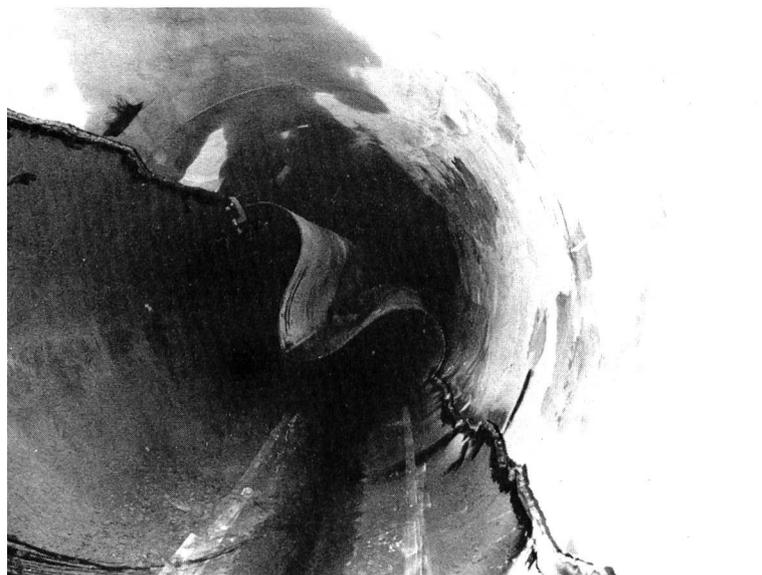
Figure 4. Déformation de la tôle à la moitié de la zone abîmée.

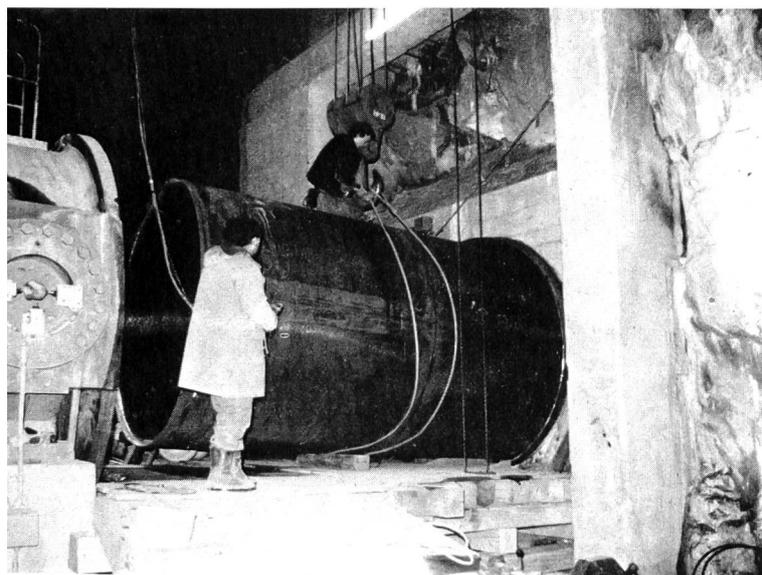
Figure 5. Entrée d'une virole dans la galerie d'amenée par la chambre de la vanne de Gebidem.

Les viroles de 4,40 m de long ont été acheminées sur le chantier de réparation depuis le barrage de Gebidem par la galerie d'amenée, d'une longueur de 2,5 km, jusqu'au tuyau culotte, d'où elles ont été transportées dans le puits à l'aide d'un chariot spécial.
