**Artikel:** Comportement anormal du barrage-voûte de Zeuzier (Suisse) : aperçu général = Abnormal behaviour of Zeuzier arch-dam (Switzerland) : general view  
**Autor:** Biedermann, Rudolf  
**DOI:** <https://doi.org/10.5169/seals-954757>

## Comportement anormal du barrage-voûte de Zeuzier (Suisse)

## Abnormal Behaviour of Zeuzier Arch-Dam (Switzerland)

# I. Aperçu général

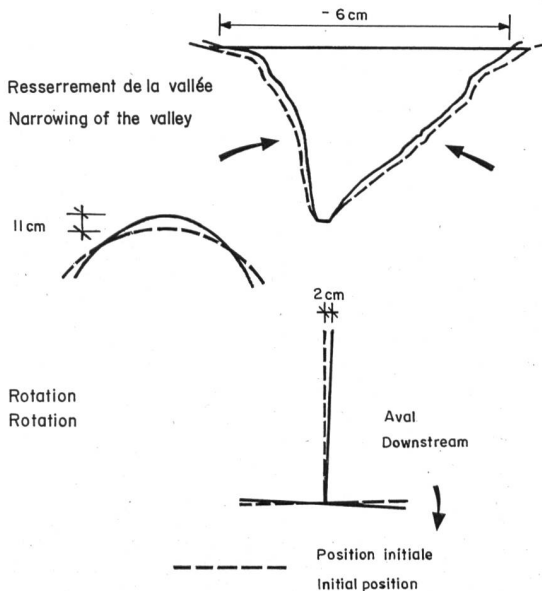
Les déformations du terrain ont provoqué (figure 3)

- a) un tassement du barrage,
- b) un resserrement du verrou rocheux fermé par le barrage,
- c) une légère rotation dans le sens de la vallée au niveau du sous-sol, entraînant un basculement du barrage vers l'aval.

Figure 3. Effets cinématiques sur le barrage.

Figure 3. Kinematic effects on the dam.

From this rock settlement the following resulted (figure 3):

- a) a settlement of the dam,
- b) a narrowing of the gorge in which Zeuzier dam is located,
- c) a slight rotation of the rock foundation in the downstream direction also influencing the dam.

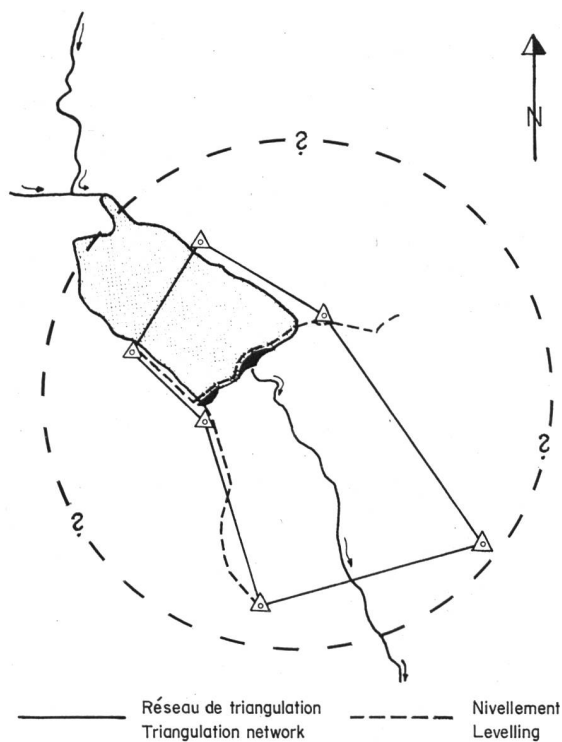
En raison de conditions d'enneigement défavorables, des mesures géodésiques de déformation ne purent être effectuées qu'au printemps 1979. Cette campagne de mesures a permis de mettre en évidence un tassement régional dans la zone du barrage. Toutefois l'extension de ce mouvement n'a pas pu être déterminée de manière précise car le système géodésique (réseau de triangulation, nivellement) n'était pas assez étendu (figure 2).

Figure 2. Zone de déformation du terrain.

Figure 2. Extension of the settlement.

Due to unfavourable weather conditions (snow), the geodesic deformation measurements could only be carried out in spring 1979. This survey showed that an extended homogeneous settlement exists in the region of Zeuzier arch dam. It was not possible to evaluate the exact limits of the area of the settlement because the existing geodesic network (triangulation network, levelling) was not spread out far enough (figure 2).

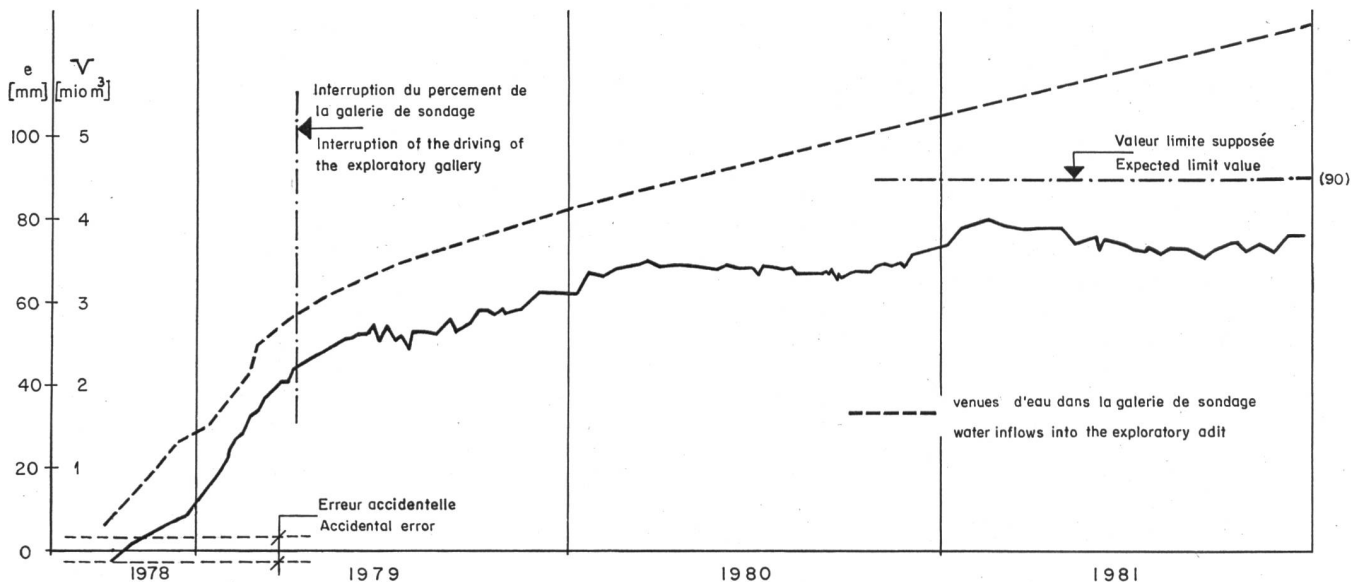
Quant au tassement, il est pratiquement du même ordre de grandeur sur la largeur totale du barrage.  
L'observation régulière des déplacements au droit des pendules a permis de suivre au plus près le développement du processus (figure 5). On a remarqué en particulier que les mouvements exceptionnels ont débuté vers mi-octobre 1978 et qu'ils se sont accélérés jusqu'au début d'avril 1979; puis ils se sont progressivement amortis. On estime aujourd'hui que le mouvement a atteint environ les 90 % de sa valeur finale présumée. Il est aussi remarquable de constater que le début de l'amortissement des déformations coïncide dans le temps avec l'arrêt des travaux de la galerie de sondage.

The periodical observations of the displacements of the pendulums allow to follow very closely the time history of the incident (figure 5). It particularly makes clear that the extraordinary movements started about mid-October 1978, that they progressively increased until the beginning of April 1979 and since then have slowly decreased. Today it is considered that about 90 % of the assumed final value of the movements are attained. It is also remarkable that the movements changed from an increasing to a decreasing character when the driving of the exploratory adit was stopped.

Figure 5. Ecart entre les déformations radiales calculées et mesurées du point de suspension du pendule médian.

Figure 5. Differences between calculated and measured radial deflections at the suspension point of the medium pendulum.

- a) une relation étroite entre les déformations du barrage et les venues d'eau dans la galerie de sondage (figure 5),
- b) une absence d'activité macrosismique avant et pendant le développement des déformations principales,
- c) des observations comparables à celles faites lors d'un essai d'abaissement de nappe dans la région karstique de Chatt ech Chergui en Algérie.

- a) a good temporal correlation between the deformations of the dam and the water inflows into the exploratory adit (figure 5),
- b) the absence of macro-seismic events before and during the development of the main deformations,
- c) similar observations during a controlled lowering test of the groundwater table in karstified limestones in Chatt ech Chergui in Algeria.

c) compte tenu des conditions actuelles (travaux de percement de la galerie de sondage interrompus), le barrage peut être réparé avec toute sécurité voulue en prenant en compte le reste des déformations attendues évaluées à 10% des déformations actuelles (figure 5), et des déformations supplémentaires de l'ordre de 10% qui pourraient survenir à la suite de la remise en eau (voir article VI),

c) considering the actual situation (driving of the exploratory adit stopped), the dam is repairable with all necessary safety, even taking into account the still remaining settlements (about 10%, see figure 5) and an additional deformation of another 10% which could occur during the refilling (see paper VI),
