Contrôle de l'état du barrage et recherche des méthodes de réparation = Examination of condition and evaluation of repair methods

Autor(en): **Berchten, Anton R.**

Zeitschrift: **Wasser Energie Luft = Eau énergie air = Acqua energia aria**

V. Examination of Condition and Evaluation of Repair Methods

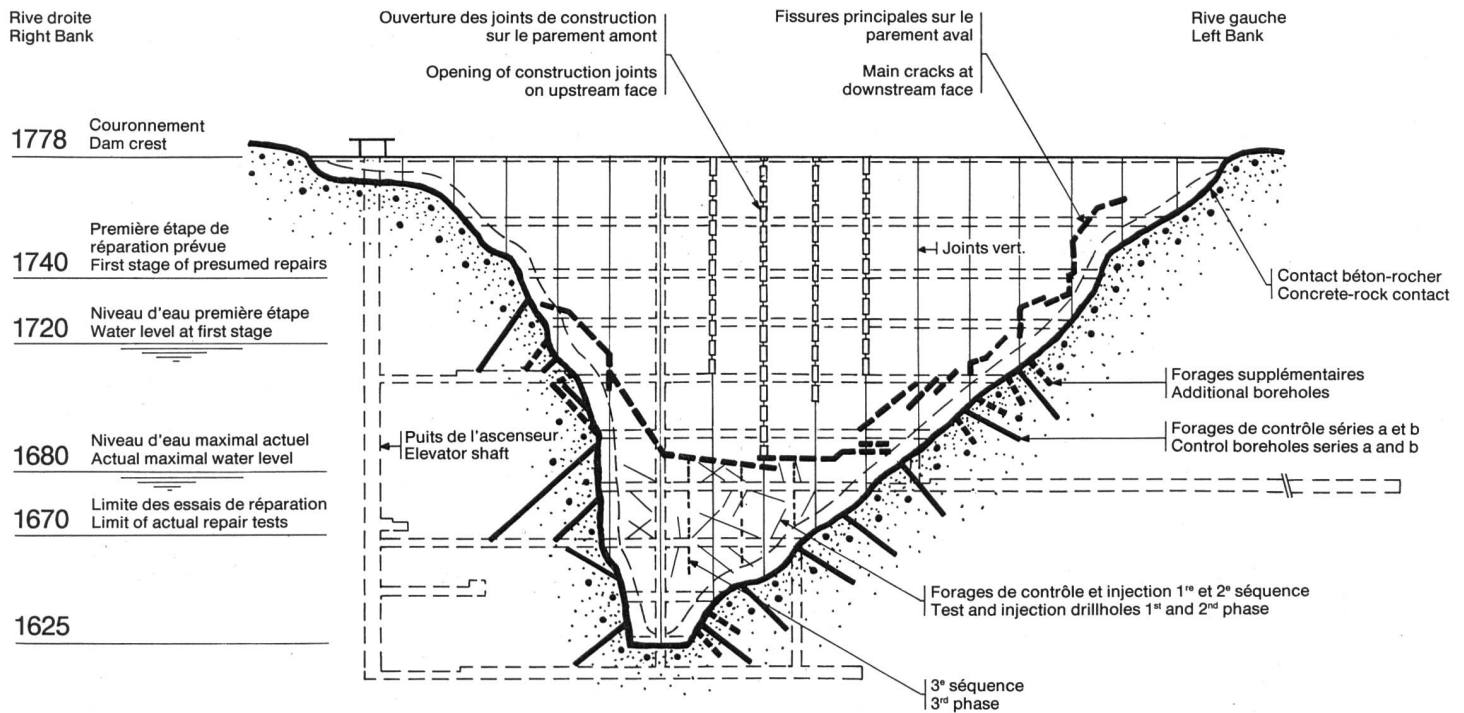
Figure 1. Fissures principales et forages de contrôle.

Figure 1. Main cracks and test boreholes.

partie centrale du parement amont, on observe une ouverture des joints verticaux depuis le couronnement jusqu'à la même cote environ (figure 1).

Main cracks were soon observed on the downstream face starting at the crest, following the abutments down to a level of approx. 1,670 m a.s.l. where they extend horizontally across the dam face. In the center section of the dam dilatation of the vertical construction joints on the upstream side were observed starting at the crest and continuing down to approximately the same level.

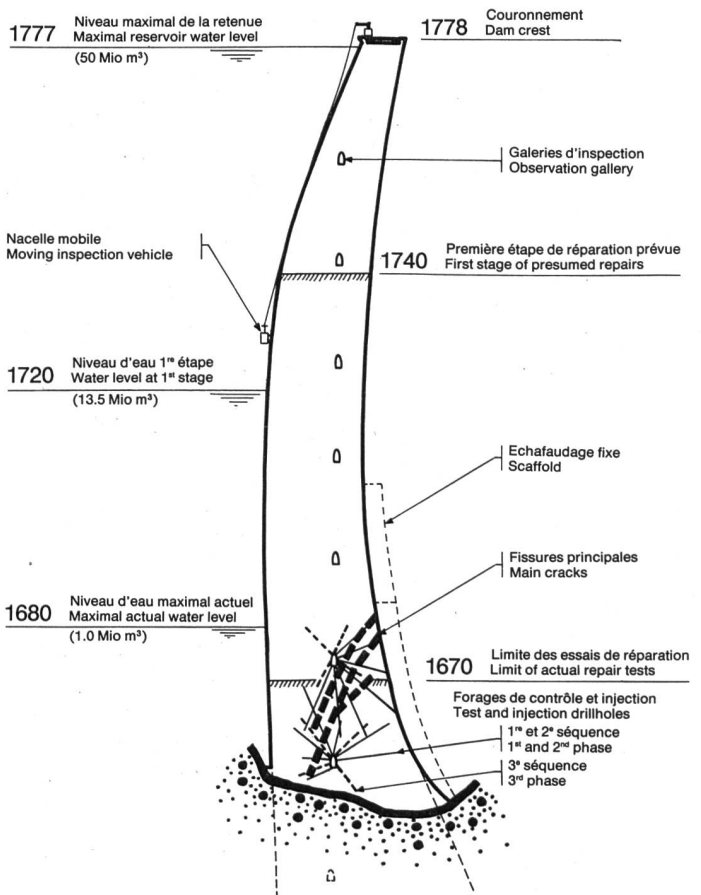
Figure 2. Section au droit du joint de construction 8/9.

Figure 2. Cross section at the vertical construction joint 8/9.

To attain the proper effect in repairing the cracks, three phases were pursued (figures 1 and 2).

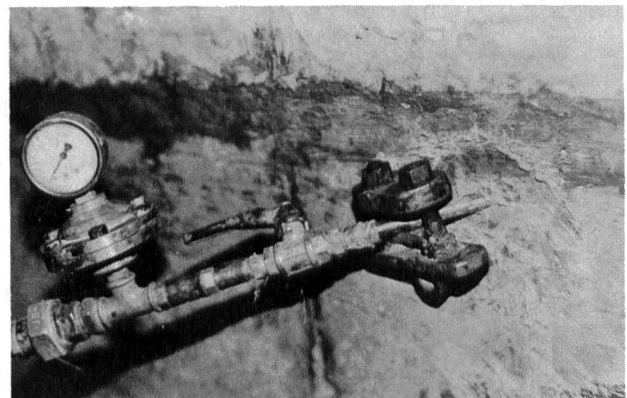
Figure 9. Piston d'injection pour résine époxy.

Figure 9. Epoxide injection pistol with sealed-in copper tube and clamp.
