# Gletschervorstoss und Wasserfassungen

## Gletschervorstoss und Wasserfassungen

Zusammenfassung eines Vortrages von Jakob Morf, gehalten am 22. Februar 1983 vor dem Linth-Limmatverband in Zürich

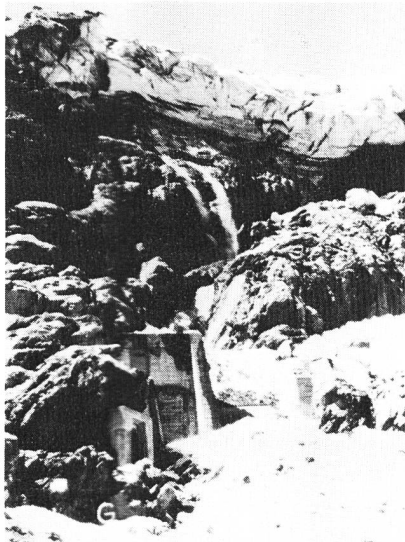
Bild 1, links. Die Wasserfassung des Bifertenbaches I. Unterhalb der Bildmitte ist das Fassungsbauwerk (Einlaufrechen) sichtbar. Vom Gletscher, der oberhalb der Fassung hängt, war zur Zeit der Erstellung der Fassung (Anfang der 60er Jahre) noch nichts zu sehen. Fast täglich brechen aus der Gletscherstirne mehr oder weniger grosse Eisstürze los, die eine Verstärkung des Einlaufrechens erforderten. Rechts und unterhalb der Fassung ist herabstürzendes Eis erkennbar.

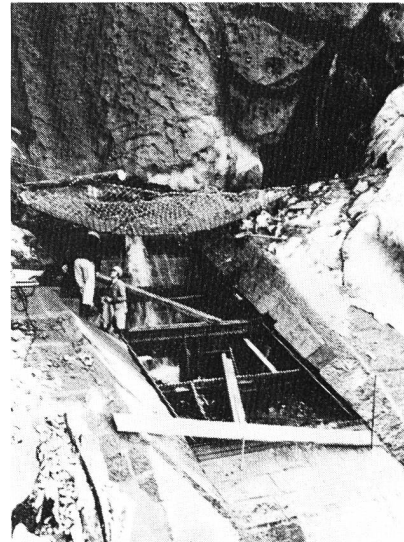
Bild 2, rechts. Reparaturarbeiten am Einlaufrechen der Fassung des Bifertenbaches II. Die Gletscherzunge, die während der letzten Jahre je 15 bis 20 m vorgestossen ist, hat bereits den oberen Rand des Einlaufrechens erreicht. Seit der Aufnahme dieser Photo im Herbst 1981 hat der Gletscher den Einlaufrechen komplett überfahren, und die Kraftwerke Linth-Limmern sind ungewollt zu einer «Untergletscherfassung» gekommen.
