# Erfahrungen am Maschinenhaus- Einlaufrechen des Rheinkraftwerks Albbruck-Dogern

Günter Schlageter

Das Rheinkraftwerk Albbruck-Dogern wurde 1934 in Betrieb genommen. Es sind 3 Maschinengruppen installiert. Die gesamte Recheneinlaufbreite beträgt 79 m. Die Schwelle vor dem Turbineneinlauf liegt bei Kote 301,60 m aSH; die Rechenstablänge beträgt 13 m. Insgesamt bilden 79 Einzelfelder den Einlaufrechen, der an 5 Auflagepunkten abgestützt wird. 26 Felder gehören zur Maschine 1, 27 Felder zur Maschine 2 und 26 Felder zur Maschine 3 (Bild 1). Der Einlaufrechen ist in achsialer Richtung für den Fall einer Strömungsumkehr jeweils am oberen und unteren Auflager gesichert. Am unteren Ende dient dazu eine formschlüssige Verbindung. Am oberen Rechenfeldende sichern je 2 Klemmplatten das Feld (Bild 2). Die Kontrolle des Einlaufrechens ist erschwert, weil die Dammbalken-Führungsnischen hinter dem Einlaufrechen positioniert sind. Der Einlaufrechen kann deshalb im eingebauten Zustand nur durch Taucher kontrolliert werden. Seit der Betriebsaufnahme 1933 mussten die Rechen zweimal ersetzt werden. Die drei Generationen Rechen stammen aus den Jahren 1933, 1954 und 1969 (Bilder 3, 4 und 7).

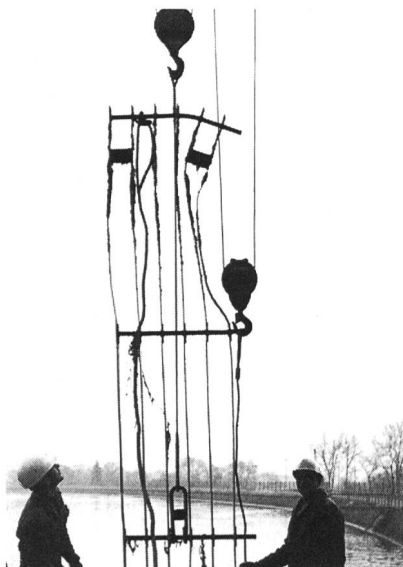
Um es vorwegzunehmen: die ersten beiden Maschinenhausrechen waren zu schwach ausgelegt. An beiden Rechen mussten immer wieder deformierte Rechenfelder ausgetauscht werden (Bilder 9 und 10). Die vorhandenen Widerstandsmomente beider Profile waren gegen allfällige Belastungen, vorwiegend infolge Geschwemmsels sowie

Bild 9, links. Herausziehen eines defekten Rechenfeldes. Das aus Schwertprofilen aufgebaute Feld wurde 1954 eingebaut und musste 1968 ersetzt werden.

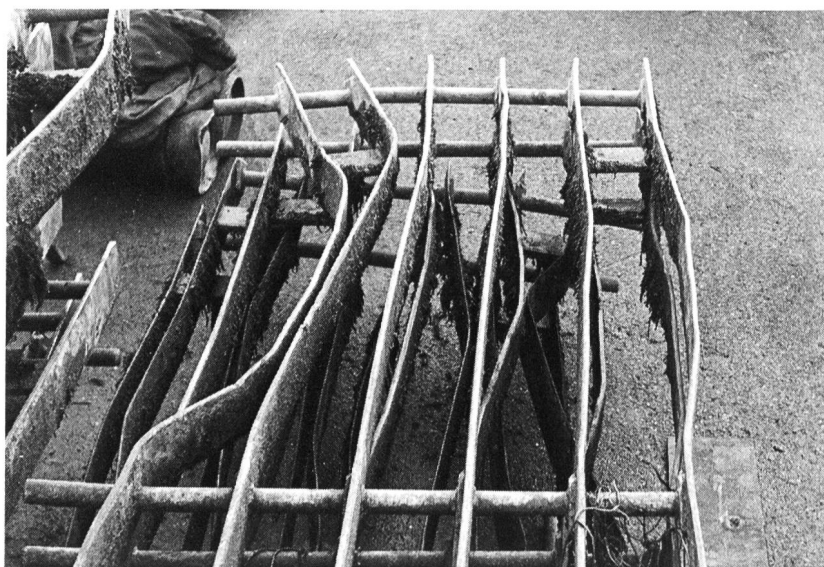
Bild 10, rechts. Einseitige, stark deformierte ausgebaute Rechenfelder der zweiten Generation. Diese ausgebauten Rechenfelder standen in Zonen stärkerer Beanspruchung durch Vibrationen und Geschwemmselbelastung.

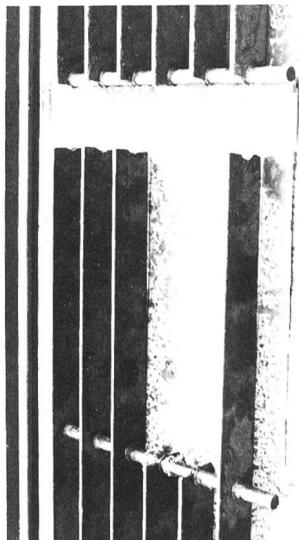
Bild 12. Am Rechenfeld 15 konnte durch den Taucher festgestellt werden, dass zwei Teilstücke der Rechenstäbe fehlten. Beim Herausnehmen brach das Rechenfeld in zwei Teile, dort wo die Taucher bereits Anrisse festgestellt hatten.

Erstmals nach 7 Betriebsjahren wurden Schäden am mittleren Rechenfeld Nr. 15 der Maschine 1 festgestellt. Es waren zwei Teilstücke der Rechenstäbe zwischen Querstab 5 und 6 herausgefallen. Beim Ziehen des defekten Feldes Nr. 15 brach das Feld bei Querstab 6 auseinander (Bild 12).

Ein Materialfehler war nicht ersichtlich; möglicherweise ergab sich durch die Schweissung eine örtliche Aufhärtung des Grundmaterials bzw. der Schweissnaht. Die Brüche an den Schweissnähten wurden durch starke Kerbwirkung begünstigt. Vielleicht hatte das grosse Spiel zwischen den Rechentafeln vor 1972 einen ungünstigen Einfluss auf den jüngsten Rechenschaden, was im nachhinein nicht mehr exakt geklärt werden kann.

Eine vereinfachte Schlussfolgerung aus den Untersuchungen über die entstandenen Rechenschäden (am dritten Einlaufrechen) zeigt, dass die Schäden infolge der Schwingungshäufigkeit und der Einwirkungsdauer auftraten. Nach Ansicht der Versuchsanstalt Karlsruhe ist das Widerstandsmoment der Schweissnaht an Längs- und Querträgern für die eingetretenen Brüche massgebend (keine Verformung der Längsstäbe, wie bei den beiden ersten Maschinenhaus-Rechen).

Eine anschliessende Rechenfeldkontrolle über Wasser ergab noch mehrere Risse und Brüche. Das defekte Feld wurde durch ein Reservefeld ausgetauscht.

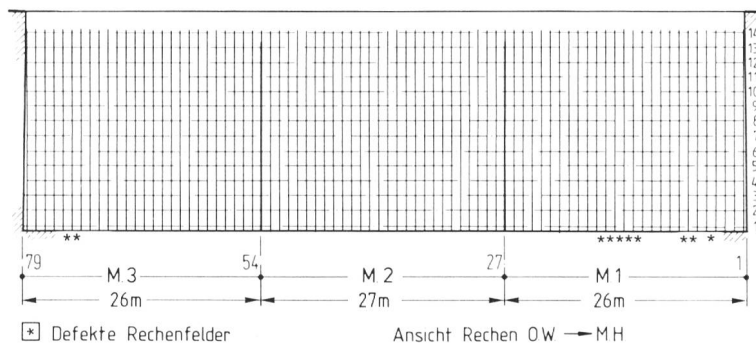
Bild 13. Gesamtübersicht der beschädigten Felder im März bzw. November 1976. Ansicht des Gesamtrechens in Fliessrichtung. Links Rechen vor der Maschine 3, Mitte vor der Maschine 2 und rechts vor der Maschine 1.

Weitere Landkontrollen an den Rechenfeldern Nr. 2 bis Nr. 25 des gleichen Recheneinlaufes zeigten in den Feldern Nr. 14 und Nr. 16 ebenfalls Brüche. Auch diese Felder wurden durch Ersatzfelder ersetzt. Insgesamt wurden an den Rechenfeldern Nr. 3, 4, 6, 7 und 12 bis 16 der Maschine 1 Schäden festgestellt. An den Einläufen der Maschinen 2 und 3 wurden im April 1976 folgende Felder gezogen und kontrolliert: Maschine 2 – Feld Nr. 13, 14, 15; Maschine 3 – Feld Nr. 10, 14, 15, 16, 20.

Ultraschall- sowie Met-L-Check-Prüfungen ergaben an den zuvor genannten Feldern der Maschinen 2 und 3 keine Beanstandungen (Bild 13).

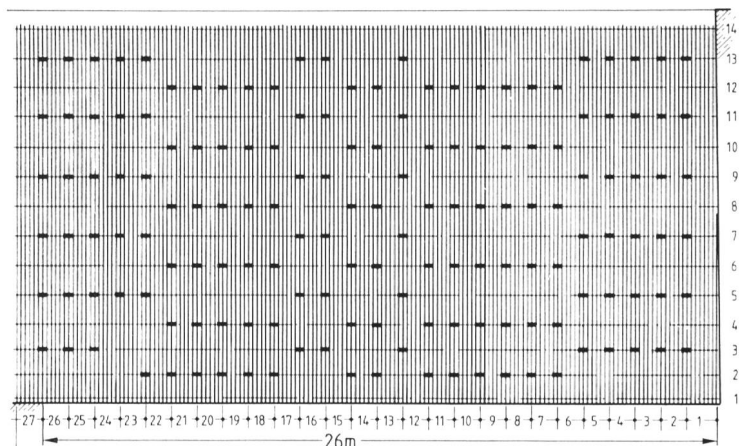
Bild 15. Schema der Klemmverbindungen an den Rechenfeldern vor der Maschine 1. Ansicht in Fliessrichtung.

Als Massnahme zur Vermeidung von künftigen Brüchen verwirklichten wir einen Vorschlag der damaligen Firma Eisenbau Wyhlen AG (heute Dürr-Automation und Förder-technik). Im Dezember 1976 wurden im Einlauf der Maschine 1 die Stossstellen der Rechenfelder mit Klemmverbindungen nach vorgegebenem Schema durch den Tauer verbunden (Bild 15).

Es wurden jeweils 5 Rechentafeln zu einem Grossfeld verschraubt, wodurch die Schwingfreudigkeit der verbundenen Felder gemindert wurde. Bis heute, etwa 9 Jahre nach der Montage dieser Stossverbindungen, konnten noch keine Veränderungen oder sonstige Schäden an einem Rechenfeld festgestellt werden. Allerdings werden diese im Dezember 1976 eingebauten Stossverbindungen vom Taucher regelmässig (einmal jährlich) kontrolliert. Dabei ergab sich, dass besonders während der ersten Jahre nach der Montage der Klemmverbindungen diese oft nachgezogen werden mussten (Bild 16).

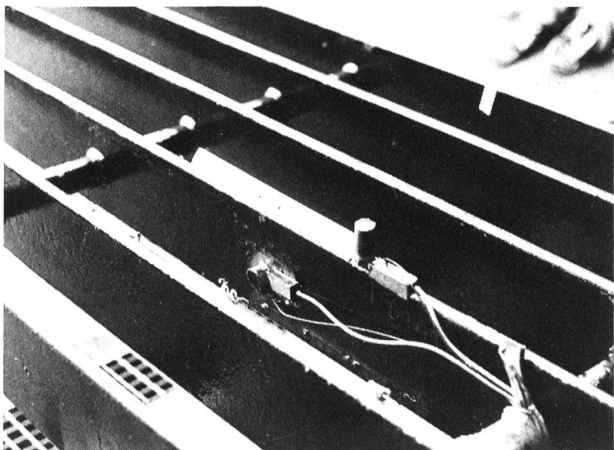
Bild 14. Schwingungsmessungen vom Dezember 1978. Messwertgeber für Schwingbeschleunigungen in Längs- und Querrichtung montiert am Rechenfeld Nr. 14 vor dem Wiedereinsetzen.

Nach Aussage von Professor Mang ist eine genaue Bestimmung der Ursachen des Versagens einzelner Rechenfelder nur durch versuchstechnische Untersuchungen, also Schwingungsmessungen vor Ort, möglich. Die RADAG erteilte im Dezember 1978 einem geeigneten Unternehmen den Auftrag, am Einlaufrechen im Bereich der Maschine 1 Schwingungen zu messen. Gemeinsam mit der Versuchsanstalt der TH in Karlsruhe wurde festgelegt, die Schwingbeschleunigungen an einem Rechenstab mit  $2 \times 5$  Messstellen und die Dehnungen mit  $2 \times 7$  Stellen möglichst im kritischen Schwingungszustand zu messen und auszuwerten. Die Lage der Messstellen wurde von der Versuchsanstalt am Rechenfeld 14 im Einlauf der Maschine 1 gemäss Bild 14 festgelegt.
