Instandsetzungsarbeiten an den Dammanlagen des Aarekraftwerkes Klingnau

Albrecht Wibel und Leonhard Bächli

Stauanlagen erfordern – wie andere Ingenieurbauwerke auch – eine regelmässige Kontrolle sowie Instandsetzungsarbeiten. Die Dämme der Stauhaltung des Aarekraftwerkes Klingnau mussten an mehreren Stellen als Folge stärkerer Durchsickerungen mit der Bildung von grösseren Wassereintrittstrichtern in der Stauhaltung sowie quellartigen Sickerwasseraustritten mit Ausspülungen von Feinanteilen aus den Dammkörpern in die luftseitigen Seitenkanäle neu abgedichtet werden. Hierfür wurden wasserseitig geotextile Vliese mit einer Sandauflage eingebaut, der sich Feinanteile aus der Stauhaltung selbst abdichteten. Ausserdem wurden die Fugenvergussmassen zwischen den Betonplatten der bereichsweise vorhandenen Oberflächenabdichtung erneuert sowie ein Hochwasserschutzdamm mit einer wasserseitigen Dichtungslage aus bindigem Boden versehen.

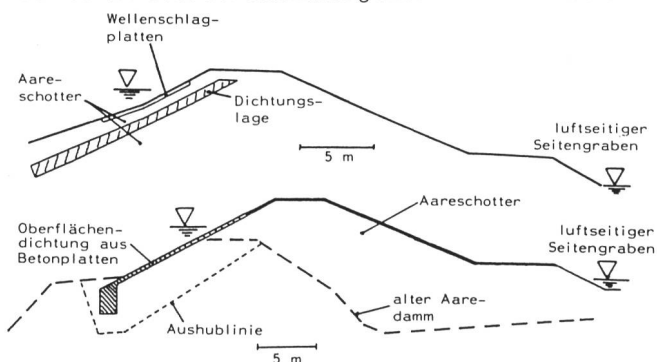
Die Dämme mit der Oberflächendichtung aus Betonplatten mit einem Sporn haben sich nach der Abdichtung der Durchsickerungen beim Erststau als ausreichend dicht erwiesen. Die Dammschnitte mit der Dichtungslage aus bindigem Boden an der rechtsufrigen Einlaufbucht wiesen dagegen von Anfang an stärkere Durchsickerungen auf, die sich im Laufe der Zeit vergrösserten. Im Jahr 1953 war man als Folge ungleichmässig abgesackter und teilweise gebrochener Wellenschlagplatten und zunehmender Durchsickerungen zu ersten Sanierungsmassnahmen gezwungen. Diese bestanden aus Neuabdichten der Fugen der Wellenschlagplatten, Instandsetzen gebrochener und gerissener Platten, Ausbessern der bindigen Dichtungslage, Abdichten von Wassereintrittstrichtern im angelandeten Vorland, Erhöhung der Wellenschlagplatten. Diese Sanierungsmassnahmen zeigten jedoch nur einen begrenzten Erfolg. Im Jahr 1966 mussten erneut Plattenrisse und Fugen der Wellenschlagplatten ausgebessert werden, die offensichtlich entgegen der ursprünglichen Dichtungskonzeption des Damms die Dichtungsfunktion weitgehend übernommen hatten. Im Laufe der Zeit wurde im Bereich der rechtsufrigen Einlaufbucht erneut eine zunehmende Durchsickerung mit der Bildung von Wassereintrittstrichtern (Bild 2) in der Stauhaltung und quellartigen Sickerwasseraustritten in den luftseitigen Seitenkanälen (Bild 3) festgestellt (eine Messung mit gefärbtem Wasser ergab 1977/78 eine mittlere Fliessgeschwindigkeit entlang einer bevorzugten Wasserwegigkeit von etwa 100 cm/s). Mit zunehmender Verschlechterung der Dichtigkeit des Damms war auch ein sichtbarer Feinmaterialaustrag aus dem Dammkörper verbunden (Bild 4).

Bild 1. Dammschnitte. Oben Seitendamm mit Dichtungslage aus bindigem Boden, unten Seitendamm mit Oberflächendichtung aus Betonplatten mit Sporn.

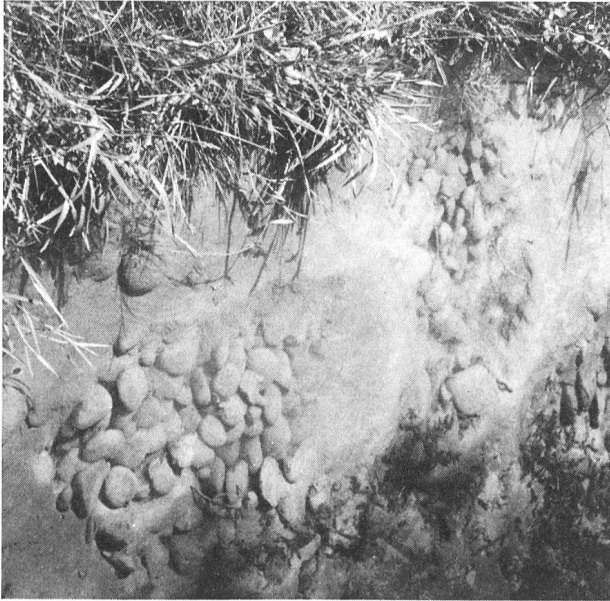
Bild 4. Feinmaterialaustrag in den Seitenkanal.

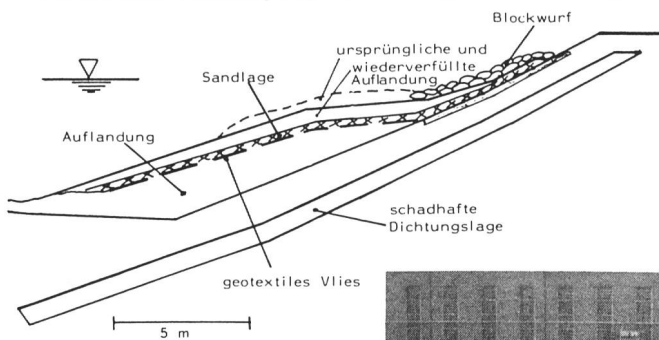
Bild 5. Schnitt (oben) und Foto (rechts) mit verschiedenen Baustadion illustrieren den Einbauvorgang der Abdichtungsauflage in der rechtsufrigen Bucht.

Die aufgeführten Unsicherheiten, die Nachteile einer Innendichtung sowie die damit verbundenen vergleichsweise hohen Kosten waren Anlass, als Sanierung das Herstellen einer ausreichend wirksamen Dichtung auf der Wasserseite des Dammes auszuführen. Hierzu war allerdings eine Teilabsenkung der Stauhaltung während der Sanierungsarbeiten um etwa 1,6 m nötig, die jedoch auch zur Erneuerung des Fugenmaterials zwischen den Betonplatten der Oberflächendichtung genutzt werden konnte. Bei früheren Sanierungsarbeiten sowie bei einer neuen Probeabsenkung hatte sich gezeigt, dass bei Stauspiegelabsenkungen um 1,2 m keine beachtenswerten Sickerwasseraustritte in den luftseitigen Seitengraben auftraten, da sich der Boden der Stauhaltung ab dieser Tiefe offensichtlich durch Feinsand- und Siltablagerungen im Laufe der Zeit ausreichend selbst abgedichtet hat. Aufgrund dieser Feststellung wurde ein mit vertretbarem Aufwand ausführbares und besonders wirtschaftliches Sanierungsverfahren gewählt, das die Selbstabdichtung auch im Uferbereich der Stauhaltung ermöglicht, wobei bei den vorliegenden Verhältnissen eine möglichst flexible Bauweise anzustreben war. Nach einem Vorabtrag der Anlandungen wurden die Wassereintrittstrichter verfüllt und die Wellenschlagplatten in der rechtsufrigen Einlaufbucht gereinigt, Hohllagen beseitigt sowie Unebenheiten und Risse mit Mörtel ausgeglichen bzw. abgedichtet. Im unteren Wasserbereich, in dem keine Wassereintrittstrichter bzw. bevorzugte Wasserwege vorhanden waren, wurde die Aushuboberfläche mit einem beschwerten Stahlnetz abgezogen und ausgeglichen. Als «Erosionsbremse» wurde auf dem vorbereiteten Boden ein geeignetes geotextiles Filtervlies verlegt und mit einer Sandlage abgedeckt, auf der sich Feinanteile aus der Stauhaltung und der auf die Sandlage wieder aufgetragenen organischen Anlandung bei einer Durchsickerung der Sandschicht ablagern und diese damit abdichten sollten (Bild 5). Der erforderliche schwach siltige Sand wurde aus einer Anlandung innerhalb

der Stauhaltung gewonnen. Zur Arbeitsausführung, die in etwa 15 m breiten, quer zur Fliessrichtung der Aare verlaufenden Abschnitten erfolgte, wurde zunächst als Hilfsvorrichtung ein Ponton in die Stauhaltung eingesetzt, das mit Seilwinden entlang einem zwischen gerammten Stahlprofilen gezogenen Seil bewegt werden konnte. Durch diese Hilfsvorrichtung konnte der Aushub der bestehenden stark organischen Anladung, das Einebnen der Aushuboberfläche, das Einbringen des Filtervlieses sowie der Einbau und das Einebnen der Sandlage unter Wasser erleichtert und in der Ausführungsgenauigkeit verbessert werden. Zugleich ermöglichten diese Hilfsvorrichtungen, die geplante Sanierungszeit von nur rund 2 Monaten, trotz Auftreten von zwei mittleren Hochwassern, einzuhalten.

In der Böschungsschräge, wo mit einer beachtenswerten Selbstabdichtung nicht zu rechnen war, wurde anstelle des Sandes eine Dichtungslage aus bindigem Boden einge-

baut, die nach Abdeckung mit einem weiteren Filtervlies einen Wellenschutz aus einem Blockwurf erhielt. Schon bald nach dem Wiederaufbau am 25. Oktober 1981 verringerte sich die Durchsickerung auf einzelne, in der Menge kaum mehr erfassbare Austritte von klarem Wasser. Eine erneute Zunahme der Durchsickerung oder ein Feststoffaustrag wurde bis heute nicht mehr festgestellt. Es wurde also eine nahezu vollständige Abdichtung erreicht.
