**Zeitschrift:** Wasser Energie Luft = Eau énergie air = Acqua energia aria  
**Herausgeber:** Schweizerischer Wasserwirtschaftsverband  
**Band:** 81 (1989)  
**Heft:** 1-3

## Strömungsbedingte Schäden an einem Stauwehr

Peter Lier und Hans-Peter Müller

Das Stauwehr Beznau verfügt sowohl über konstruktive wie auch ausführungstechnische Besonderheiten, die bereits vor der Inbetriebnahme und ein zweites Mal nach dem Durchgang einer längeren Hochwasserperiode zu strömungsinduzierten Schäden führten. Der Beitrag beschreibt die Schadenereignisse und diskutiert die getroffenen Sanierungsmassnahmen.

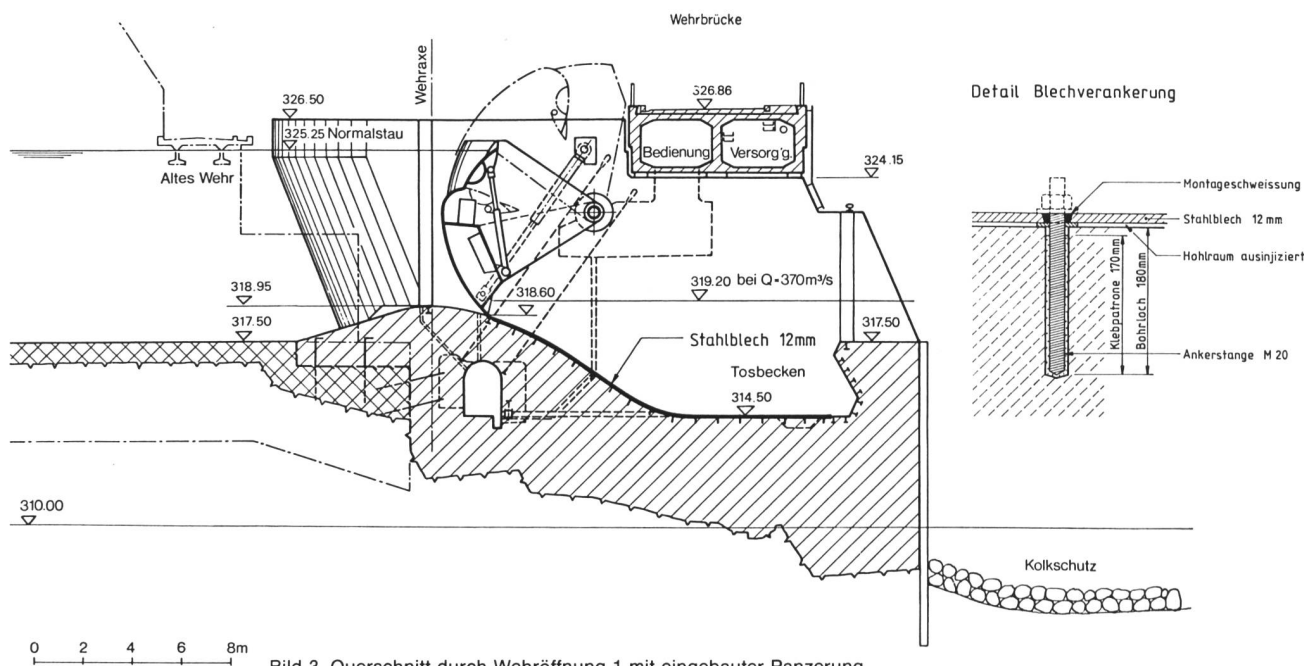
Bild 3. Querschnitt durch Wehröffnung 1 mit eingebauter Panzerung.

Welche Überlegungen bei der Totalsanierung der Wehröffnung 1 zur Wahl einer Abdeckung aus Stahl führten, lässt sich rückblickend nicht mehr genau feststellen (vergleiche Bild 3). Die Verankerung der aus 12 mm dicken Stahlplatten zusammengeschnittenen Abdeckung bildeten in den Beton eingelassene Klebeanker mit einem Durchmesser von 20 mm und einer Verankerungslänge von 17 cm. Die Abmessungen der einzelnen Blechtafeln bewegten sich im Bereiche von 2,5/5 m. Die insgesamt 408 Ankerstangen waren in den Schnittpunkten eines Rasters von 90 cm Seitenlänge angeordnet und für die Aufnahme einer Gesamtkraft ausgelegt, die ungefähr dem hydrostatischen Druck des Oberwassers auf die Fläche der gesamten Weherschwelle entsprach. Die Blechtafeln wurden so montiert, dass in die einzelnen Stahlplatten gebohrte Löcher auf den Raster der vorgängig versetzten Anker passten. Das Verschweissen der Ankerstangen mit der Panzerung sowie der verschiedenen Stahlplatten untereinander liess sich dadurch einfach bewerkstelligen. Ein durch spezielle Injektionslöcher eingefüllter Fließmörtel sorgte abschliessend für die saubere Hinterfüllung der Stahlabdeckung. Der Rand der grossflächigen Panzerung liess sich einzig gegen die Endschwelle des Tosbeckens kraftschlüssig verbinden, wo ein Verschweissen mit der bereits bestehenden Panzerung der Endschwelle möglich war. Gegen die Pfeiler und insbesondere gegen das Auflager der Segmentschütze aus nichtrostendem Stahl wurden die Ränder stumpf gestossen. Dabei unterblieb das Abdichten der zwischen Panzerung und anschliessendem Bauteil entstehenden Fuge.

Unabhängig davon dürfte die Hauptursache der Ablösung einerseits im mangelnden Verbund der nicht mit Schlaudern ausgerüsteten Panzerung im Betonuntergrund zu suchen sein, andererseits aber auch mit den nicht geschlossenen Fugen an den Rändern der Stahlabdeckung zusammenhängen. Stellt man in Rechnung, dass trotz sorgfältigem Untergiessen mit Fließmörtel stellenweise ein minimaler Initialspalt oder kleinere Hohlräume erhalten blieben, ergaben sich über die Fugen direkte Verbindungen zum durchströmten Bereich des Tosbeckens. Beim Anschluss gegen das Schützenauflager konnte sich daher unter der Stahlabdeckung, entsprechend dem Prinzip einer Strahlpumpe, ein erheblicher Druck aufbauen. Zusammen mit den im ganzen Tosbecken wirkenden Pulsationen ergaben sich über die offenen Fugen auch unter der Panzerung Druckschwankungen, die schliesslich zu schwingungsinduzierten Ermüdungsbrüchen bei den Schweissnähten der Anker führten. Die Ablösung begann höchstwahrscheinlich beim Schützenauflager und setzte sich schrittweise über den Wehrrücken ins Tosbecken fort. Das traurige Ergebnis liess sich Monate später dem Unterwasser entnehmen.

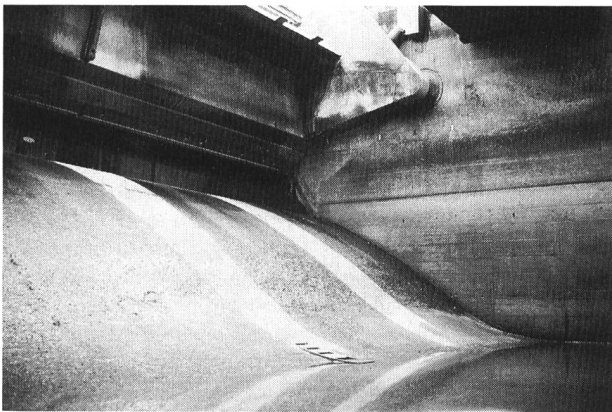
Bild 5. Zustand des Überfallrückens in Wehröffnung 2 im Herbst 1987. Die mit Beton sanierten Stellen sind am Fuss des Überfallrückens gut erkennbar.

der infolge Abrieb erzeugten Eintiefungen liess sich vor allem am Übergang zwischen Wehrrücken und Tosbeckensohle feststellen. Die erodierende Kraft legte in den meisten Fällen auch die Bewehrung frei und erzeugte lokale Auskolkungen bis zu 30 cm Tiefe. Aufgrund der im Laufe der Schützenmontage detailliert aufgenommenen Schadenbilder entschloss man sich im Falle der Wehröffnung 1 zu einer Totalsanierung, während die schadhaften Stellen in den Wehröffnungen 2 und 3 sorgfältig ausgestemmt und mit hochwertigem Beton verfüllt wurden. Die Wehröffnungen 4 und 5 waren während der Bauzeit nur kurzfristig mit Wasser beaufschlagt und blieben daher praktisch unversehrt.

Aufgrund der Erfahrungen standen als Sanierungsvorschläge einzig noch drei Varianten mit unterschiedlichen Betonsorten im Vordergrund (Bild 9). Um tiefgreifende Ausstemmarbeiten zu vermeiden, wurde die Form der Wehrschwelle, ausgehend vom Schützenauflager, leicht angepasst und die Sohle des Tosbeckens um die geplante Schichtstärke von 20 cm angehoben. Als Bewehrung diente eine mit Längseisen verstärkte Netzarmerung; den Verbund mit dem anstehenden Beton übernahmen in Abständen von 1 m angeordnete, in Vergussmörtel versetzte Baustahlanker mit einem Durchmesser von 20 mm und einer Verankerungslänge von 30 cm. Der hervorragende Zustand der in den Wehröffnungen 2 und 3 vor der Inbetriebnahme durchgeführten Sanierungsarbeiten führte eindeutig zu

einer Lösung mit Normalbeton (Bild 5). Gleichzeitig beweist der tadellose Zustand, dass die aufgetretenen Schäden ausschliesslich den Bauzuständen anzulasten sind. Auf die beiden wesentlich kostenintensiveren Varianten mit Hartbeton oder stahlfaserverstärktem Beton konnte daher verzichtet werden.

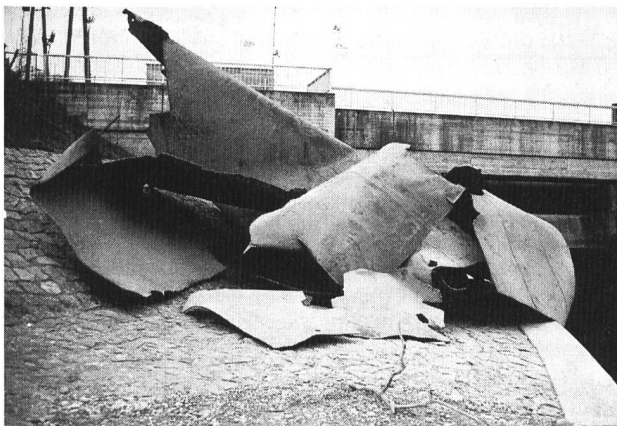
Bild 6. Teil der herausgerissenen und aus dem Unterwasser geborgenen Tosbeckenpanzerung.

platten wurden dabei derart sauber vom Untergrund getrennt, dass anfänglich gar Zweifel bestanden, ob die Abdeckbleche tatsächlich in der Wehrröffnung 1 eingebaut worden waren. Überreste von Fließmörtel sowie vereinzelt noch sichtbare Ankerstangen zerstörten die im stillen gehegte Hoffnung auf eine Verwechslung der Tosbecken jedoch rasch. Der Aktionsradius der Taucher wurde daher sofort ins Unterwasser ausgedehnt, wo bereits nach kurzer Zeit fünf Teilstücke unterschiedlicher Grösse der arg zerrissenen und deformierten Panzerung geortet wurden (Bild 6). Die Entfernung der Fundorte vom Wehr betrug dabei 10 bis über 100 m.

Auch eine genaue Untersuchung der aus dem Unterwasser geborgenen Blechstücke erlaubte es nicht, deren ursprüngliche Lage im Tosbecken zu lokalisieren und daraus Schlüsse über den Zerstörungsverlauf abzuleiten. Auffällig war einzig die starke Verformung der 12 mm starken Stahlplatten und dass die Bleche kaum je in den Schweissnähten in Einzelstücke zerrissen. Immerhin liess sich anhand der im Tosbecken verbliebenen Ankerstangen feststellen, dass im Bereich der Wehrschwelle und im oberen Teil des Tosbeckens beinahe 90 % der Schweissungen versagten, während im unterwasserseitigen Bereich des Tosbeckens vermehrt Anker abrissen. In keinem Fall jedoch versagte die Klebeverbindung zwischen Anker und Beton.

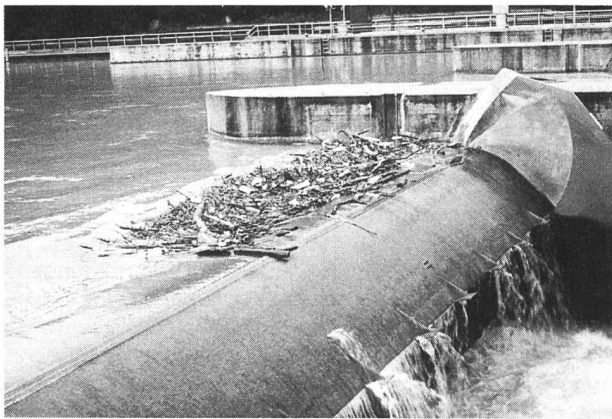
Bild 7. Unterströmte Segmentschütze mit Treibgutansammlung im Oberwasser. Nahe dem seitlichen Schild lässt sich eines der beiden Drehlager der Klappe erkennen.

Neben den spektakulären Ereignissen bei der Wehrröffnung 1 muteten die an den Schützen beobachteten Mängel geradezu bescheiden an. Die zwischen Betonwand und Seitenschildern angeordneten Rückzugspressen liegen aus ästhetischen Gründen sehr tief. Das infolge Turbulenzen stark pulsierende Wasser des Tosbeckens umströmt die Verbindungs-

dung Kolbenstange-Schützenkörper daher laufend. Dabei wird allenfalls hinter die Schilder gelangtes Treibgut mit Wucht gegen die Kolbenstange geworfen oder gar zwischen Kolbenstange und Seitenschild verklemmt, was zu erheblichen Schäden an der Kolbenstange oder zum Betriebsausfall der entsprechenden Schütze führen kann. Insbesondere bei Hochwasser bilden sich auch oberhalb der unterströmten Drucksegmente beträchtliche Ansammlungen von Treibgut (Bild 7), die beim Senken der Klappen ins Tosbecken gleiten. Die in den Strömungsbereich ragenden und durch einen Gummiwulst abgedichteten Drehlager der Klappen behindern jedoch diesen Vorgang, so dass immer wieder ganze Pakete oder einzelne Stücke von Treibgut hängenbleiben, was beinahe schon regelmässig zum Ersatz der Gummidichtungen führt.

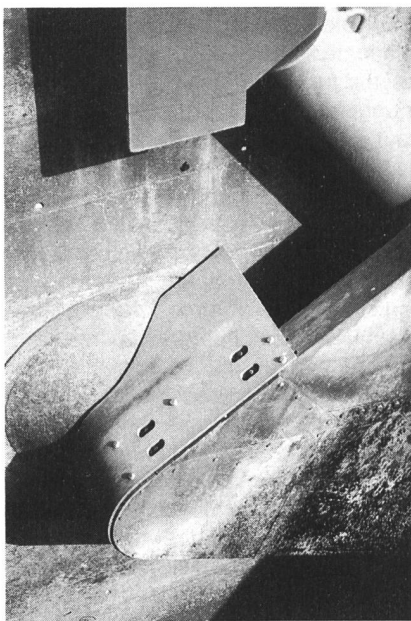
Bild 8, links. Drehlager der Segmentschütze mit einem Abschlussblech zum Schutze der Rückzugspresse, das am unteren Ende des seitlichen Schilds befestigt ist.

Die bereits erwähnte Gefährdung der Rückzugspressen durch Treibgut lässt sich mittels einer Trennung des hinter den seitlichen Führungsschildern bestehenden Raumes vom übrigen Tosbecken relativ leicht bewältigen. Das dazu notwendige, am unteren Ende des Schildes befestigte Abschlussblech reicht bis etwa 2 cm an den Betonpfeiler heran und umschliesst auch das Drehlager (vergleiche Bild 8). Für den Schutz der ebenfalls durch Treibgut gefährdeten

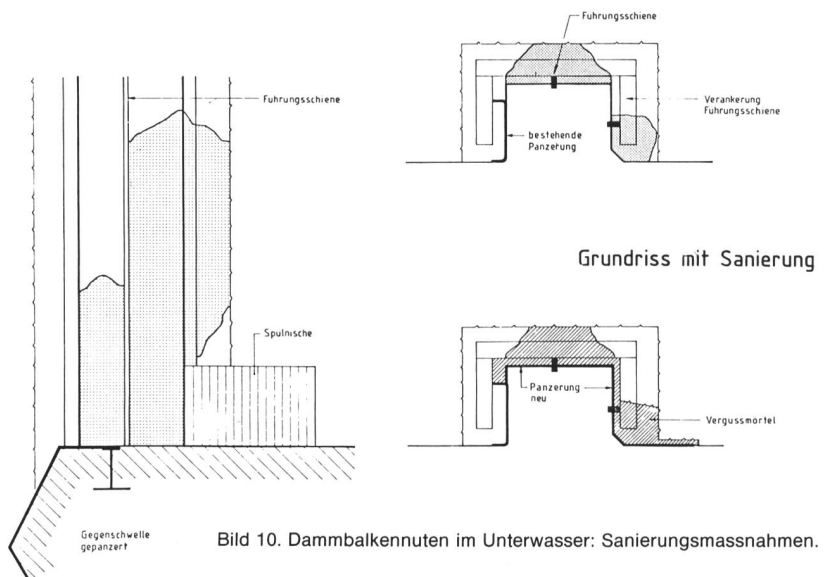
Bild 10. Dammbalkennuten im Unterwasser: Sanierungsmassnahmen.

Die hakenförmige Ausbildung der Endschwelle verursacht starke Turbulenzen, deren Auswirkungen bis in den Bereich der unterwasserseitigen Dammbalkennuten reichen. Dem mit Geschiebe angereicherten Angriff des Wassers hielten die unverkleideten Nischen nicht lange stand, und aus der kostensparenden Lösung des Bauherrn entwickelte sich rasch das bereits bekannte, wesentlich kostenintensivere Sanierungsproblem. Glücklicherweise verfügen die in den Nuten angeordneten Führungsschienen über eine massive Verankerung, an der sich auch eine korrosionsfreie Stahlauskleidung aufschweissen lässt (Bild 10). Dies war allerdings erst nach dem Ausstemmen von grösseren Mengen Beton sowie der Rekonstruktion der teilweise fehlenden Armierung möglich. Für die unter dem Wasserspiegel notwendigen Arbeiten wurde ein Halbkasten konstruiert, der, gegen den Pfeiler geöffnet, mit den Kanten auf diesem aufliegt und im abgesenkten Zustand ausgepumpt wird.

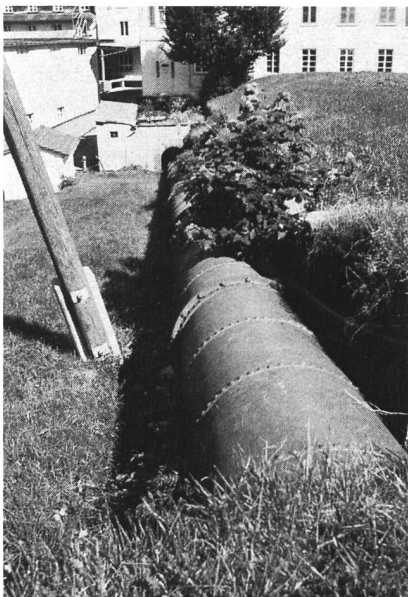
Im Sommer 1988 betrauten die Eigentümer des Kleinkraftwerkes die Projektierungsabteilung der NOK mit der Ausarbeitung eines Sanierungsvorschlages für die stark korrodierte, über 80jährige Druckleitung von 1000 mm Nennweite. Da die Kraftwerkanlage ohnehin infolge einer umfangreichen Maschinenrevision bis Ende 1988 ausser Betrieb stand, äusserte der Bauherr den Wunsch, nach Möglichkeit alle entsprechenden betriebseinschränkenden Erneuerungsarbeiten ebenfalls bis zu diesem Zeitpunkt abzuschliessen.

Bild 1, links. Die genietete Druckleitung mit einem Durchmesser von 1000 mm der Textilfirma Spälty & Cie. AG in Netstal stand 1901 bis 1988 in Betrieb. Die Leitung war bis kurz vor der Fabrik offen geführt. Die letzten 10 m vor der Turbine lag sie in einem Rohrstollen.
