# Sanierung eines Vertikalschachtes der Maggia-Kraftwerke in Peccia

Ottavio Martini und Hans Gubler

Die beschädigte Stahlauskleidung eines 130 m hohen Vertikalschachtes (Wasserschloss) mit 5 m Durchmesser ist durch eine 15 cm starke, doppelt armierte Spritzbetonauskleidung (1813 m<sup>2</sup>) ersetzt worden. Die Sanierung dauerte 4,5 Monate und kostete 2,25 Mio Franken.

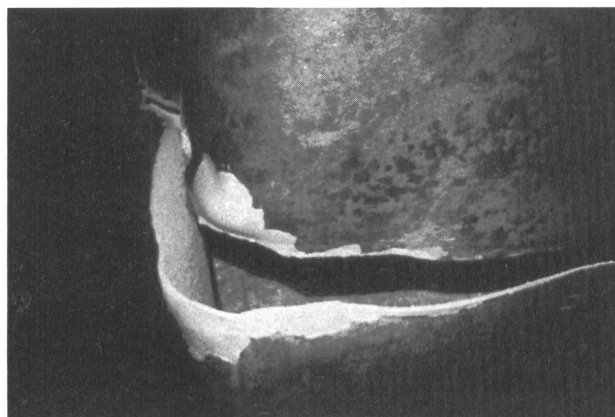
Mit grosser Wahrscheinlichkeit sind die Schäden im Frühsommer 1986 entstanden, kurz bevor erstmals grössere Sickerwassermengen festgestellt wurden. Damals fanden bei extrem niedrigem Seespiegel Räumungsarbeiten an der Wasserfassung im Sambuco-Becken statt. Infolge starker Schneefälle im April 1986 lag im Tessin unterhalb 2000 m ü. M. eine überdurchschnittlich hohe Schneedecke. Die durch die Räumungsarbeiten verursachte niedrige Stauhöhe im Wasserschloss und der

hohe Wasserdruck im umgebenden Gebirge infolge starker Schneeschmelze dürften die erwähnten Schäden an der Panzerung verursacht haben. Der starke Rostansatz an einzelnen Blechpartien erhärtete die Vermutung, dass zwischen Entstehung und Entdeckung des Schadens längere Zeit verstrichen war (Bild 4).

Bild 4. Schaden an der Schachtpanzerung Peccia vom April 1990. Stahlstärke 8 bis 12 mm.

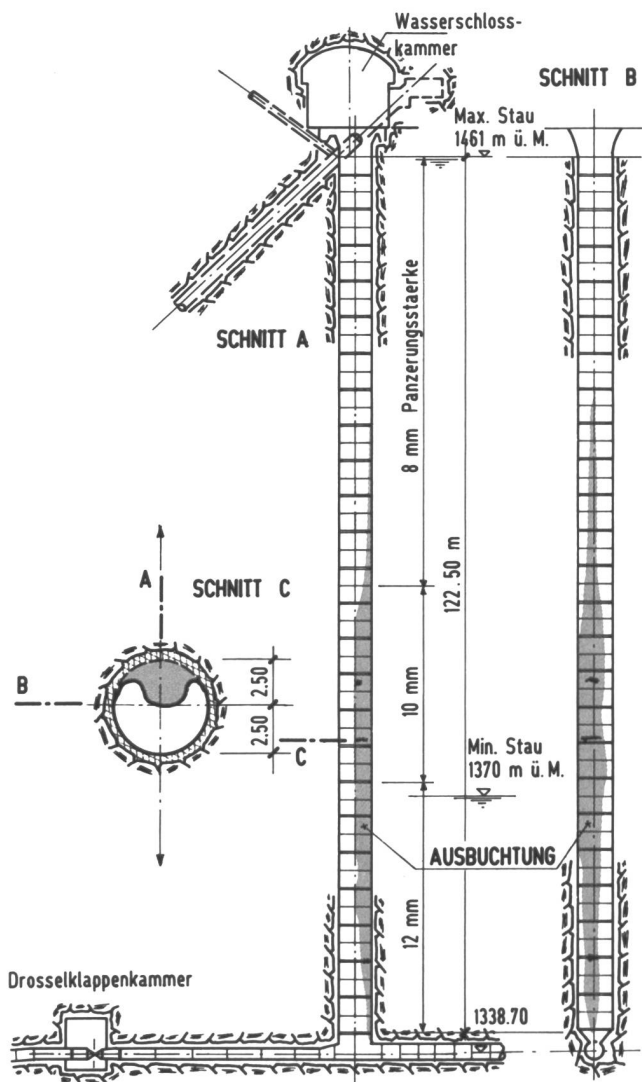
Nach der Teilentleerung des Drucksystems wurden am 24. April 1990 der Druckstollen Sambuco-Peccia und das Wasserschloss in Peccia inspiziert. Dabei sind Schäden an der Panzerung des Vertikalschachtes entdeckt worden. Die Blechhaut war bis auf eine Höhe von 90 m eingebeult, im unteren Teil fast bis zur Hälfte des Schachtdurchmessers (Bild 3).

Bild 3. Schnitte durch den Vertikalschacht des Wasserschlosses Peccia mit Angabe der Schäden an der Panzerung vom April 1990.

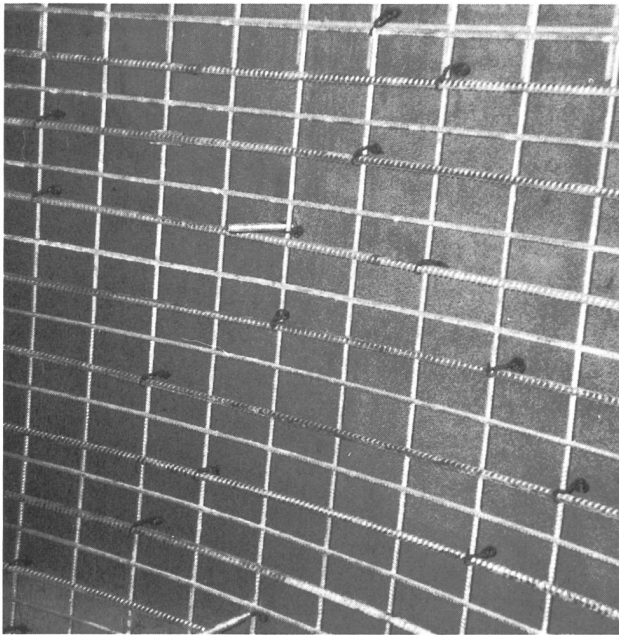
Bild 7. Armierungsnetz K283 mit Zusatzsarmierung an der Schachtwand Peccia.

Um die Sicherheit für alle Fälle zu gewährleisten, wurde eine konstruktive Armierung aus Stahldrahtnetzen K 283 (100/100/6/6 mm, 4,44 kg/m<sup>2</sup>) mit ringförmiger Zusatzbewehrung Durchmesser 12 mm (unterhalb 1400 m ü.M.) resp. Durchmesser 10 mm im Abstand von 10 cm gewählt. Diese Armierung wurde sowohl aussen als auch innen versetzt. Um die Korrosionsgefahr bei möglichen Rissen in der Spritzbetonschale zu verringern, hat man alle Armierungsteile feuerverzinkt.

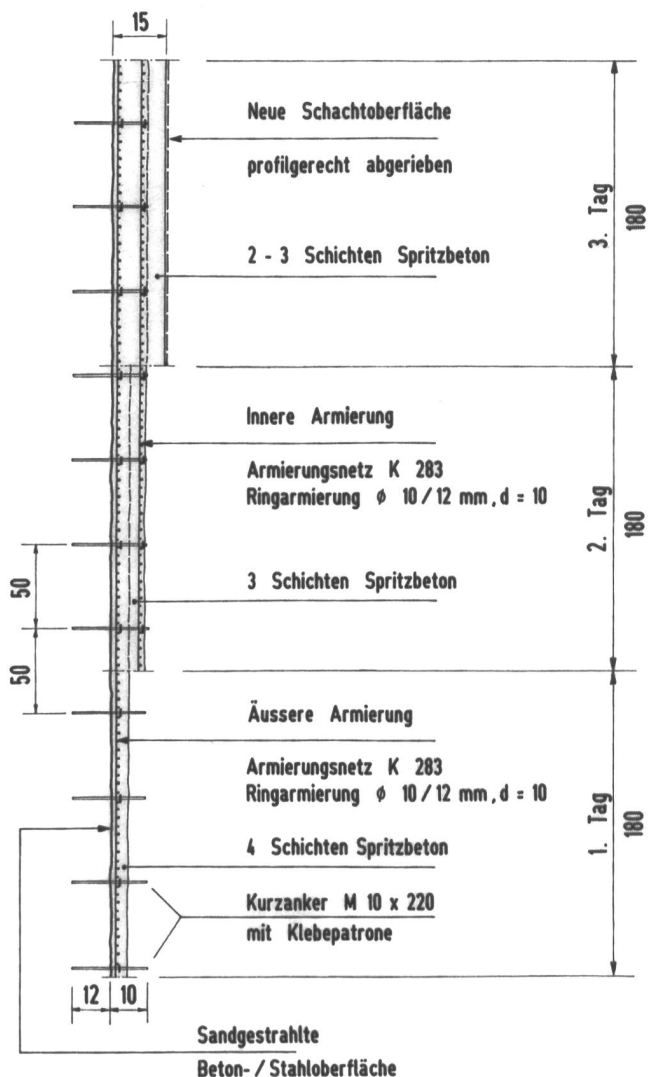
Bild 8. Taktverfahren für neue Spritzbetonauskleidung.

Die Spritzbeton-Unternehmung hat ihrerseits die Arbeiten im Schacht am 3. April 1991 aufgenommen. Mit einer auf zwei Arbeitsschichten verteilten Mannschaft von 18 Mann konnte die Schachtauskleidung programmgemäss am 19. Juli 1991 abgeschlossen werden. Auf der Arbeitsbühne und in der Wasserschlosskammer waren pro Schicht jeweils sieben Mann im Einsatz. Tagsüber waren zudem noch der verantwortliche Polier sowie zwei Mann mit der Abfallentsorgung und ein Mann (zusammen mit dem Maschinisten) mit den Seilbahntransporten beschäftigt. Das vorausgeplante Taktverfahren für die Schachtauskleidung konnte eingehalten werden (Bild 8).
