Fissuration d'un avant-distributeur de turbine

Diagnostic et réparation

Bernard Comte

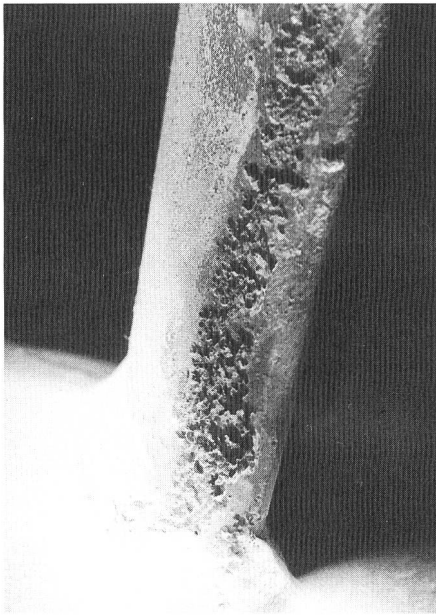
En 1986, après 30 000 heures de fonctionnement, dans le but d'arrêter l'importante érosion par cavitation (voir figure 3), un revêtement de protection fût appliqué par projection d'acier inoxydable. L'avant-distributeur, le corps et le manteau du bulbe, le moyeu et l'ogive de la roue devaient être traités avec le procédé Projacier en qualité PA2.

Figure 3.
Erosion par cavitation d'une aube.

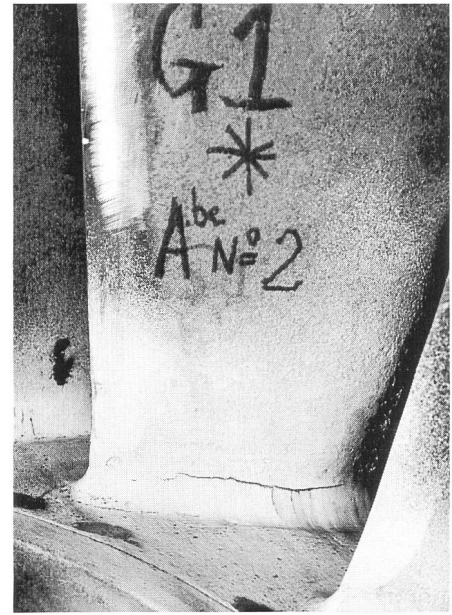
Lors de l'exécution des travaux on remarqua une importante fissure à la liaison d'une aube côté moyeu (voir figure 4). Un contrôle par liquide pénétrant révéla d'autres fissures aux attaches de plusieurs aubes, aussi bien du côté manteau que du côté moyeu.

Après 1000 heures de fonctionnement un nouveau contrôle permit de constater que de nouvelles fissures s'étaient formées sur la plupart des zones réparées et qu'il y avait même une extension à d'autres aubes.

Figure 4.
Fissure à l'attache d'une aube côté moyen.

La réparation de ces fissures fût effectuée par soudure, selon un procédé traditionnel.

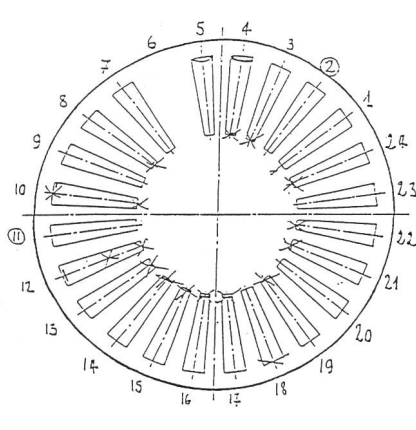
Un contrôle magnétoscopique précis montra que 15 aubes sur 24 étaient partiellement fissurées (figure 6), certaines étant même complètement fissurées. A noter que les aubes sont en acier coulé et qu'elles sont soudées après encastrement dans le manteau extérieur et au centre directement sur le moyeu.

Figure 6. Avant-distributeur.

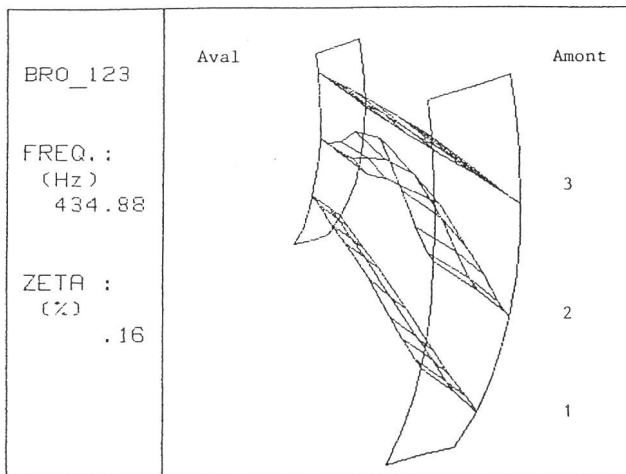
Les résultats obtenus montrent (figure 7) que les aubes ont un premier mode de flexion vers 420 Hz et qu'avec la masse ajoutée par l'eau il se situe à 300 Hz.

Lors du démarrage et de l'arrêt du groupe, on constate l'apparition de fluctuations de contraintes de l'ordre de 35 MPa et l'examen fréquentiel des contraintes mesurées montre plusieurs composantes situées entre 290 et 300 Hz pour un débit inférieur au débit nominal.

- Les fissures constatées au niveau de l'avant-distributeur du groupe ont progressé sous l'influence des vibrations de flexion des avant-directrices suivant leur premier mode de flexion.
- Ce phénomène est de nature hydro-élastique.
- Ses conséquences sur les contraintes de flexion supportées par les aubes peuvent être atténuées de 60% en diminuant le bord de fuite des avant-directrices.

Figure 7. Premier mode de flexion.

- meulage du bord de fuite des aubes à 25 mm, talon 1 mm
- affouillement des fissures (arc-air ou meule suivant les cas) selon procédure détaillée
- contrôle du fond de fouille par ressuage
- soudage court (env. 40 mm) et martelage sur cordons rouges (3 à 4 s)

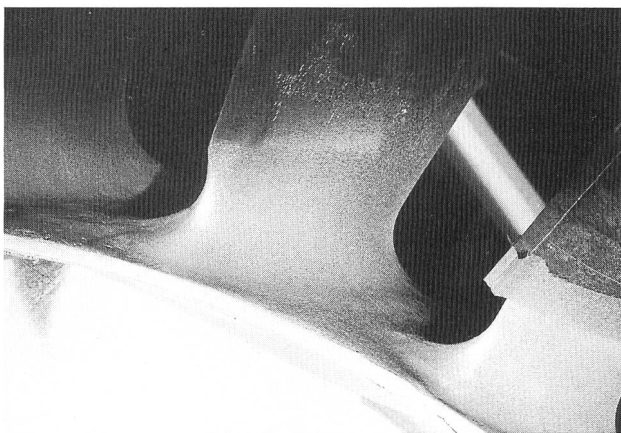
Figure 8. Zone grenailée du pied d'aube.

Les travaux ont été réalisés par le personnel EEF sous contrôle de la DTG. A cet effet, deux agents des EEF ont été spécialement formés aux ateliers EDF de Venthon sur une maquette 1:1 du groupe de Lessoc permettant d'effectuer des essais de soudage et martelage en toutes positions. Le grenailage de précontrainte a été effectué sur toutes les zones traitées des attaches d'aubes (figure 8).
