**Zeitschrift:** Wasser Energie Luft = Eau énergie air = Acqua energia aria  
**Herausgeber:** Schweizerischer Wasserwirtschaftsverband  
**Band:** 89 (1997)  
**Heft:** 7-8

**Artikel:** Wasserkraftwerk in Verbois produziert bald wieder  
**Autor:** [s.n.]  
**DOI:** <https://doi.org/10.5169/seals-940191>

Schadensbehebung und Umbau nach dem Feuer

## Wasserkraftwerk in Verbois produziert bald wieder

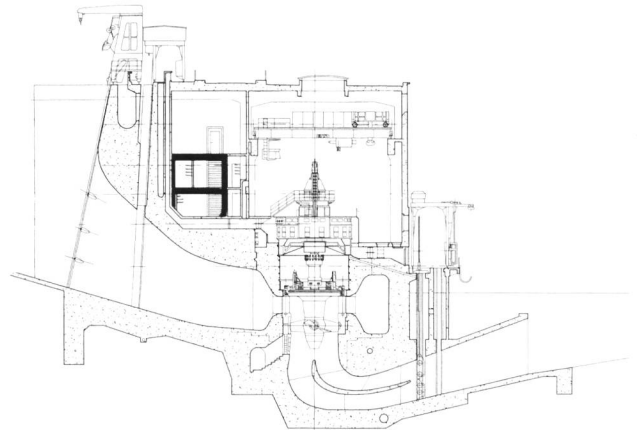
Bild 2. Schnitt durch die Kraftwerkzentrale (stark ausgezogen die beeinträchtigte und wiederhergestellte Zone).

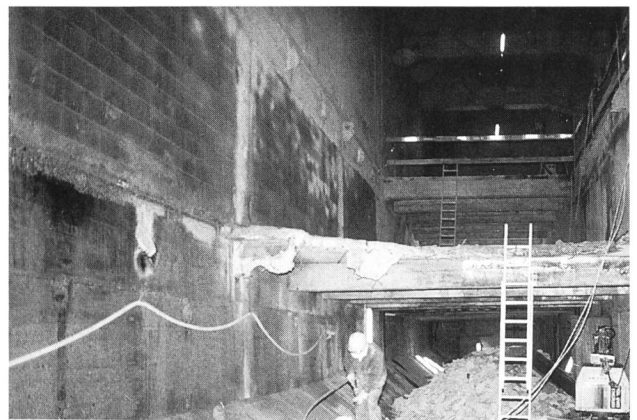
Bild 3. Abbruch der durch die Hitze beeinträchtigten Tragstrukturen.

raturen schwierig, die Situation unter Kontrolle zu bringen. Noch am selben Morgen muss festgestellt werden, dass im Kommandoraum die ganze Elektronik entweder beeinträchtigt oder zerstört und dass der Maschinensaal durch den Rauch russgeschwärzt ist. In den angrenzenden Technikräumen ist das Kupfer der Kabel geschmolzen (bei Temperaturen ab 1200°C); und beeinträchtigt ist auch die Gebäudehülle dieses Teils der Kraftwerkzentrale. 25 cm dicke Bodenplatten sind unter dem Einfluss der Hitze rissig geworden, jedoch nicht eingestürzt; der Beton blättert in mehreren zentimeterdicken Schichten ab, die Armaturen sind deformiert.

Drei Viertel der Bodenplatten aus Beton und der tragenden Strukturen des Raumes, in dem die vom Maschinensaal herkommenden Stromkabel mit einer mittleren Spannung von 9 kW untergebracht sind, mussten ersetzt werden. Die Industriellen Werke Genf (Services Industriels de Genève, SIG) beschlossen, bei dieser Gelegenheit in diesem Teil der

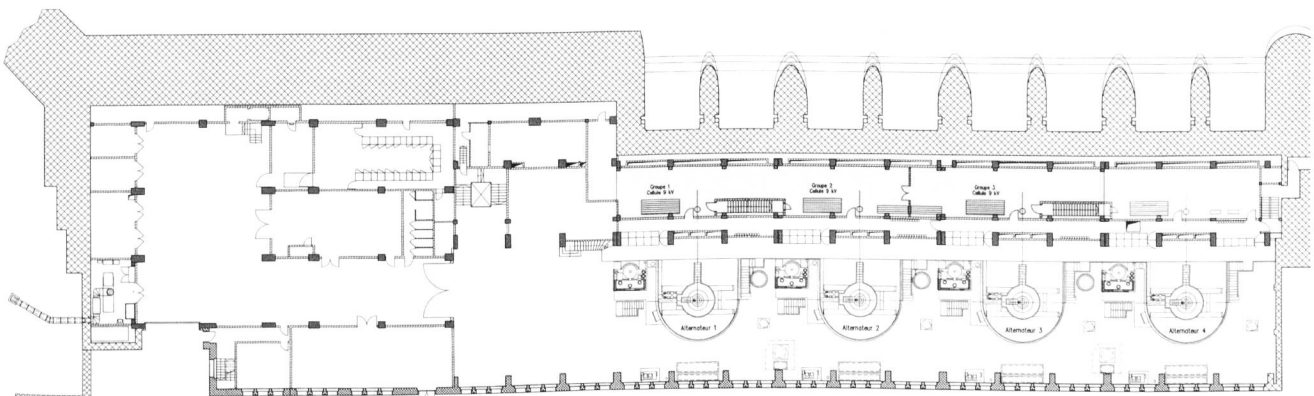
Bild 1. Grundriss Erdgeschoss (gerastert die beeinträchtigte und wiederhergestellte Zone).

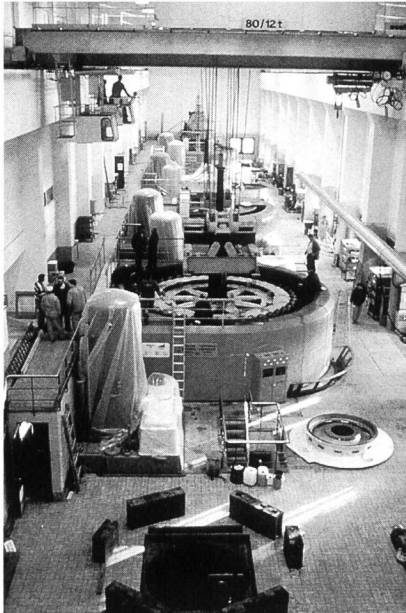
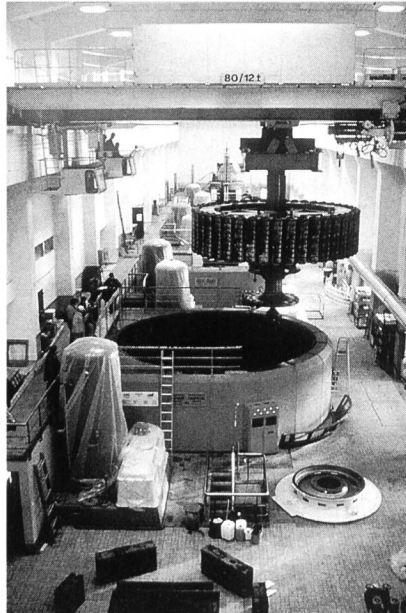
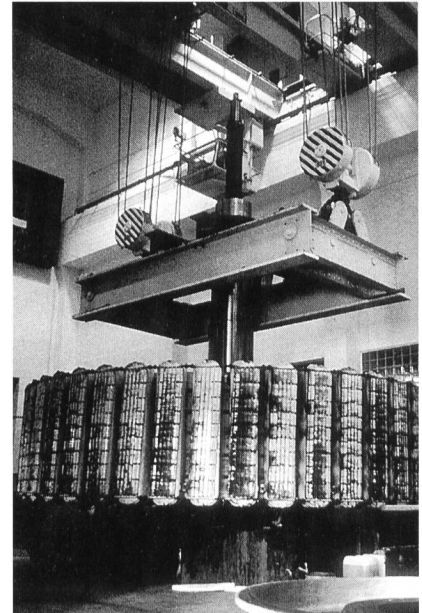
Bilder 4 bis 6. Hier wird eine Turbinenwelle (Maschinengruppe 1) demontiert. Der Generator muss vollständig von der Turbine getrennt sein, bevor die einzelnen Komponenten demontiert werden können. Der Rotor wiegt allein 144 Tonnen. Der Tragstern, die Welle und der Radkranz bleiben an Ort und Stelle, wo sie gereinigt und kontrolliert werden. Die Polkörper werden nach Birr in die ABB-Werkstätten gebracht, um vollständig revidiert zu werden. Danach muss – nach dem Setzen der Dammbalken – die Turbine demontiert werden. Die Revision jeder Maschinengruppe beansprucht mehrere Monate Zeit.

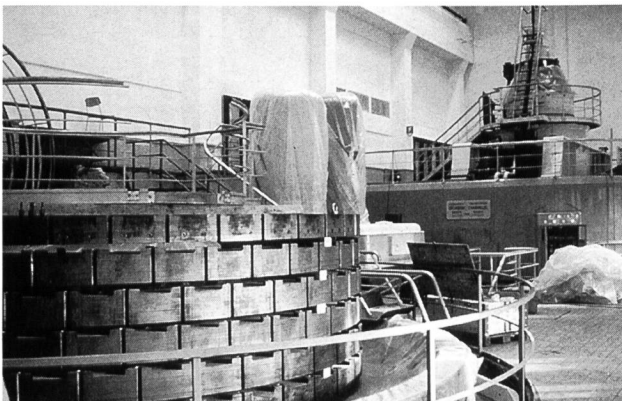
Bild 7. Hier steht das Fundament der Maschinengruppe 3, wo das Feuer ausbrach, für den neuen Stator bereit. Auch die Montage des neuen, «massgeschneiderten» Generators beansprucht mehrere Monate Zeit.

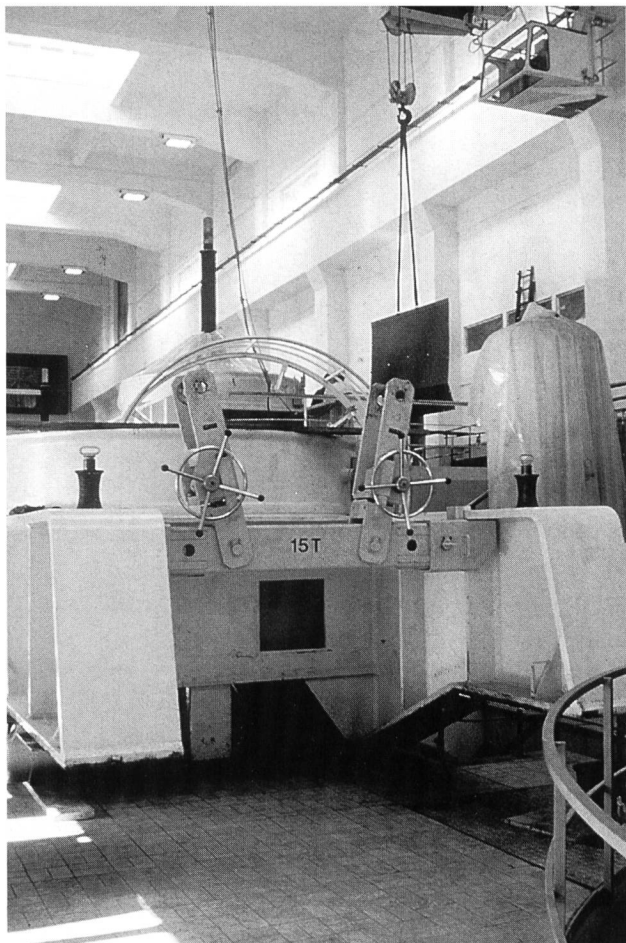
Bild 8. Der obere Tragbalken der Maschinengruppe 3 ist hier bereit, um auf den neuen Stator gesetzt zu werden; dieser trägt den Rotor (144 Tonnen), die Turbine und den hydraulischen Druck, was zusammen einem Gewicht von 297 Tonnen entspricht.
