Umbau und Sanierung des Grundablasses beim Wasserkraftwerk Mühleberg

Walter Holzer und Martin Reutemann

Das Wasserkraftwerk Mühleberg – das grösste Flusskraftwerk der BKW FMB Energie AG – wurde 1917–1921 erstellt. Die entsprechende Talsperre, hinter der sich der Wohlensee gebildet hat, enthält u. a. einen in der rechten Talflanke angeordneten Grundablass. Grundablässe sind Sicherheitsorgane und dienen der Absenkung des Stauspiegels in Notsituationen. Der vorliegende Grundablass wurde 1997 und 1998, nach einer längeren Projektierungs- und Bewilligungsphase, umgebaut und saniert. Der Umbau war eine anspruchsvolle und vielseitige Bauaufgabe, welche erfolgreich abgeschlossen werden konnte.

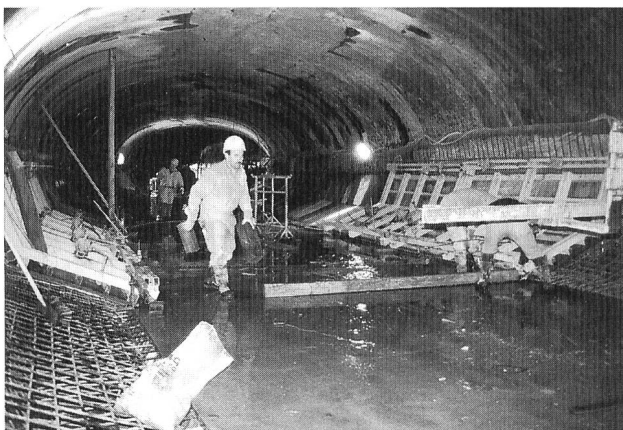
Bild 2. Betonieren der UW-seitigen Stollensohle mit Konterschaltung.

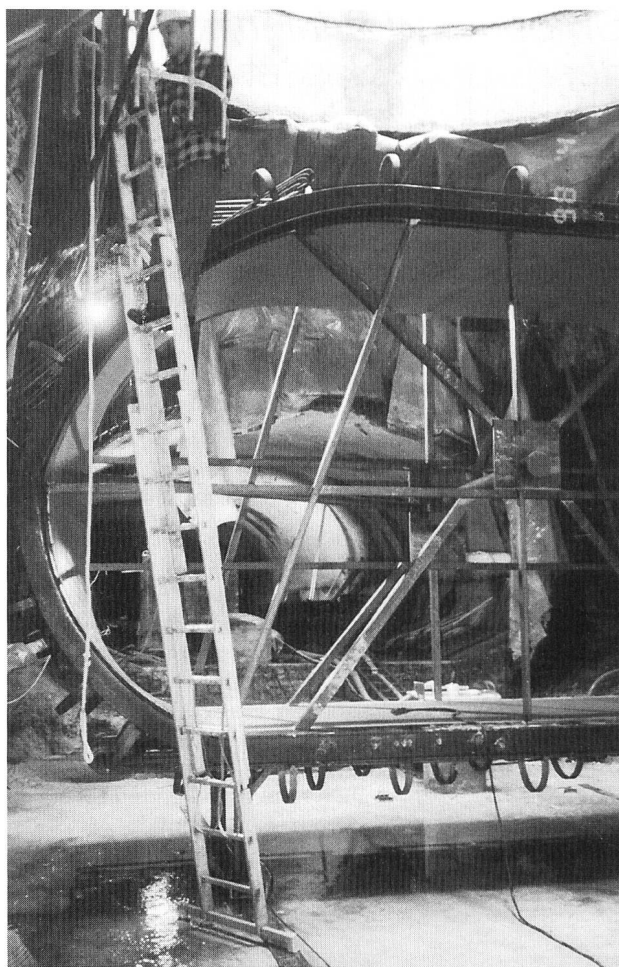
Bild 3. Ein abgesehtes Panzerungselement wird zum Längsverschieben vorbereitet. Blick Richtung UW.

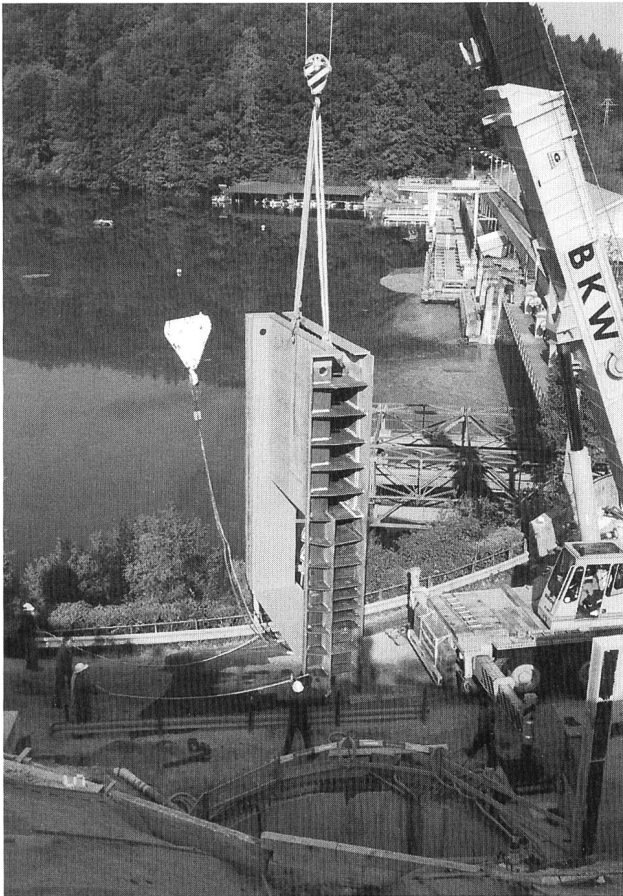
Bild 4. Ein Schützengehäuse bereit zum Absenken. Im Vordergrund ist der Schützenschacht zu erkennen. Hinter dem BKW-Kran sind das Wehr und das Maschinenhaus zu sehen.

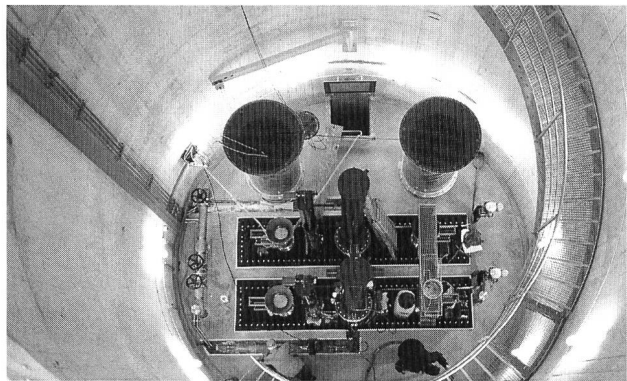
Bild 5. Blick von oben in den Schützenschacht. Unten die beiden Schützen bzw. deren Hydraulikzylinder, oben links und rechts die Belüftungsrohre, in der Mitte der Einstieg in den Grundablass.

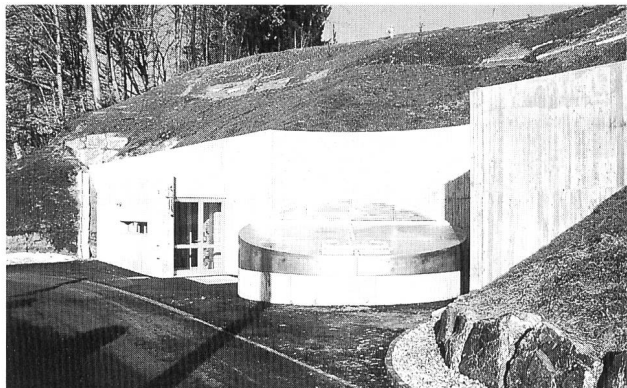
Oberirdisch, unmittelbar neben dem Schützenschacht wurde ein kleines Gebäude erstellt. Es dient als Zugang zum Schützenschacht und zur Unterbringung der ölhydraulischen Schützenantriebe sowie der elektrischen Anlagen zur Steuerung und Überwachung. Im Erdgeschoss (Steuer-raum) wurde genügend Platz freigehalten, damit später – bei einer Erneuerung des Stauwehrs – die entsprechenden Einrichtungen für das Wehr untergebracht werden können (das Gebäude liegt relativ nahe beim Stauwehr). Die architektonische Gestaltung des Gebäudes, welches grösstenteils in den Hang hineingebaut werden musste, und dessen Verbindung mit dem Schützenschacht dürfen als gelungen bezeichnet werden (Bild 6).

Bild 6. Blick auf den Schützenschachtdeckel und die lokale Steuerstelle.
