**Artikel:** Erneuerung des Stauwehres Burvagn  
**Autor:** De Vries, Frits  
**DOI:** <https://doi.org/10.5169/seals-940081>

# Erneuerung des Stauwehres Burvagn

der Kraftwerke Mittelbünden des Elektrizitätswerkes der Stadt Zürich

■ Frits de Vries

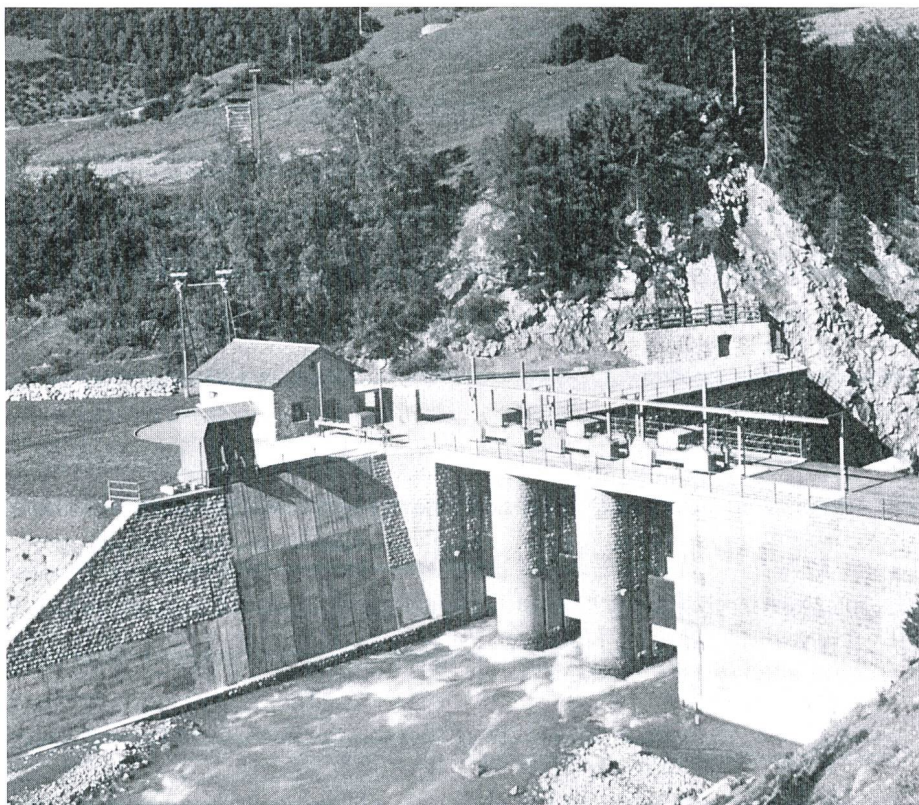
Das Stauwehr Burvagn mit Kronenkote auf 1119 m ü. M. setzt sich aus den folgenden drei Sperrenteilen zusammen (Bild 2):

**Bild 2. Wasserseitige Ansicht des Stauwehres Burvagn unmittelbar nach dem Bau im Jahre 1949 vor dem ersten Einstau. Die über die gesamte Länge des Wehres führende Kranschiene diente dem Transport der Dammbalken aus dem Depot im rechten Widerlager zum Wehrfeld und dem anschliessenden Einsetzen. Deutlich erkennbar sind der Triebwassereinlauf mit Rechenreiniger und das Betriebsgebäude.**

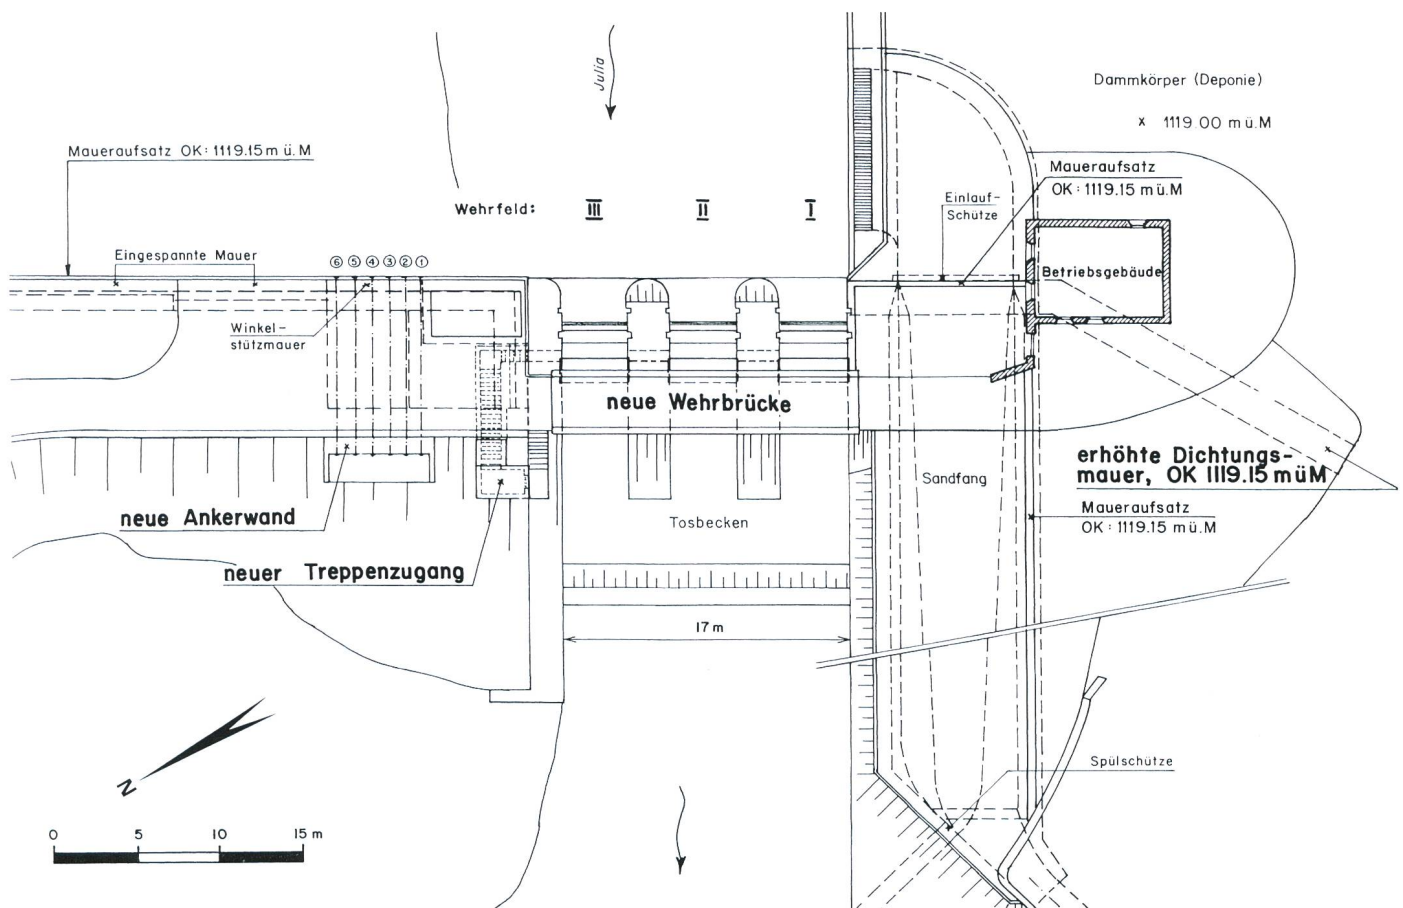
Bild 3. Grundriss der erneuerten Wehranlage mit Treppenzugang, neuer Wehrbrücke, Ankerwand und erhöhter Dichtungsmauer.

Die bestehenden Grundablass- und Überlaufschützen wurden durch moderne, hydraulisch angetriebene Gleitschützen bzw. Stauklappen ersetzt. Zugleich wurden neue Dammbalken beschafft. Die bestehende Triebwasser-Einlaufschütze wurde revidiert und ebenfalls auf Hydraulikantrieb umgerüstet. Zur Verringerung der Verklausungsgefahr der Überfälle wurde die bestehende Wehrbrücke abgebrochen und durch eine neue Brücke ersetzt, die sämtliche Wehrfelder ohne Zwischenabstützung überspannt. Zudem wurden die Pfeiler gekürzt und oberwasserseitig schräg abgeschnitten. Durch diese Massnahmen konnte die freie Durchflussöffnung in der Breite von 4 m auf 17 m erhöht werden. Um zu den neuen, im Staubalken angeordneten hydraulischen Antriebsorganen gelangen zu können, musste ein entsprechender Zugang gebaut werden. Zudem musste zur Gewährleistung der erforderlichen Hochwassersicherheit die Beton-dichtungsmauer im linken Widerlager bis zur Kote des maximalen Überstaus erhöht werden. Aus dem gleichen Grund wurde die was-

serseitige Betonmauer im rechten Widerlager um 15 cm erhöht. Ebenfalls im rechten Widerlager wurde mit Hilfe von einigen Ankern die Statik verbessert. Die Um- und Neubauarbeiten sind in den Bildern 3 (Grundriss) und 4 (Schnitt) dargestellt worden.

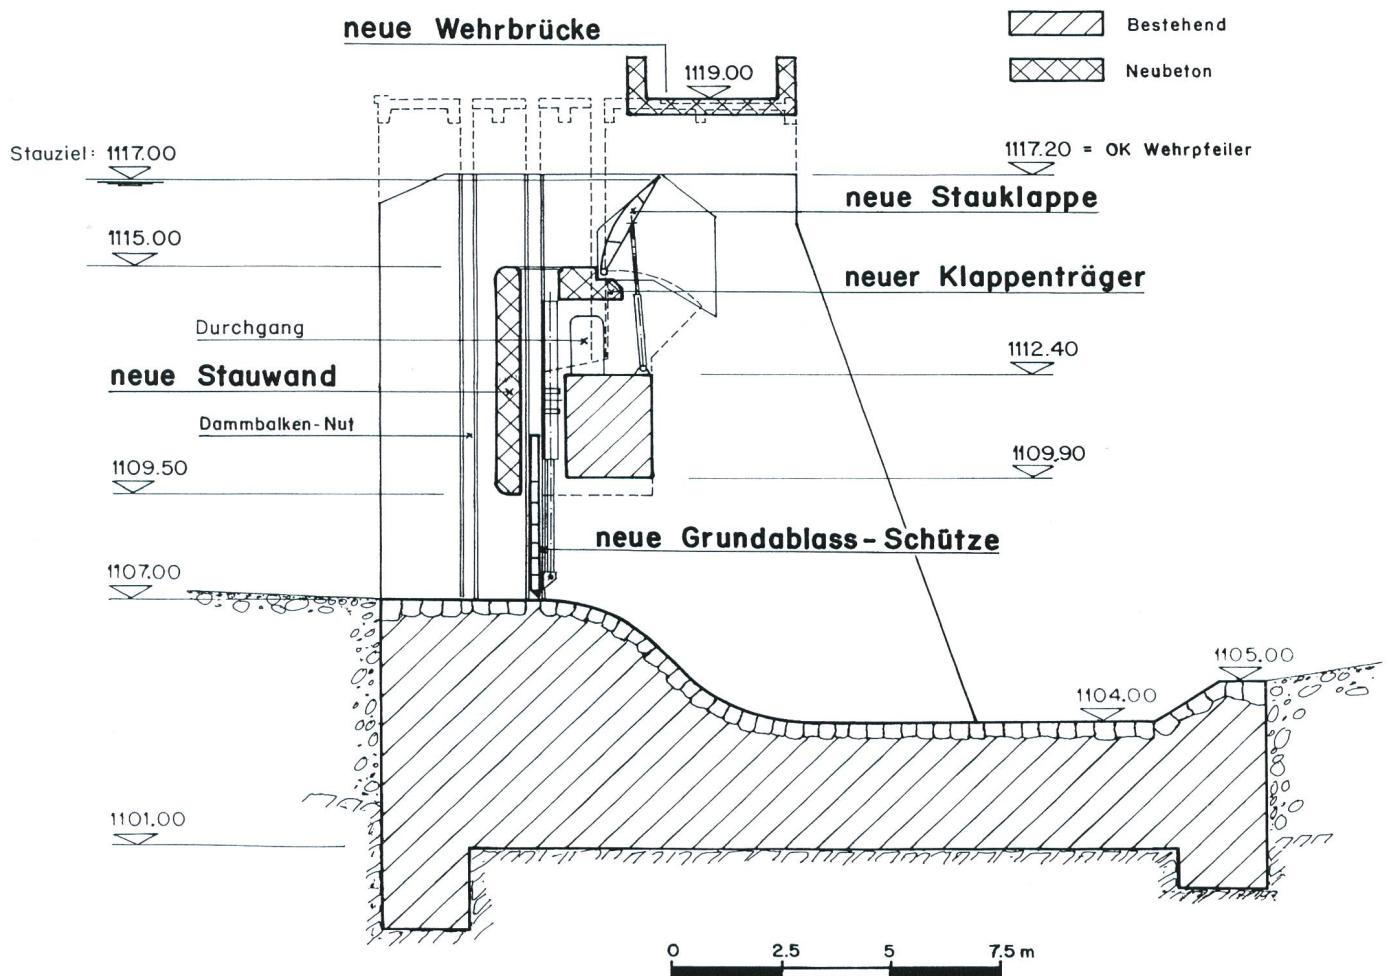
Bild 4. Schnitt durch erneuertes Wehrfeld. Die Umrisse der ursprünglichen Bauteile sind gestrichelt dargestellt.

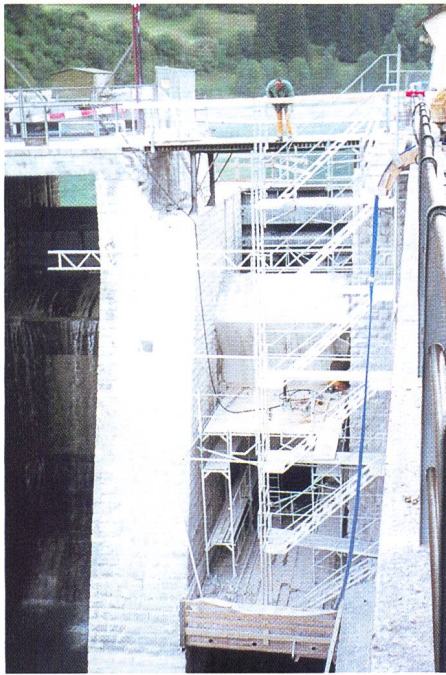
**Bild 5, links.** Luftseitige Ansicht der Abbrucharbeiten im linken Wehrfeld. Die Wehrrücke im Feld I wurde bereits entfernt und der Wehrpfeiler I/II bis zur Mitte gekürzt. Zur Gewährleistung der Wehrpassage wurde eine Hilfsbrücke erstellt. Dabei diente die ausgebaute Grundablassschütze als Brückenplatte. **Bild 6, rechts.** Einsatz einer schienengeführten Betonfräse beim Abbruch der Wehrrücke.

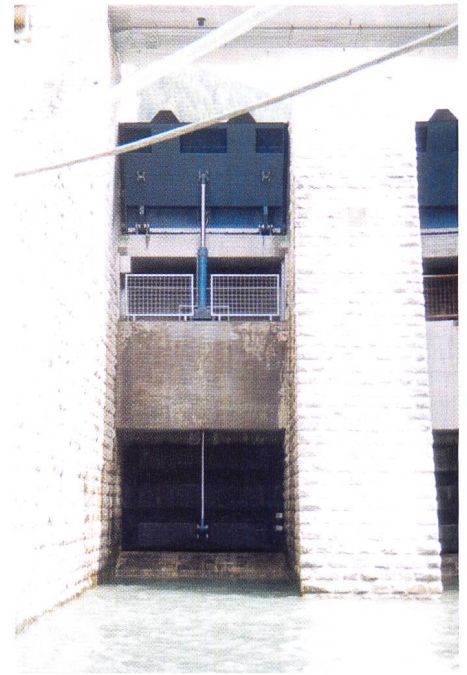
**Bild 9.** Luftseitige Ansicht des rechten Wehrfeldes nach dem Umbau. Deutlich sichtbar sind die hydraulischen Antriebe für die Stauklappe (oben) und diejenigen für die Grundablassschützen (unten).

Diese Arbeitsvorgänge wiederholten sich ähnlich in den beiden weiteren Wehrfeldern. Bild 9 zeigt die fertig montierten Abschlussorgane im Wehrfeld III.

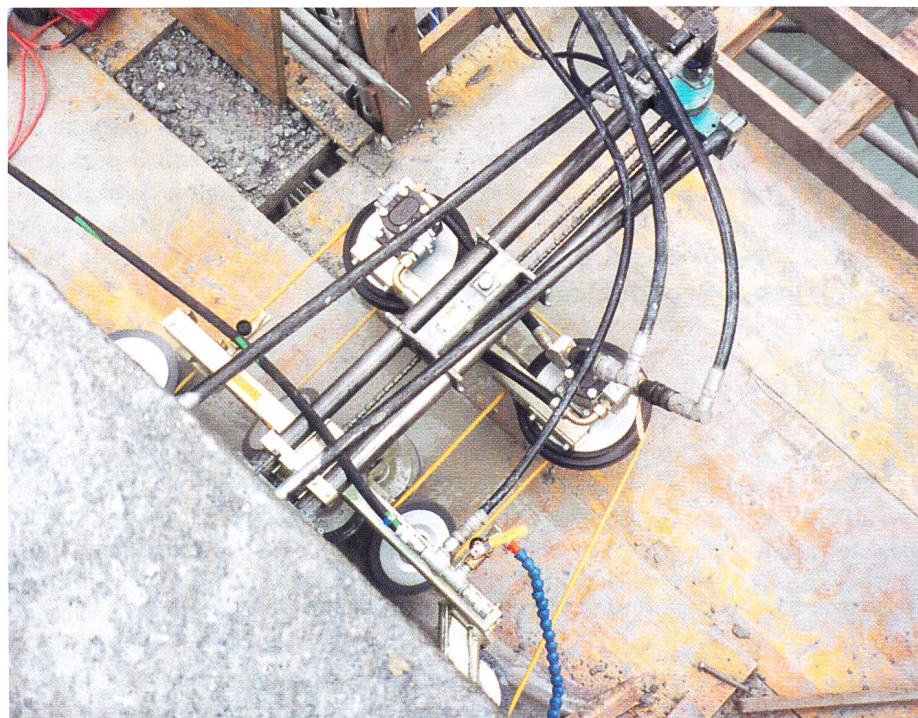
**Bild 7.** Der Einsatz der Seilschnittanlage beim horizontalen Schnitt am Fuss des Staubalkens.

Im Juli 1997 wurde die Baustelle mit verschiedenen Vorarbeiten eröffnet. Dazu gehörte Umleitung von verschiedenen Strom- und Telekommunikationskabeln, welche in der bestehenden Wehrbrücke verliefen. Nach der Lieferung und dem Einsetzen der neuen Dammbalken im Monat August 1997 konnten die Abbrucharbeiten im linken Wehrfeld in Angriff genommen werden (Bild 5). Da der bestehende Staubalken nur zum Teil entfernt werden musste und auch die weitere Baubsubstanz möglichst wenig Erschütterungen ausgesetzt werden sollte, wurden primär verschiedene Fräsverfahren eingesetzt. Gerade Schnitte bis zu ca. 60 cm Tiefe wurden mit schienengeführten Betonfräsen ausgeführt (Bild 6). Für tiefe Schnitte im Bereich des Staubalkens wurde das Seilschnittverfahren erfolgreich angewandt (Bild 7).

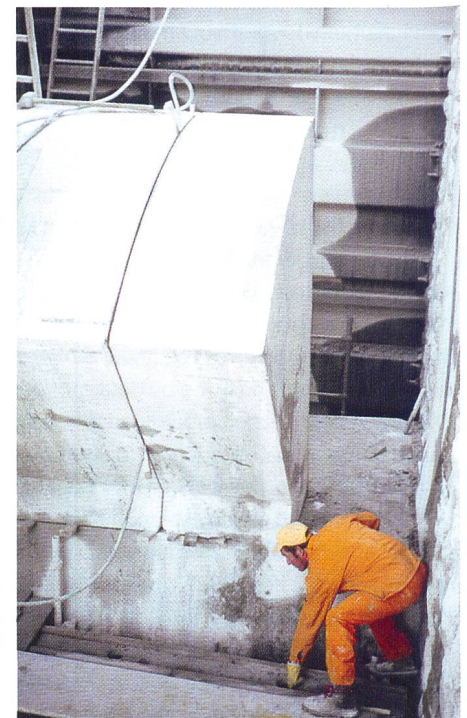
**Bild 8.** Aufgeteilter Staubalken mit einer nahezu abgetrennten Betonscheibe.

Mit dieser Art von Abbruch konnte der zu entfernende Teil des armierten Staubalkens recht genau und schonend vom verbleibenden Teil abgetrennt und in Scheiben aufgeteilt werden (Bild 8). Die Grösse dieser Teile wurde durch die Hebekapazität des installierten Baukrans bestimmt.

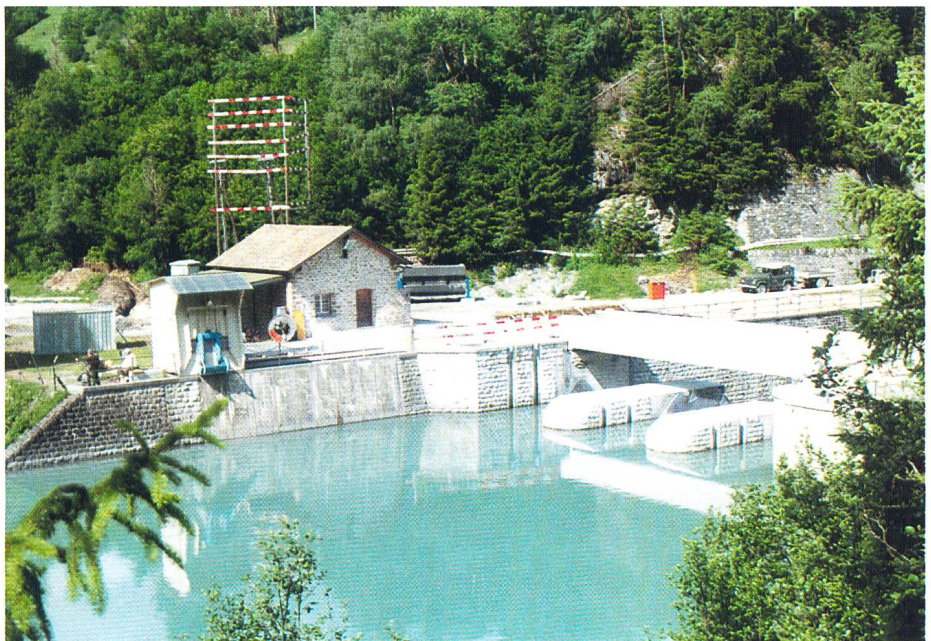
**Bild 10. Wasserseitige Ansicht des umgebauten Wehres und des linken Widerlagers mit Rechenreiniger und Betriebsgebäude.**

Die von unterschiedlichen Standpunkten aufgenommenen Bilder 10 und 11 vermitteln einen Eindruck der umgebauten Wehranlage Burvagn.

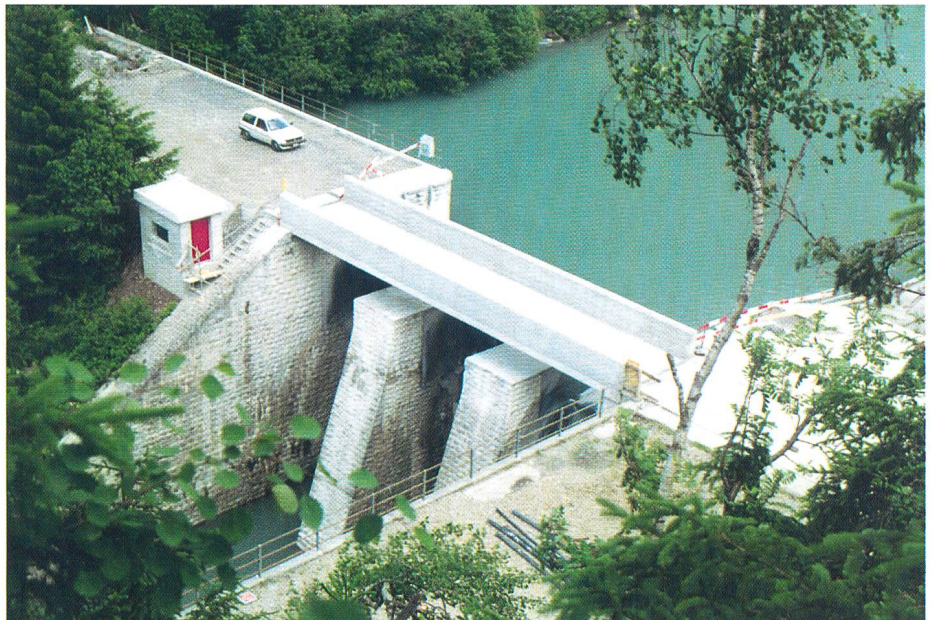
**Bild 11. Übersicht aus der Vogelperspektive auf die umgebaute Wehranlage. Auf dem rechten Widerlager ist talseitig der Zugang zu den Antriebsorganen sichtbar.**
