**Zeitschrift:** Wasser Energie Luft = Eau énergie air = Acqua energia aria  
**Herausgeber:** Schweizerischer Wasserwirtschaftsverband  
**Band:** 91 (1999)  
**Heft:** 11-12

**Artikel:** Wiederinstandsetzung der Staumauer Ferden  
**Autor:** Bremen, Roger / Como, Giovanni / Satzgeber, Hermann  
**DOI:** <https://doi.org/10.5169/seals-940092>

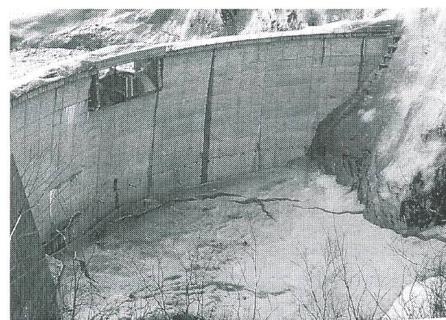
Einen ersten Eindruck über das Ausmass und die Wucht der Lawine konnte man erst am 28. Februar nach dem Freilegen der Zufahrtstrasse bekommen. Wie aus Bild 3 zu entnehmen ist, erreichte die Schneehöhe auf der Luftseite der Sperre etwa 30 m, so dass nur noch etwa das oberste Drittel der Bogen-mauer herausragte. Sämtliche Geländer, Zu-gangsstege und Messpfeiler im Bereich der Mauer waren stark beschädigt oder ganz zerstört. Nach dem Freilegen des völlig mit Schnee gefüllten Treppenhauses wurde fest-gestellt, dass die Bedienungsgalerie eben-falls zerstört war. Weiter ergab sich, dass die Bedienungskammer der Grundablassschüt-zen ganz mit vereistem Schnee gefüllt war. Die sich in der Galerie befindenden Anlagen und Messeinrichtungen standen alle wegen

des Ausfalles der Energieversorgung ausser Betrieb und waren ebenfalls teilweise zer-stört. Die gesamte Messeinrichtung inklusive Wasserstandsmessung war somit nicht mehr betriebsfähig.

**Bild 3. Situation der Bogenmauer Ferden nach dem Niedergang der Faldumlawine am 23. Februar 1999 (Lage am 28. Februar 1999).**

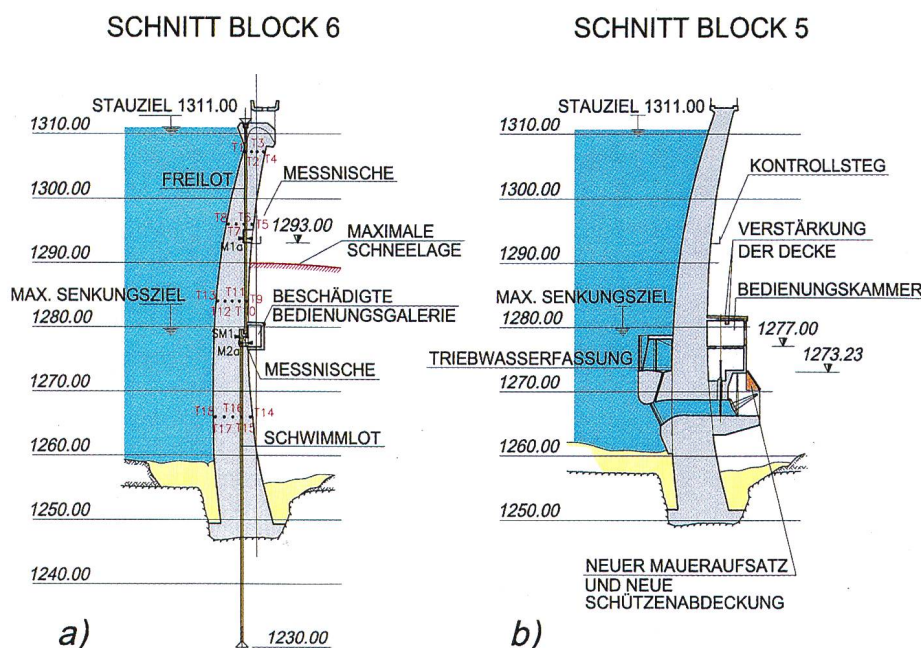
**Bild 2. Vertikalschnitte der Bogenmauer: a) Zentraler Block mit vorhandenen Messeinrichtungen und b) Block Nr. 5 mit Grundablassöffnungen und Wiederinstandstellungsarbeiten.**

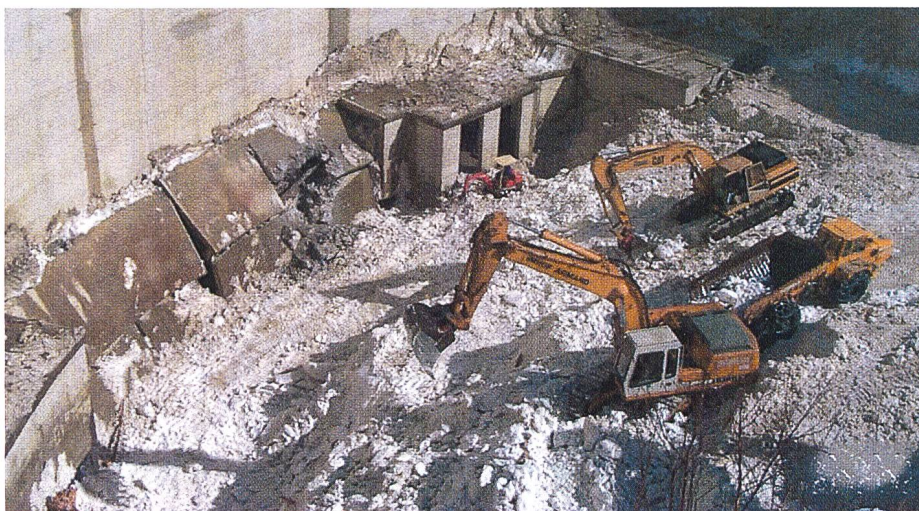
Die stark beschädigte Bedienungs-galerie, so wie sie nach dem Freilegen der Schneeüberlagerung vorgefunden wurde, ist in Bild 4 ersichtlich.

**Bild 4. Freigelegte und stark beschädigte Bedienungsgalerie. Die Bedienungsgebäude der Grundablassschützen und der Triebwasserfassung sind im oberen Teil des Bildes zu erkennen (Stand 12. März 1999).**

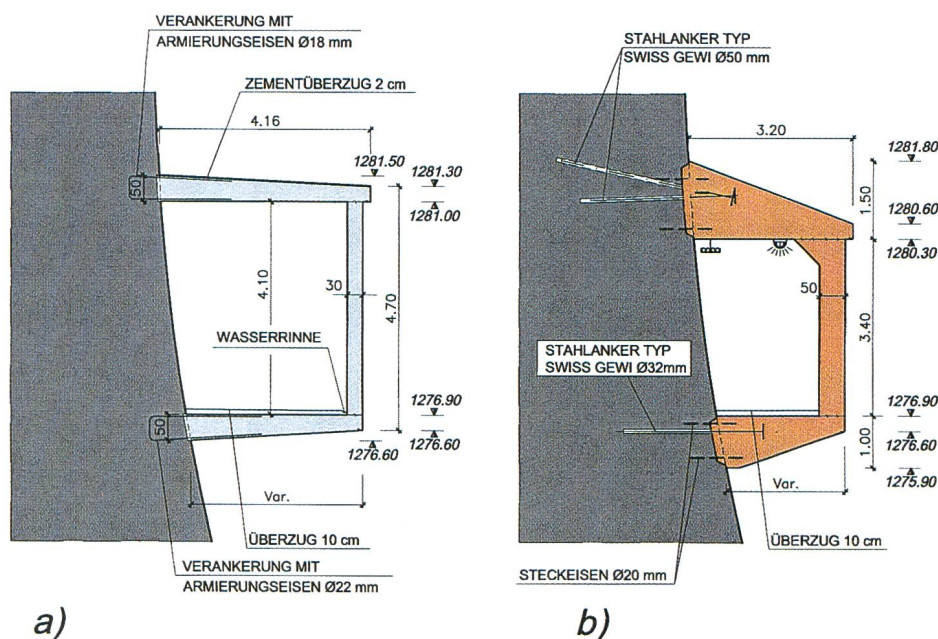
Auch wenn der durch dynamische Effekte beeinflusste Bruchmechanismus nicht in allen Details nachgebildet werden konnte, ergab sich aus den statischen Berechnungen beim Niedergang der Lawine vom 23. Februar eine hauptsächlich vertikale Belastung von ca. 100 bis 120 kN/m<sup>2</sup>. Anhand dieser Erkenntnisse wurden für die Bemessung aller Nebengebäude eine vertikale Bemessungslast von 150 kN/m<sup>2</sup> und eine horizontale Bemessungslast von 30 kN/m<sup>2</sup> angenommen. Diese Belastungen wurden vom Eidgenössischen Institut für Schnee- und Lawinenforschung (SLF) in einer separaten Studie und durch die Anwendung eines eigenen numeri-

**Bild 5. Typischer Querschnitt der zerstörten (a) sowie der neuen Bedienungsgalerie (b) auf der Luftseite der Bogenmauer.**

Was die praktisch vollständig zerstörte Bedienungsgalerie anbelangt, wurde das neue Bauwerk wesentlich massiver und kompakter gestaltet, wie aus Bild 5 zu entnehmen ist.

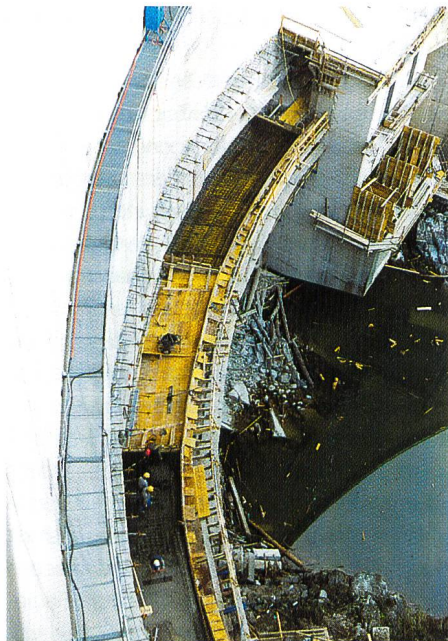
**Bild 6. Erstellung der neuen Bedienungsgalerie. Schalung und Betonierarbeiten der Sohle (Stand am 14. Oktober 1999).**

In Bild 6 sind die Schalungs- und Betonierarbeiten der neuen Bedienungsgalerie ersichtlich.

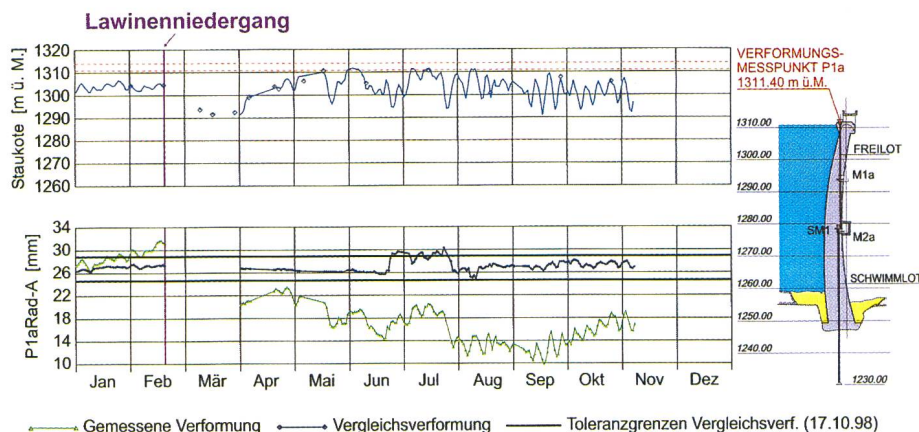
Wie aus Bild 7 zu entnehmen ist, wurde zwischen der letzten Messung vor dem Lawinenniedergang und der ersten Messung Anfang April eine Verschiebung der Mauerkrone von etwa 11 mm festgestellt. Während der fünföchigen Zwischenzeit hatten sich natürlich auch der Wasserstand und die Temperaturverteilung im Mauerkörper geändert, so dass sich zur Auswertung der feststellbaren Kronenverschiebung die

Wie auf Bild 7 deutlich zu erkennen ist, ergibt sich vor und fünf Wochen nach dem Lawinenniedergang praktisch eine unveränderte Vergleichsverformung, was eindeutig ein den Erwartungen entsprechendes Verhalten der Bogenmauer bezeugt.

Ab Mitte Juni bis Ende Juli befindet sich die Vergleichsverformung aber zweifellos ausserhalb der üblichen Werte. Diesbezügliche Untersuchungen haben ergeben, dass im Rahmen der Wiederinstandstellung der Messinstrumente gewisse elektrische Verbindungen falsch angeschlossen wurden, was zu fehlerhaften Messungen geführt hat.

**Bild 7. Wasserstandsmessung und radiale Verformung der Mauerkrone während der Periode vom 1. Januar bis zum 7. November 1999.**
