**Zeitschrift:** Wasser Energie Luft = Eau énergie air = Acqua energia aria  
**Herausgeber:** Schweizerischer Wasserwirtschaftsverband  
**Band:** 92 (2000)  
**Heft:** 3-4

**Artikel:** Verstärkung und Modernisierung des Stauwehrs August-Wyhlen  
**Autor:** Peter, Marco / Zeier, Theo / Biesgen, Wolfgang  
**DOI:** <https://doi.org/10.5169/seals-940247>

# Verstärkung und Modernisierung des Stauwehrs Augst-Wyhlen

■ Marco Peter, Theo Zeier, Wolfgang Biesgen

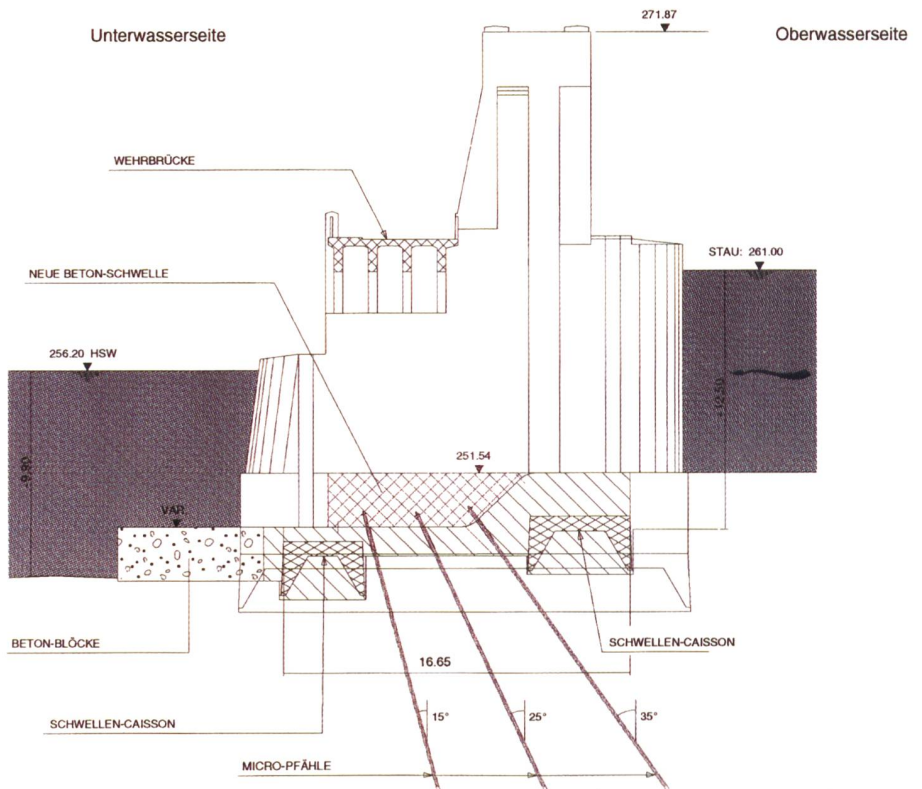
**Bild 1. Querschnitt durch verstärktes Wehrfeld.**

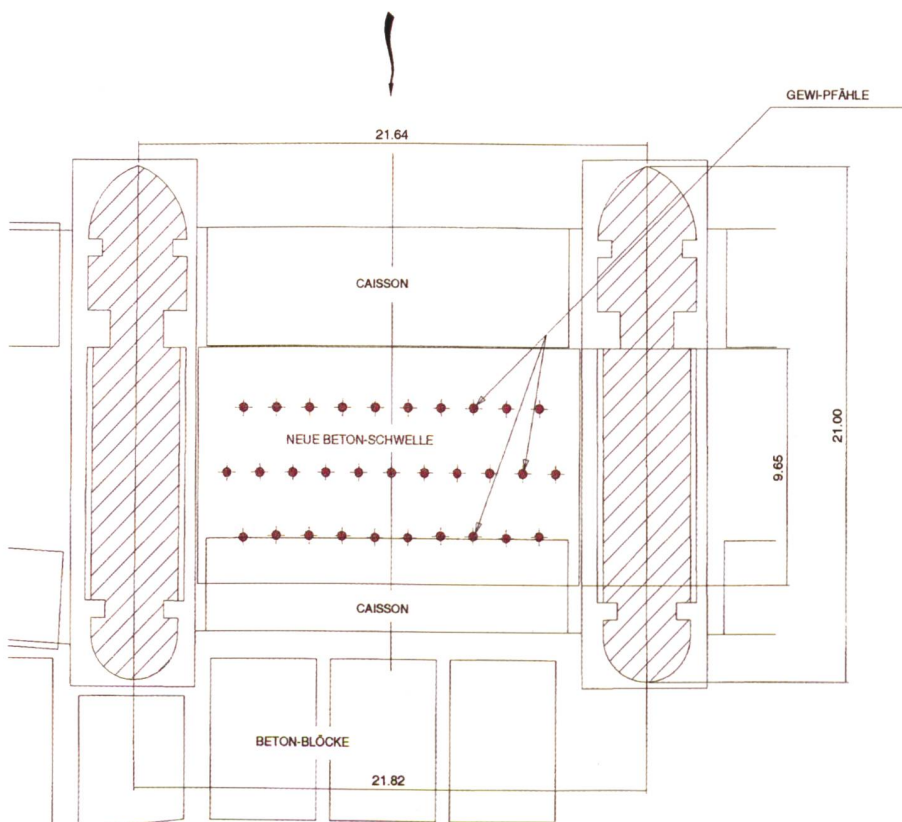
**Bild 2. Grundriss eines verstärkten Wehrfeldes.**

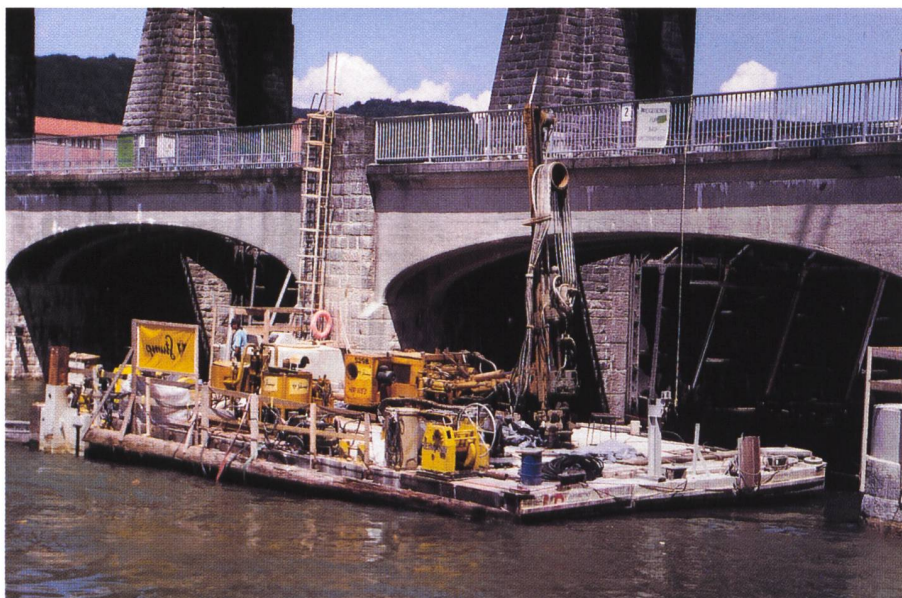
**Bild 5. Floss für Bohrarbeiten und Installation von Mikropfählen.**

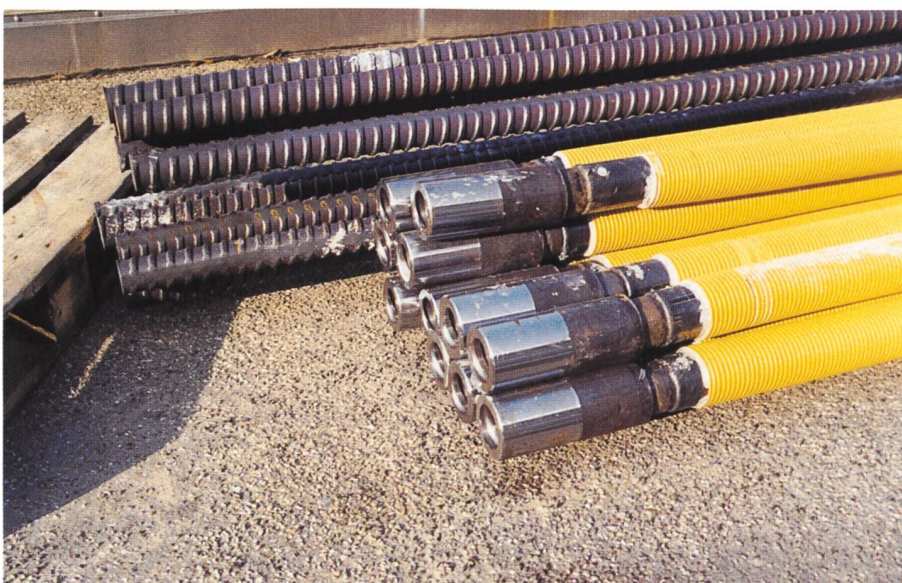
**Bild 6. Mikropfähle mit Gewindekupplung und mit Mörtel verfülltem Hüllrohr (gelb).**

Durch den Einsatz der Mikropfähle in der Sohle wurden die Kräfteinleitungen auf eine grosse Fläche verteilt, und die Länge der Mikropfähle ist wesentlich kürzer als die der Vorspannanker in den Pfeilern. Dies zeigt sich auch bei den spezifischen Kosten:

Unter normaler Beanspruchung sind die Mikropfähle spannungsfrei. Zugspannungen werden erst bei ungewöhnlichen Lastfällen aktiviert und können kleine Verformungen auslösen.

Die Hebung der Felsoberfläche bei einem voll ausgenützten Pfahl beträgt ca. 1 bis 2 mm. Die rechnerische Zunahme der «Rissbreiten» liegt unter 0,1 mm und ist somit bedeutungslos.

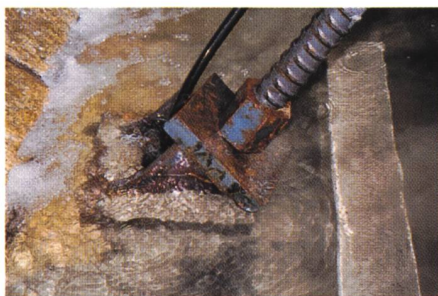
**Bild 7. Pfahlschuh (unter Wasser versetzt) nach Entleerung.**

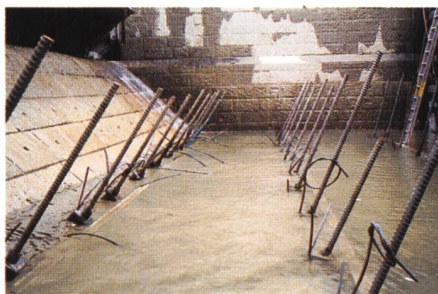
**Bild 8. Mikropfähle in Sohle nach Entleerung.**
