Untersuchungen zur Instandsetzung der Luftseite der Schwarza-Talsperre

Die Instandsetzung alter Talsperren erfordert eine umfangreiche Schadensanalyse zum Entwickeln eines angepassten Instandsetzungskonzeptes. Am Beispiel der 1929–1931 erbauten Schwarza-Talsperre wird die objektorientierte Vorgehensweise erläutert [1]:

Schwarza-Talsperre

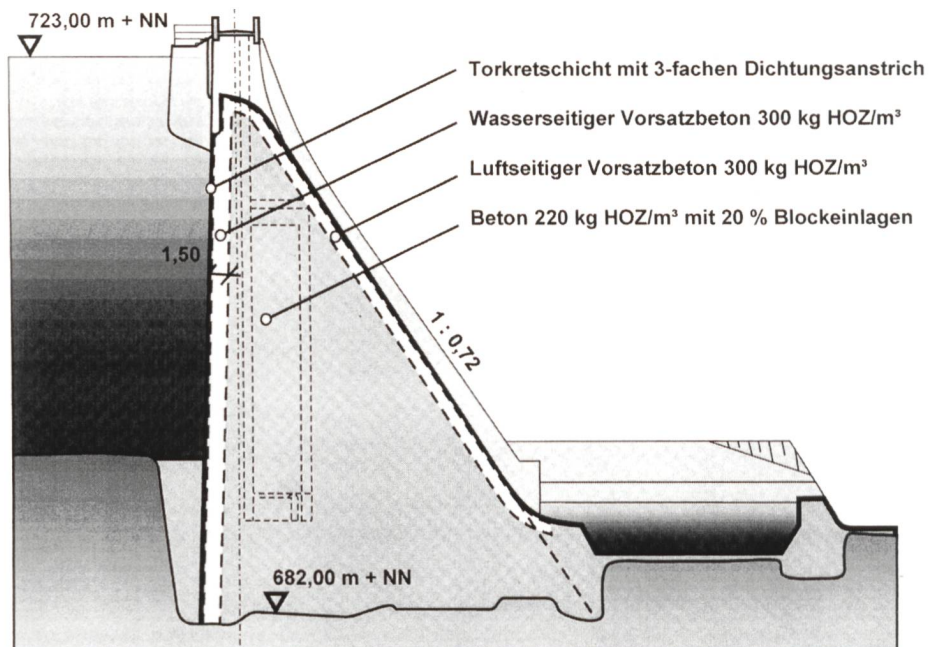
Bild 2. Schwarza-Talsperre – Querschnitt durch die Hochwasserüberläufe.

Die Schwarza-Talsperre (1929–1931) ist zusammen mit der Schluchseesperre die älteste Talsperre der Schluchseewerk AG. Sie wurde als 43 m hohe Gewichtsmauer mit 155 m Kronenlänge ausgeführt (Bild 2). Zwischen dem Stau 723 m ü.M. und dem Absenkziel 711 m ü.M. entsteht ein nutzbarer Speicherraum von 1,3 Mio. m³. Die Dehnungsfugen zwischen den Blöcken im Ab-

Für die Mauer wurde der Beton in erdfeuchtem Zustand in die einzelnen Blöcke mit Kübeln eingebaut. Einzelheiten über die Betonzusammensetzung (Kern- und Vorsatzbeton) sowie die Massnahmen zur Verbesserung der Dichtheit auf der Wasserseite enthält Bild 2. Zum ersten Mal wurde bei der Schwarza-Talsperre auf die bis dahin übliche luftseitige Verblendung mit Bruchsteinmauerwerk verzichtet.
