**Zeitschrift:** Wasser Energie Luft = Eau énergie air = Acqua energia aria  
**Herausgeber:** Schweizerischer Wasserwirtschaftsverband  
**Band:** 93 (2001)  
**Heft:** 11-12

**Artikel:** Generalsanierung der Staumauer Vermunt  
**Autor:** [s.n.]  
**DOI:** <https://doi.org/10.5169/seals-939932>

# Generalsanierung der Staumauer Vermunt

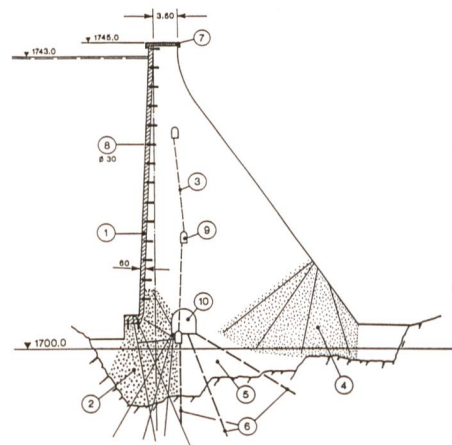
Der Vergleich der Bohrkerns mit denen von 1960/1962 zeigte eine deutliche Zunahme der Wasseraufnahmefähigkeit wegen Verschlechterung der Schwachstellen des Betons durch Lösung des Kalkes aus dem Zementstein. Nach diesen Untersuchungen und der statischen Überprüfung besteht die Staumauer vorwiegend aus Beton guter Qualität mit bereichsweise (verstärkt in Gründungsnähe) Zonen unterschiedlicher Entfestigung und stark durchlässigem Mauerwerk. Die Dichtigkeit der Sperre hängt somit im Wesentlichen vom wasserseitigen Spritzputz ab, der teilweise beschädigt ist und keinen Dichtanschluss an den Fels hat. Ausserdem fehlt der heute übliche wasserseitige Injektionsschirm.

Die Durchsickerung der Mauer führt zu einer fortschreitenden Lösung des Ze-

mentsteins. Um die Sicherheit der Sperre weiter zu gewährleisten, waren Erhaltungs-massnahmen unumgänglich.

**Bild 1. Staumauer Vermunt – Darstellung der Massnahmen für die Generalinstandsetzung.**

Folgende bauliche Massnahmen (Bild 1) wurden durchgeführt:

- 1 Dichtinjektion im Bereich des wasserseitigen Sperrenfusses von den Kontrollgängen aus (1987).
- 2 Auf der Wasserseite 60 cm Vorsatzbeton bei entleertem Speicher (1988) und teilweise bei beschränktem Stau (1989).
- 3 Herstellen eines Drainagesystems nahe der Wasserseite aus den vom untersten Kontrollgang zu erstellenden Entlastungsbohrungen und den Drainagebohrungen zwischen den Kontrollgängen.
- 4 Erneuern der undichten und durch Frost beschädigten Staumauerkrone zum Vermeiden des Wasserzutritts von oben.
- 5 Injektion des luftseitigen Sperrenfusses zum Verbessern der dort teilweise schlechten Betonqualität.

zu 1: Ausführung aus energiewirtschaftlichen Gründen während der Stauhaltung und deshalb überwiegend von in den Kontrollgängen ausgebrochenen Bohrkammern aus. Als Injektionsgut wurden Suspensionen aus Portlandzement PZ 475 und hochfeinem Zement unter Zusatz von Bentonit und Verflüssigern verwendet. Auf Grund der hohen Durchlässigkeit und grossen Injektionsgutaufnahme waren mehrere Injektionsgänge mit PZ 475 (W/Z-Wert = 0,8 bis 2,0) erforderlich; die endgültige Abdichtung konnte erst durch Injektionen mit hochfeinem Zement erreicht werden. Die Injektionsmenge betrug 110 t PZ 475 und 30 t hochfeinen Zement.

zu 2: Um die Haftung des Vorsatzbetons sicherzustellen, wurde hohl liegender Spritzputz und -beton entfernt und die gesamte wasserseitige Betonfläche der Sperre von mürben und losen Teilen mit Hochdruckwasserstrahl gereinigt. Die Verbindung zwischen Vorsatzbeton und Mauerbeton ist sowohl durch die Haftfestigkeit zwischen beiden ( $2\text{--}2,5\text{ N/mm}^2$ ) als auch durch die für die Befestigung der Schalung für den Vorsatzbeton benötigten Anker gewährleistet. Entsprechend dem vorgesehenen Schalungssystem wurden für die Fugenteilung Abschnittslängen von 12 m gewählt und in den senkrechten Fugen Fugenbänder eingebaut; auf bestehende Blockfugen wurde keine Rücksicht genommen.

Da sich der Vorsatzbeton ohne Risse allein durch Bewehrung baupraktisch wirtschaftlich nicht ausführen lässt, wurde die Netzbewehrung des Vorsatzbetons nur für eine Rissbreitenbegrenzung von 0,1 bis 0,2 mm bemessen. Im Übrigen wurden beim Vorsatzbeton alle betontechnologischen Möglichkeiten genutzt, um einen frostbeständigen, wasserundurchlässigen Beton mit möglichst kleinem Schwindmass und geringer Wärmeentwicklung sowie einem niedrigen Verformungsmodul zu erreichen.

zu 4: Die Mauerkrone wurde mit einer 30 cm dicken Stahlbetondecke abgedeckt, die wasser- und luftseitig auskragt und so verstärkt ist, dass sie in der Ansicht als durchgehendes, 60 cm hohes Band erscheint. Der Fugenabstand wurde vom Vorsatzbeton übernommen und halbiert, sodass Fugenabstände von höchstens 6 m entstanden; die Fugen sind mit einem Fugenband versehen.

zu 5: Hier wurden insgesamt 400 t Zement PZ 475 verpresst.
