Erfolgreiche Schadensanierung Kraftwerk Ruppoldingen

■ W. Simmen, H. Annen, R. Angehrn, U. Weller

Kurzfassung

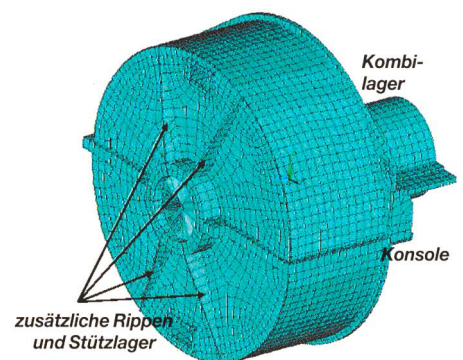
Bild 8. Finite-Elemente-Modell des neuen Getriebegehäuses mit dem zusätzlichen Stützlager (links) und Rippenversteifungen zur Verbesserung der Stabilität von Gehäuse und Lagerschale.

Die vom Getriebelieferanten vorgeschlagene Idee einer Rückführung der vertikalen Kräfte am Getriebe (Gewicht, Auftrieb) über das in den Bildern 8 und 9 gezeigte Stützlager wurde nach entsprechenden Abklärungen von der Task Force als eine Hauptmassnahme zur Ausführung freigegeben.

Beim neuen Stützlager handelt es sich um ein systeminternes Lager, das keine Kräfte nach aussen ableitet, aber es dem Gehäuse ermöglicht, sich ausser auf den beiden Konsolen auch auf der steifen Planetenträgerwelle abzustützen. Dieses Lager erfüllt dabei die Aufgabe, bei allen möglichen Belastungszuständen eine optimale Lage der Planetenräder gegenüber dem Hohlrad sicherzustellen. Die beiden Beobachtungsluken oben und unten wurden durch weitere Öffnungen bei den Positionen 3 Uhr und 9 Uhr (in den Bildern nicht sichtbar) ergänzt, um die Überwachung und Inspektion des Tragbildes der Zähne zu erleichtern.

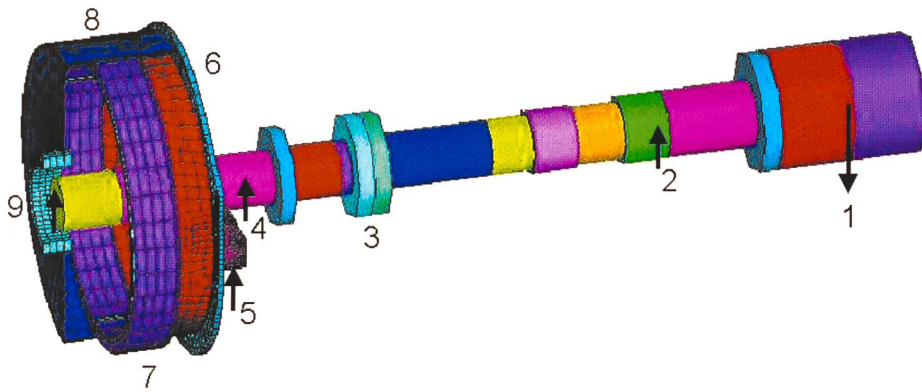
Die Untersuchungen anhand des Modells von Bild 9 hatten die Aufgabe, das Zusammenspiel der Biegelinie der Welle mit dem Getriebe abzuklären. Dabei waren Unterlagen für die optimale Wellenausrichtung bei der Wiedermontage zu erarbeiten und die beste radiale Position des neuen Stützlagers am Gehäuse zu finden.

Bild 9. FE-Modell zur Abklärung des Zusammenspiels der Wellenbiegelinie mit den Deformationen am Getriebe.

Die Einstellungen wurden mittels einer Vielzahl am Gehäuse fest installierter Messaufnehmer im Stillstand und beim Wiederanfahren überprüft und wo erforderlich nachjustiert. Die günstige Wirkung des neuen Stützlagers wurde durch die Berechnungen mit den FE-Modellen, wie in den Bildern 8 und 9 gezeigt, nachgewiesen.
