**Zeitschrift:** Wasser Energie Luft = Eau énergie air = Acqua energia aria  
**Herausgeber:** Schweizerischer Wasserwirtschaftsverband  
**Band:** 94 (2002)  
**Heft:** 5-6

**Artikel:** Instandsetzung des Tosbeckens beim Wasserkraftwerk Bannwil mit Unterwasser-Stahlfaserbeton  
**Autor:** Holzer, Walter  
**DOI:** <https://doi.org/10.5169/seals-939632>

# Instandsetzung des Tosbeckens beim Wasserkraftwerk Bannwil mit Unterwasser-Stahlfaserbeton

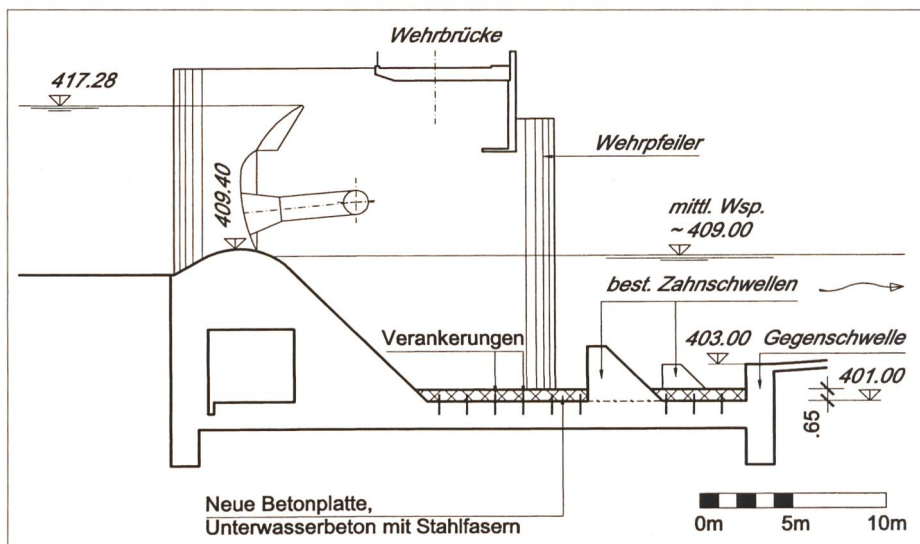
Bild 1. Schnittzeichnung durch Wehr und Tosbecken.

Das Ausführungsprojekt sieht eine 65 cm starke Betonschicht auf der bestehenden Sohle vor. Mit diesem neuen Beton, der

auch als grosszügig bemessene Verschleisschicht betrachtet werden kann, werden die Schäden zugedeckt. Vom Beton wird eine hohe Abrasionsbeständigkeit gefordert. Der neue Beton wird mit insgesamt 320 Ankereisen in der vorhandenen Betonsohle verankert. Die Schadstellen unten an den Zahnschwellen können durch den neuen Beton grösstenteils eingedeckt werden.

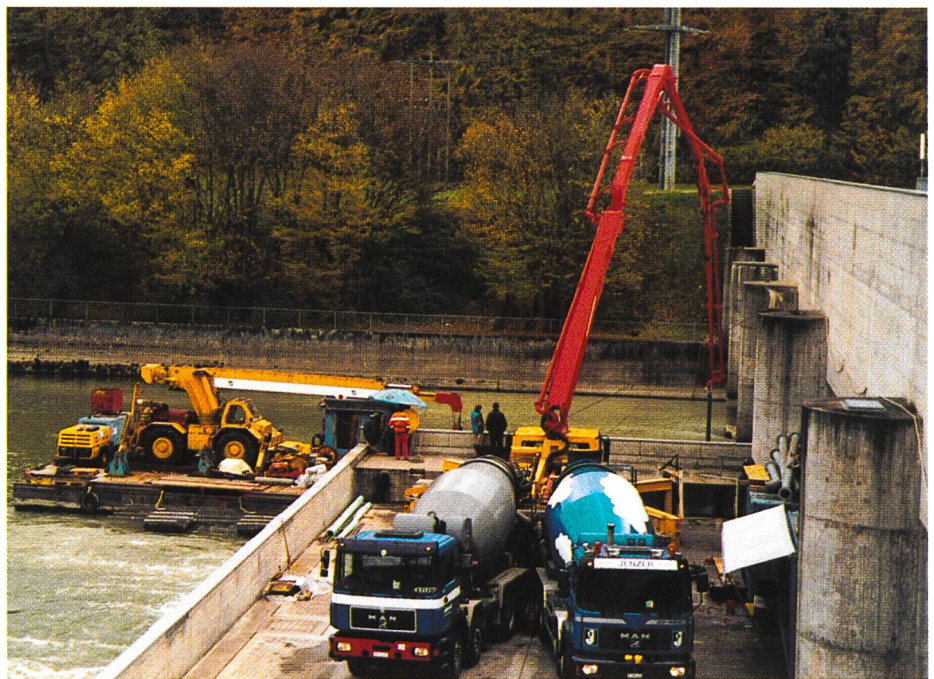
Bild 2. Während der Betonierarbeiten.

Der Beton wurde mit einer Betonpumpe direkt unter Wasser eingebracht. Bei Arbeitsunterbrüchen verhinderte eine spezielle Klappe das Auslaufen des Betons aus dem Betonierrohr. Der Stahlfaserbeton erforderte eine sehr sorgfältige Führung der Pumpenarmaturen. Die Steuerung der Pumpenleistung und des Pumpenauslegers wurde vom Taucher aus via Tauchtelefon direkt koordiniert.

Dank dem sorgfältigen Einbau konnten die Anforderungen betreffend Sollhöhe und Ebenheit der Betonoberfläche eingehalten werden. Total wurden 450 m<sup>3</sup> Beton in drei Etappen eingebracht.

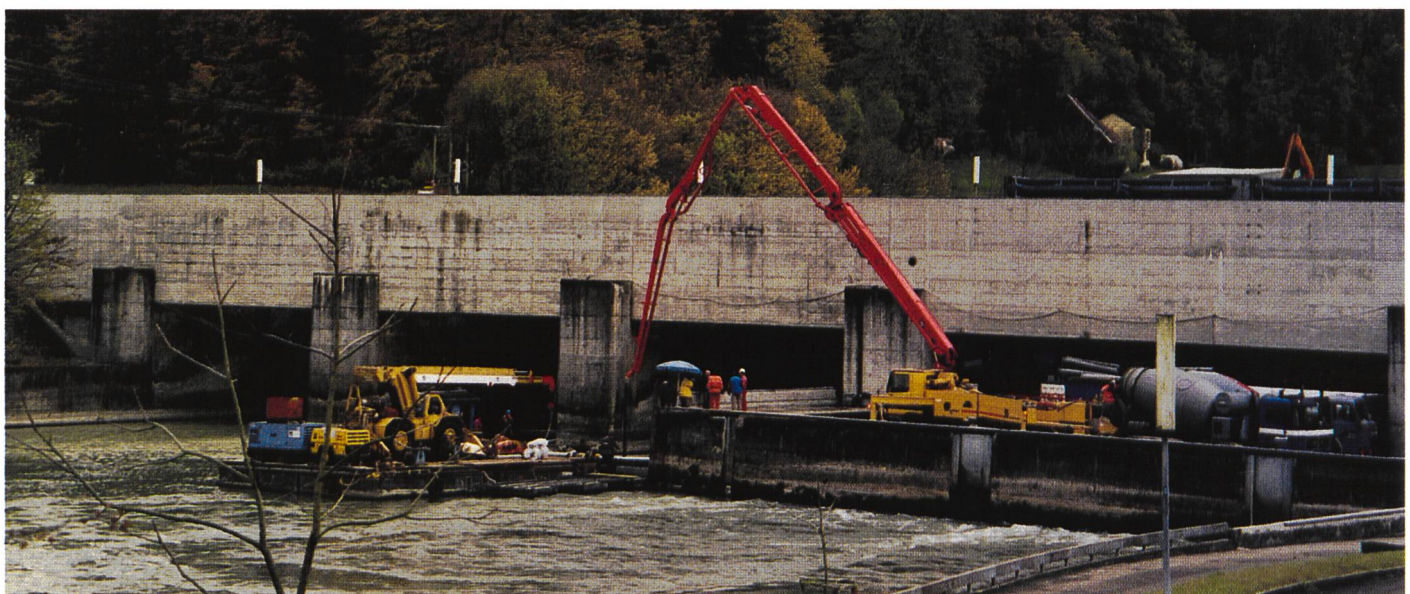
Bild 3. Die Betonierinstallationen im Unterwasser.
