Zeitschrift: Wasser Energie Luft = Eau énergie air = Acqua energia aria
Band: 96 (2004)
Heft: 3-4

Kolkentwicklung beim Limmatwehr Dietikon

Ursachenforschung der Hochwasserschäden im Frühjahr 1999 mittels hydraulischer Modellversuche

■ Adriano Lais, Peter Volkart

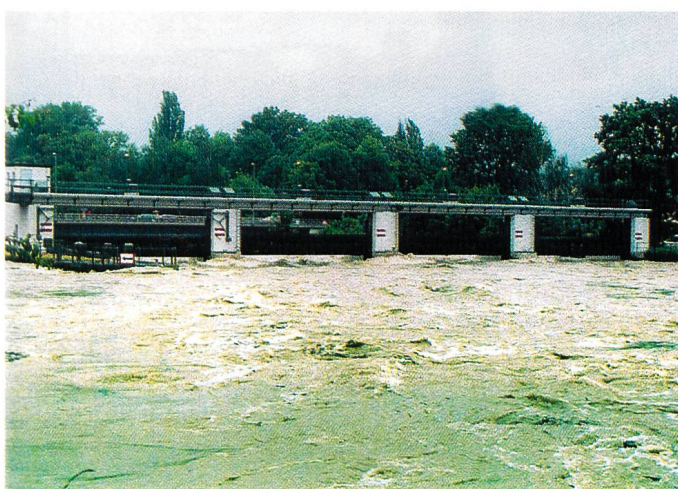
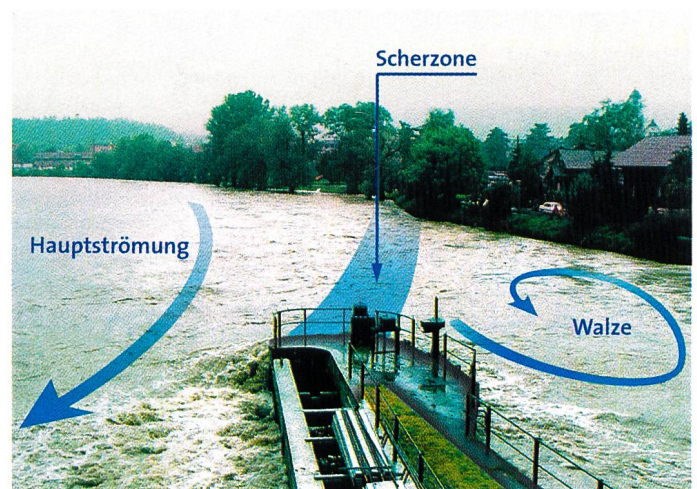
eignissen zum Wehr hin gelenkt (Bild 12). Aufgrund der sehr grossen Geschwindigkeitsgradienten bildet sich dadurch in der Scherzone zum gering fließenden Wasser im Oberwasserkanal und der Hauptströmung eine Wirbelstrasse, die sich schräg über den Oberwasserkanal zur Wehrspornnase hin erstreckt. In dieser Zone wirken die grössten Belastungen auf die Sohle ein, die zu den massiven Materialverfrachtungen zwischen den Betonplatten im Oberwasserkanal, den Uferunterspülungen und den Schäden an der Einlaufschwelle geführt haben.

Bild 12. Abflusssituation an Pfingsten 1999, freier Wehrdurchfluss von 520 m³/s. Links: Blick in Strömungsrichtung. In Bildmitte ist die Scherzone schwach zu erkennen. Rechts: Blick flussaufwärts. Aufgrund der starken Wirbelbildung wirken grosse hydromechanische Belastungen auf den Untergrund ein (Bildquelle: Edy Toscano AG).

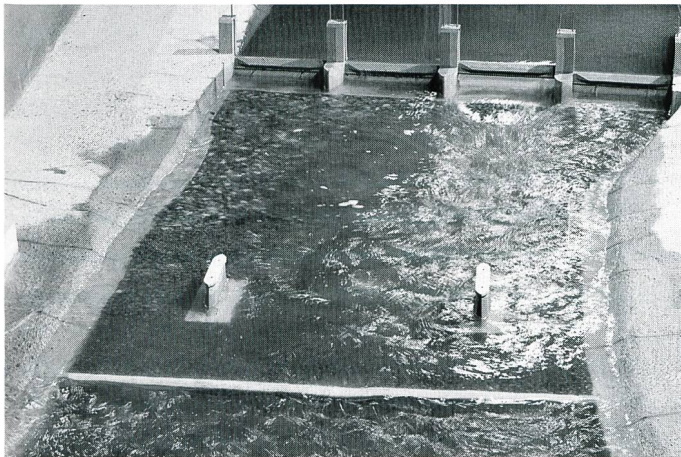
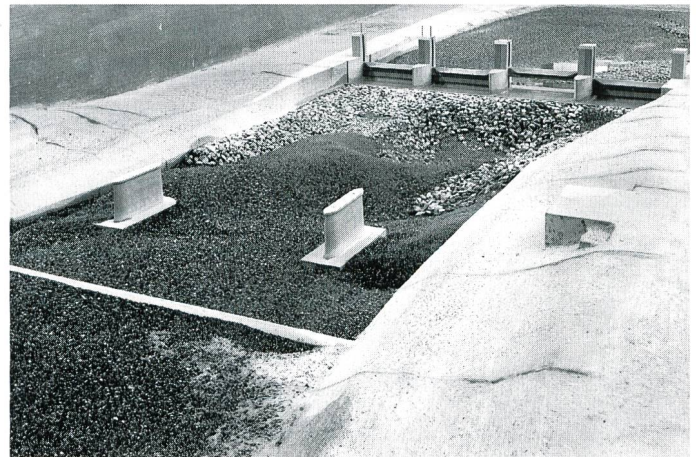
Bild 17. Ondulierender Wassersprung in der Nachlaufströmung von Wehrfeld 2 (links) sowie Sohlenlage (rechts) am 13. Juni 1999. In den Kolk rutschte die Blockschüttung nach.

Die Nachbildung der Ereignisse ergab einen praktisch identischen Kolk wie in Natur. Dem Bild 17 ist die Momentaufnahme der Sohlentopografie am 13. Juni 1999 zu entnehmen. Der Kolk hat sich maximal abgetieft und kam im Fortlauf des – im Bild ebenfalls gut ersichtlich – weit geöffneten zweiten Wehrfelds zu liegen. In die Kolkwanne rutschten die im Zuge der Sanierung 1994/95 geschütteten Blöcke nach, und die linke Uferböschung wurde destabilisiert.
