# Kraftwerk Bremgarten-Zufikon : Erfahrungsbericht der ersten grossen Turbinenrevision nach 28 Betriebsjahren

Zeitschrift: **Wasser Energie Luft = Eau énergie air = Acqua energia aria**

Band (Jahr): **96 (2004)**

# Kraftwerk Bremgarten-Zufikon, Erfahrungsbericht der ersten grossen Turbinenrevision nach 28 Betriebsjahren

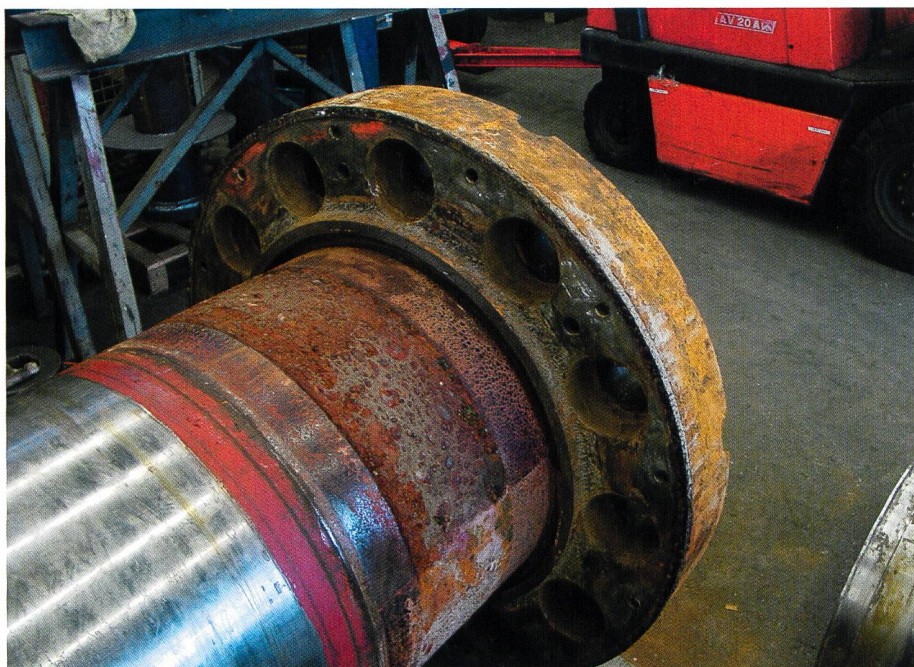
Bild 1. Ansicht der Turbinenwelle, Turbinenseite mit Flansch zur Laufradbefestigung.

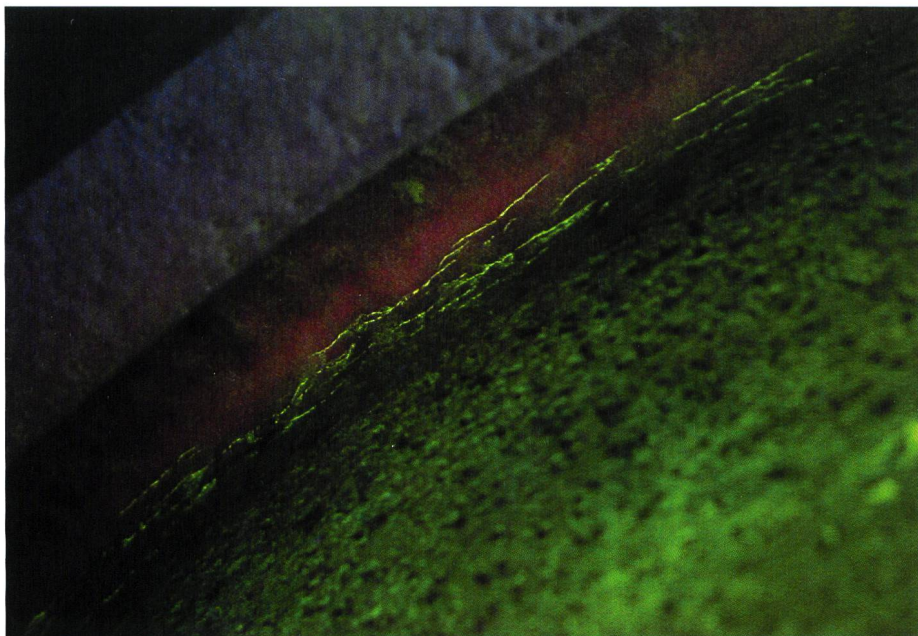
Aufgrund von Kenntnissen anderer Maschinen ist die horizontale Welle ein sehr kritischer Teil und muss speziell beachtet werden. Die unzähligen, millionenfachen Biegewechsel, welche die Welle unterhalb des Führungslagers mit dem frei hängenden Laufrad von 15 Tonnen Gewicht bei jeder Umdrehung ein Mal erleidet sowie die Schubkraft auf das Laufrad belasten den Flansch zum Laufrad. Zudem ist dieser Flansch immer dem Reusswasser ausgesetzt, welches eine zusätzliche Wasserstoffversprödung bewirkt. Diese Hauptfaktoren können zum Entstehen von Rissen im Übergangsradius zum Flansch führen.

Wie vermutet, wurden im Übergangsradius zum Flansch viele Risse bis 50 mm lang und bis 5 mm tief festgestellt.

**Bild 2. Risse in der Turbinenwelle beim Übergang zum Flansch für die Laufradbefestigung.**

Die kleinen Risse wurden wie vorgesehen vollständig ausgedreht und laufend kontrolliert. Insgesamt wurde ein grosser Radius 6 mm tief und 8 mm längs zum Flansch ausgedreht. Ein kleiner Riss von 5 mm Länge wurde örtlich mit Schleifer ausgeschliffen. Mit einem grossen Radius zum Flansch wird der Übergang optimal ausgebildet.

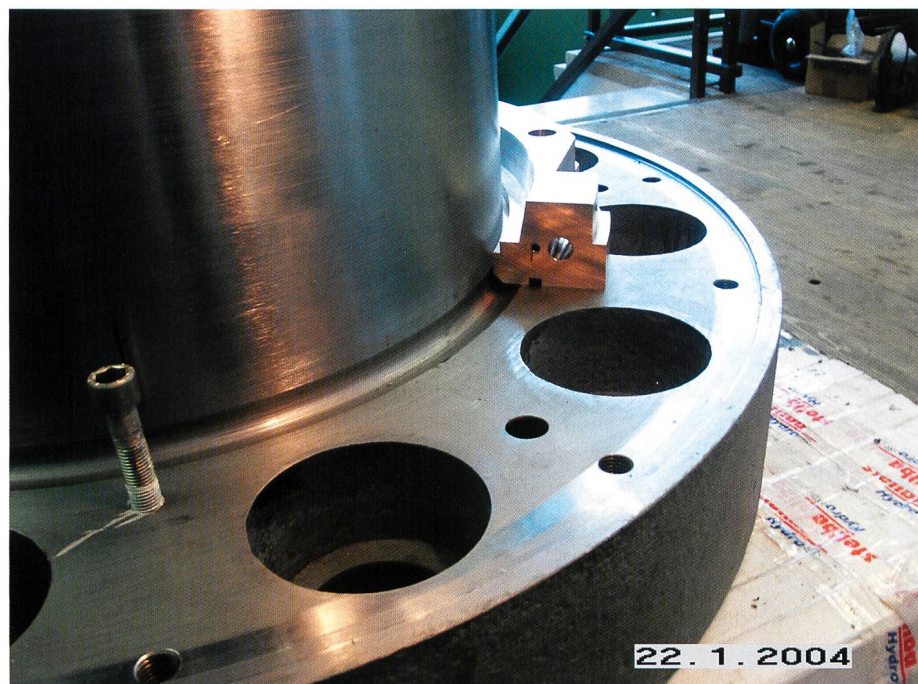
**Bild 3. Sanierung der Turbinenwelle am Übergang zum Flansch für die Laufradbefestigung.**

Um eine weitere bzw. erneute Wasserstoffversprödung zu verhindern, wird der Radius zum Flansch trockengelegt, mit einem korrosionsbeständigen Abdeckring. Der Leerraum im Radius wird mit Fett aufgefüllt und somit einer Berührung mit Wasser entgegengewirkt.
