# Analyse des Schadenfalls an der Blockrampe Grande Eau

Autor(en): **Semadeni, Nadia / Tognacca, Christian / Bezzola, Gian Reto**

Zeitschrift: **Wasser Energie Luft = Eau énergie air = Acqua energia aria**

Band (Jahr): **96 (2004)**

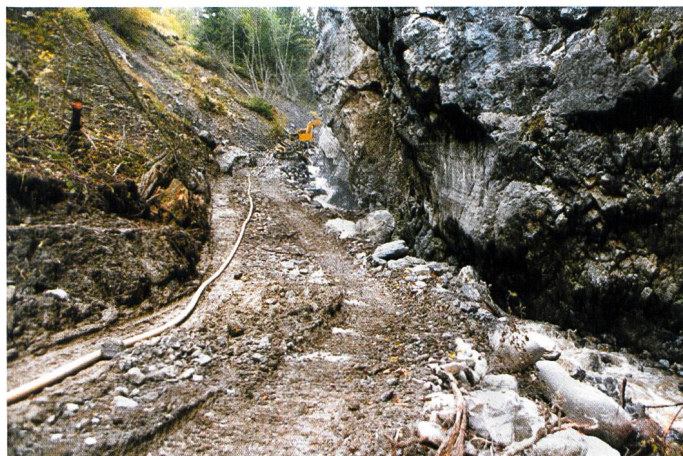
Bild 1. Bau der Blockrampe 1987; Baupiste und eingeeignetes Gerinne, Blick gegen die Fliessrichtung (Foto: J.-P. Zuppiger).

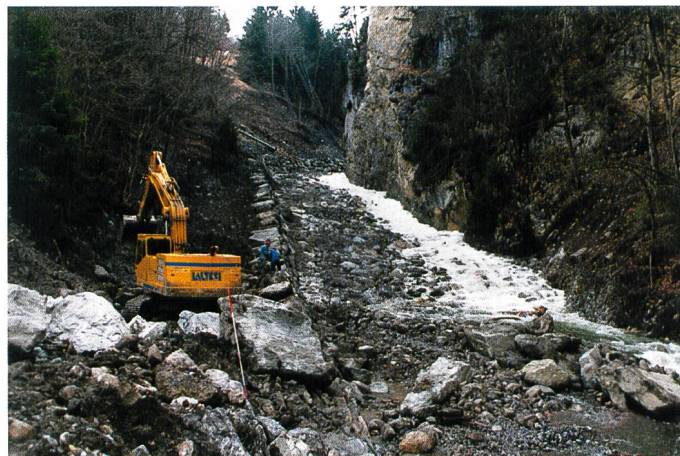
Bild 2 zeigt einen Überblick über die realisierte Rampe im Bereich flussabwärts der Linkskurve. Das Gerinne wurde auf eine mehr oder weniger einheitliche Breite von 12 m ausgebaut und eine Mauer am Fuss des Rutschhangs erstellt. Gut sichtbar ist das Quergefälle, welches die Rampe im Bereich der Querriegel 4 bis 6 aufweist. Eine Übersicht des realisierten Bauwerks ist Bild 3 zu entnehmen.

Bild 2. Blockrampe und rechtsufrige Mauer im verbreiterten unteren Teil im Jahr 1989, Blick von der Gegenschwelle flussaufwärts (Foto: J.-P. Zuppiger).

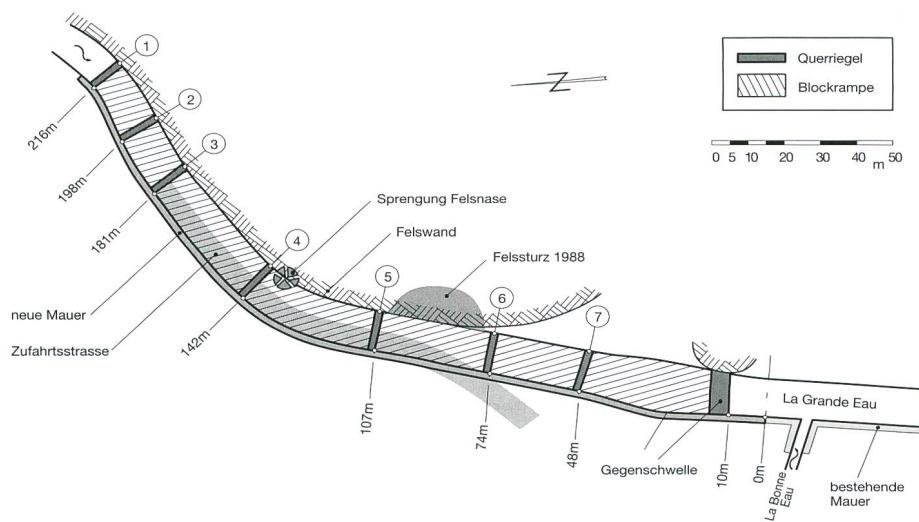
**Bild 3. Situation der Blockrampe nach der Fertigstellung im Jahr 1996.**

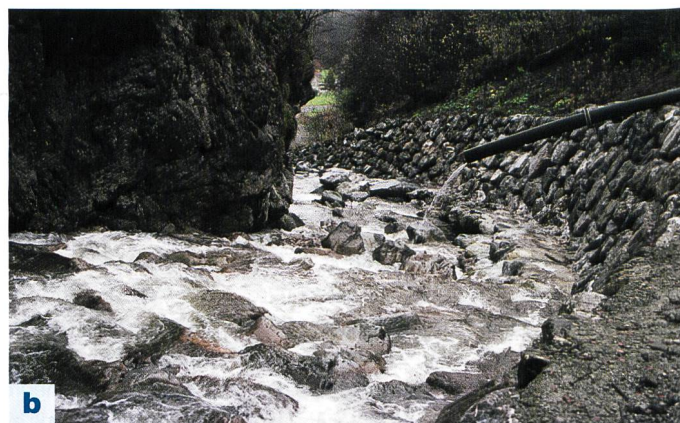
Während des Hochwassers vom Mai 1999 mit einem maximalen Abfluss von  $52 \text{ m}^3/\text{s}$  wurden eine grosse Anzahl von Blöcken aus dem Rampengefüge erodiert und die Querriegel teilweise beschädigt (Bild 4a). In der oberen flachen Strecke bis zur Linkskurve waren keine Schäden aufgetreten. Diese waren vor allem auf der linken Gerinneseite auf einer Länge von zirka 70 m zwischen den Querriegeln 4 und 7 zu verzeichnen. Die Schäden bestanden aus der direkten Erosion von Blöcken, dem Einsinken von Blöcken und

dem Abtrag von Blöcken aus der obersten Lage der Querriegel (Bild 4b). Die erodierten Blöcke wurden im Bereich des letzten Querriegels und der Gegenschwelle abgelagert. Die direkte Erosion von Blöcken führte zwischen den Querriegeln 4 und 6 zu einer Reduktion des Gefälles. Wie aus Bild 4c ersichtlich ist, wirkten diese Querriegel nun als Abstürze. Weiter führte das Hochwasser zur Erosion von Blöcken aus der Ufermauer bei

der Gegenschwelle und zur Vertiefung des bereits bestehenden Kolks flussabwärts der Gegenschwelle.

**Bild 4. Hochwasserereignis vom Mai 1999; a) bordvoller Abfluss, Blick gegen die Fliessrichtung; b) Schäden im Bereich der Linkskurve, Blick in Fliessrichtung; c) Übersicht über die Schäden im unteren Rampenteil, Blick von der Gegenschwelle gegen die Fliessrichtung.**

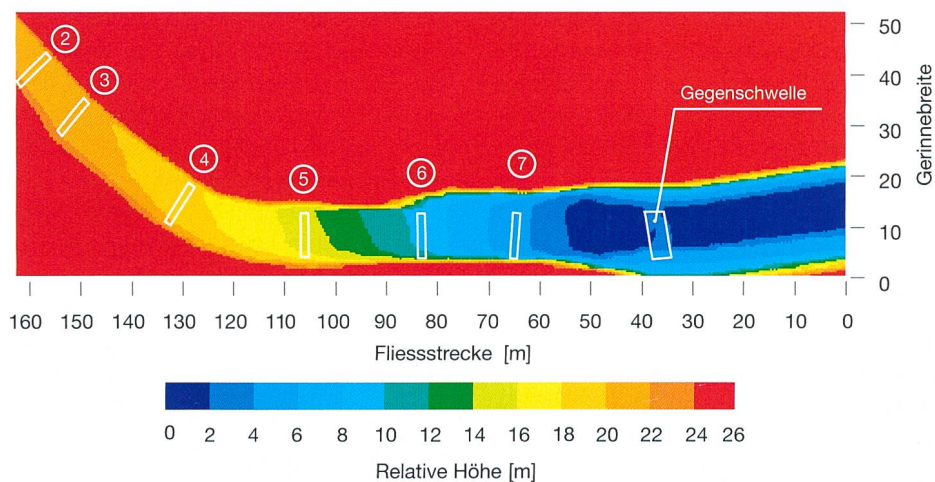
Im Rahmen der Schadensanalyse erfolgte die Beurteilung der Strömungsverhältnisse auf der Blockrampe mittels zweidimensionalen hydraulischen Berechnungen. Diese wurden mangels genauerer Grundlagen für die Geometrie der projektierten Rampe durchgeführt (Bild 5). Die Berechnung basiert auf einer gleichmässigen Gerinnebreite von 12 m und einer Neigung von 1:2 im Bereich der rechten Ufermauer.

Bild 5. Geometrie der projektierten Rampe.

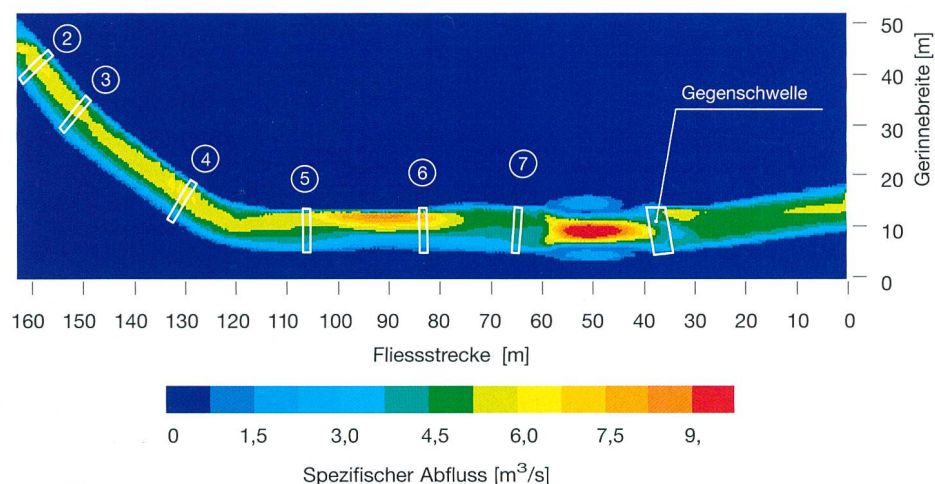
Die Resultate der Berechnung zeigen, dass der Abfluss nicht homogen über die Breite der Rampe verteilt ist (und somit keine eindimensionalen Strömungsverhältnisse herrschen) und es insbesondere durch das Quergefälle und den Kurveneffekt lokal zu stark erhöhten spezifischen Abflüssen und somit erhöhten Belastungen kommt (Bild 6). Die tatsächlich auftretenden spezifischen Abflüsse sind praktisch gleich gross, wie der mit der Gleichung [1] bestimmte Grenzabfluss für die direkte Erosion. Das Hochwasserereignis vom Mai 1999 mit einem maximalen Abfluss von  $52 \text{ m}^3/\text{s}$  reichte aus, um lokal spezifische Belastungen zu erreichen, welche aufgrund der eindimensionalen Bemessung erst bei einem Abfluss von  $90 \text{ m}^3/\text{s}$  zu erwarten waren.

Bild 6. Berechnete spezifische Abflüsse für einen Abfluss von  $52 \text{ m}^3/\text{s}$ .
