**Zeitschrift:** Wasser Energie Luft = Eau énergie air = Acqua energia aria  
**Herausgeber:** Schweizerischer Wasserwirtschaftsverband  
**Band:** 97 (2005)  
**Heft:** 7-8

**Artikel:** Sanierung der Staumauer Muslen  
**Autor:** Zuglian, Reto / Klemenz, Werner / Baumann, Remo  
**DOI:** <https://doi.org/10.5169/seals-941759>

# Sanierung der Staumauer Muslen

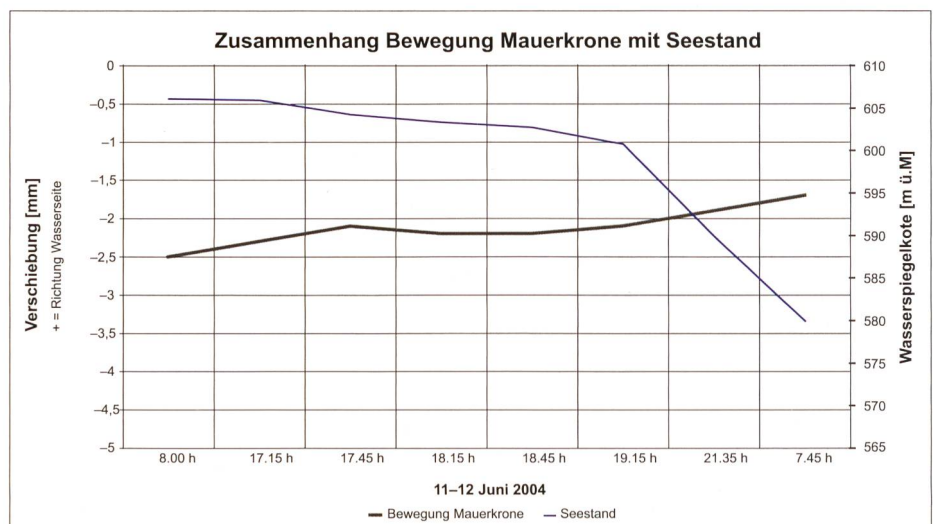
**Bild 2. Verschiebungsmessung während der Absenkung vom Juni 2004.**

liche thermische Einflüsse lassen die Messwerte ebenfalls nicht erklären. Hingegen zeigen die Messungen vom 11. und 12. Juni während der erneuten Entleerung des Staubeckens einen klaren Zusammenhang mit dem Wasserspiegel im Becken. Dieser Zusammenhang war bis zu den unteren Rissen praktisch linear, was auf einen kausalen Zusammenhang zwischen Stauziel und den wasserseitigen Rissen und Fugen schliessen liess. Da die Risse entlang der Betonierfugen markant durchlässiger sind als vor der Leerung im Frühjahr 2004, konnte das geänderte Bewegungsverhalten auf einen gegenüber früher grösseren Einfluss des Auftriebes zurückgeführt werden.

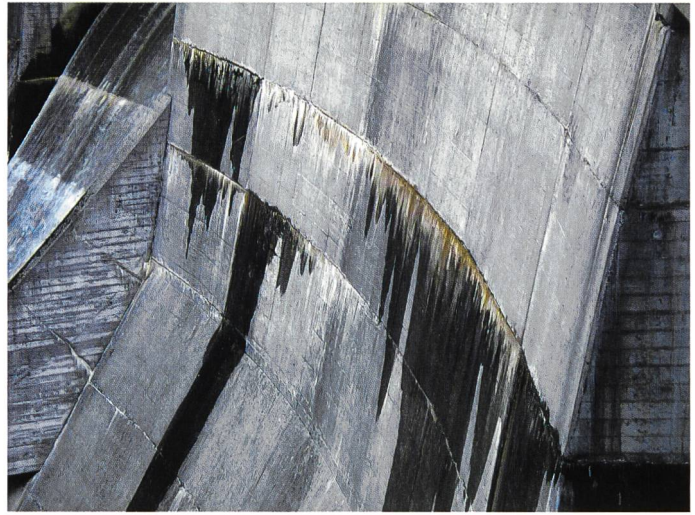
**Bild 4. Wasseraustritt auf der Luftseite.**

Für die überraschende Tatsache, dass nach der Füllung Ende Mai 2004 – im Gegensatz zu den früheren Leerungen des Speicherbeckens (2001, 1998) – erhöhte, von einem Austrag von Feinmaterialien (Silt) begleitete Wasseraustritte aus der Mauer auftraten, können folgende Ursachen verantwortlich sein:

- Bei den periodischen Leerungen alle drei Jahre steht das Becken nur kurze Zeit leer. Es kann keine Austrocknung der Risse erfolgen. Im Frühjahr 2004 dauerte die Entleerung, bei weitgehend trockenem Wetter, bedeutend länger. Dabei war eine fortschreitende Austrocknung der Mauerrisse und vor allem des in ihnen abgelagerten Materials möglich, wobei das Material etwas an Volumen und Konsistenz verlor.
- Bei der anschliessenden Füllung des Stausees bestanden daher geringe offene Fliesswege, die zu höheren Wasserflüssen als im Normalfall führten. Gleichzeitig ermöglichte die erhöhte Fliessgeschwindigkeit des Wassers eine Erosion der Kolmationierung der Risse, was zu einer Erhöhung der Wasserflüsse und weiteren Zunahme der Erosion führte. Es musste davon ausgegangen werden, dass die Risse weitgehend freigespült wurden.

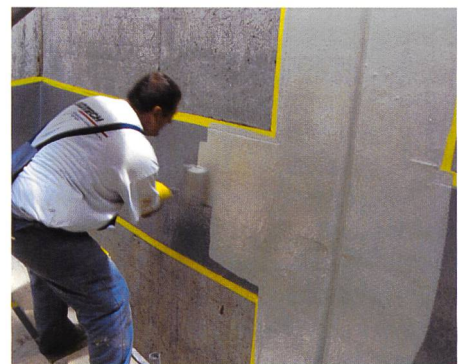
**Bild 5. Sanierung der Risse.**

Damit das Ziel erreicht werden konnte, wurde das bereits bei mehreren Talsperren zur Anwendung gelangte System PP-DAM® gewählt. Dabei handelt es sich um eine vollständig haftende Flüssigfolie, die direkt vor Ort aufgebracht wird. Ausschlaggebend für die Wahl waren die Dampfdurchläss-

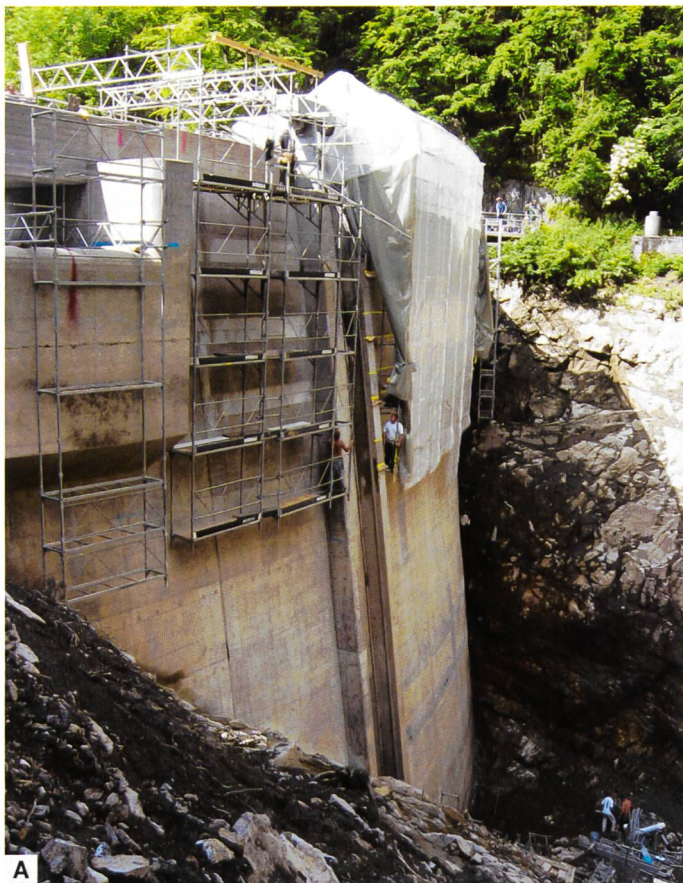
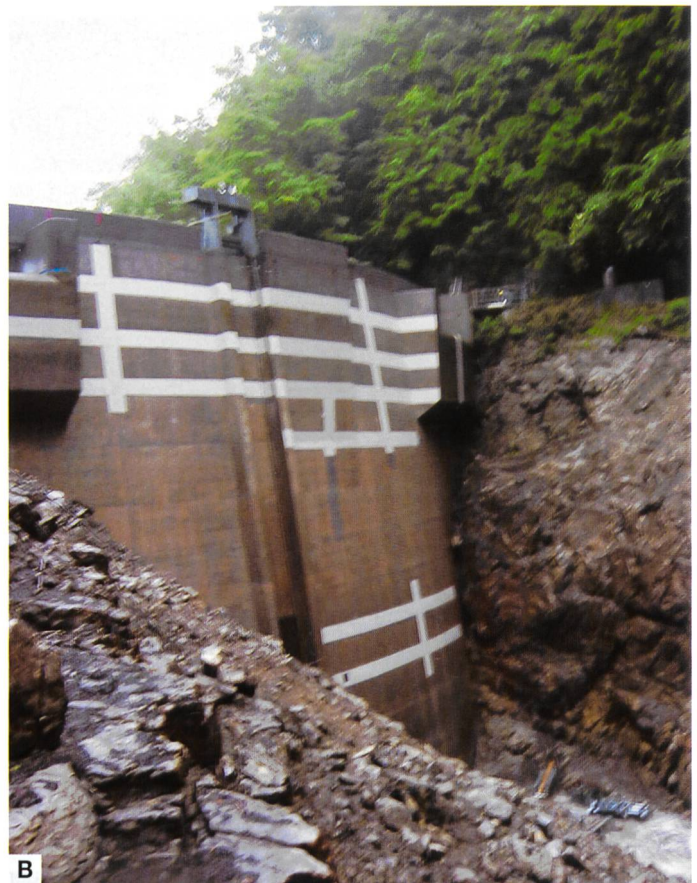
Bild 6. Während (links) und nach (rechts) erfolgter Riss-Sanierung.

Die Bilder 6A und 6B zeigen die Installations- und Ausführungsarbeiten der Firma Iso Permaproof.

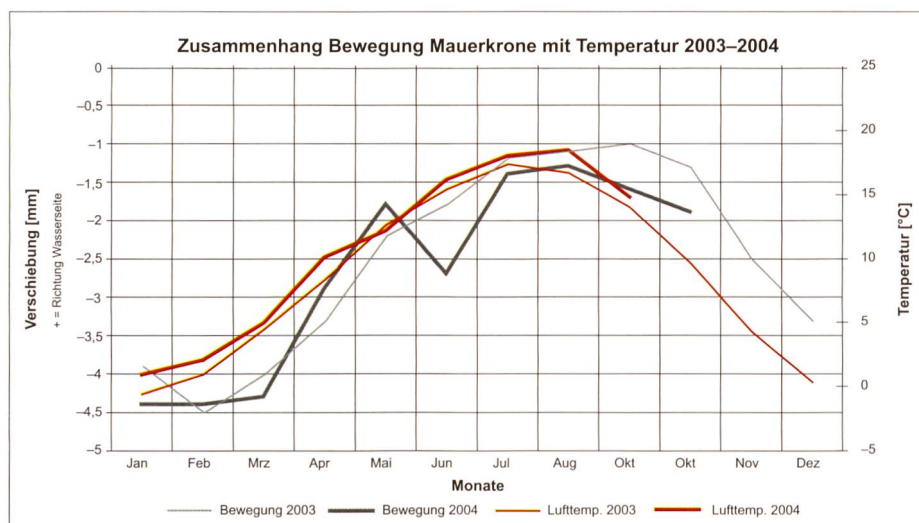
Nachdem die Risse entsprechend behandelt wurden, fand der erneute Einstau der Mauer statt. Sowohl die ersten Beobachtungen und Messungen als auch die heutigen Werte zeigen ein normales Verhalten (Bild 7). Mit der gewählten Lösung war es möglich, die Mauer innerhalb kürzester Zeit zu sanieren und wieder ein normales Verhalten der Kronenbewegungen zu erreichen.

Bild 7. Beobachtete Verschiebung nach Sanierung der Mauer.
