**Artikel:** Schäden an Stauanlagen und Flusskraftwerken infolge des Wenchuan-Bebens vom 12. Mai 2008 in China  
**Autor:** Brenner, R. Peter / Wieland, Martin  
**DOI:** <https://doi.org/10.5169/seals-941953>

# Schäden an Stauanlagen und Flusskraftwerken infolge des Wenchuan-Bebens vom 12. Mai 2008 in China

R. Peter Brenner, Martin Wieland

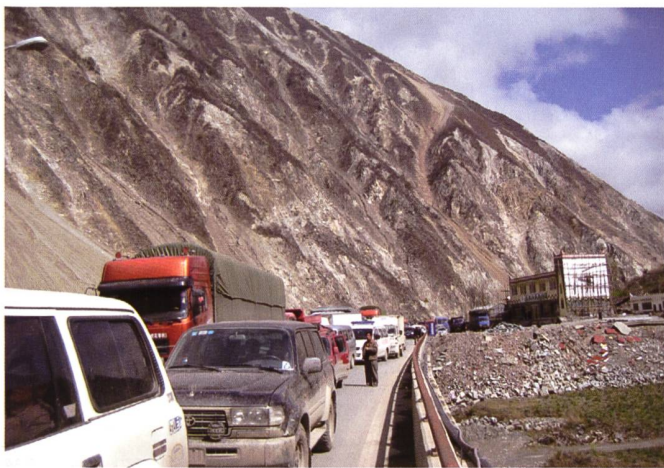
**Bild 3.** Durch Massenbewegungen zerstörte Vegetation an den Talflanken.

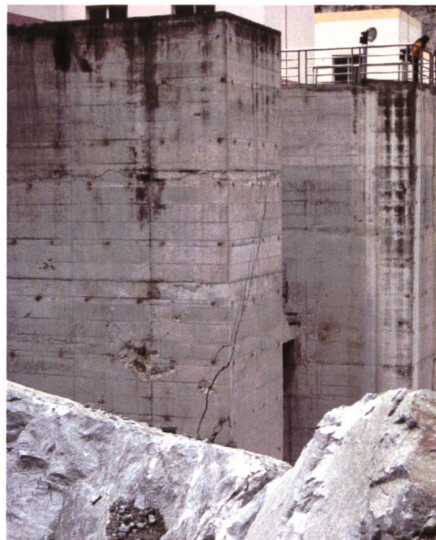
**Bild 5. Futan: Schubriss (vermutlich durch Steinschlag) an einem der Wehrpfeiler.**

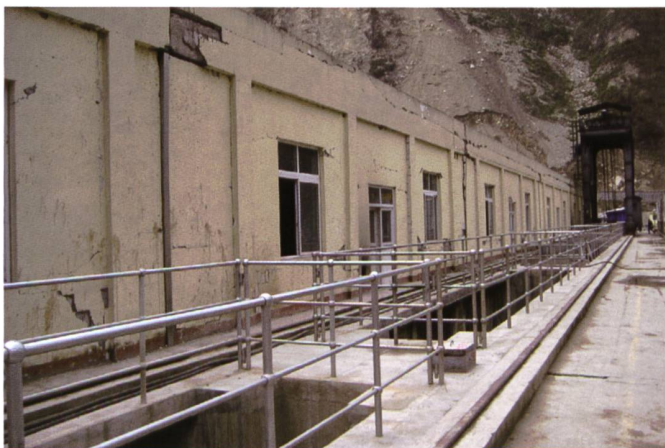
Am Wehr werden gegenwärtig umfangreiche Reparaturarbeiten durch Einheiten der Armee ausgeführt. Das Wehrgebäude mit seinen Einrichtungen zum Bedienen der Schützen ist stark beschädigt worden und zeigt zahlreiche Schubrisse und abgeplatzte Verkleidung (Bild 7). Auch Setzungen und horizontale Verschiebungen sind festgestellt worden. Im Zuleitungsstollen entstanden zahlreiche Risse, und aus Wänden und Decke erfolgten Wasseraustritte. An Gehstegen bemerkte man

**Bild 7. Wehranlage Yingxiuwan: Schäden am Wehrbauwerk.**

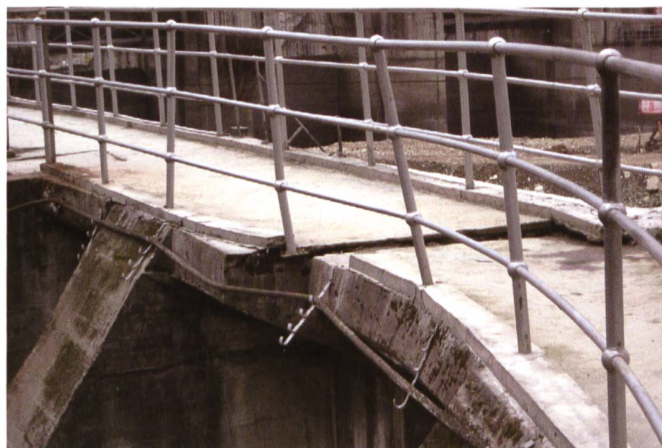
oft kleine differenzielle Vertikalverschiebungen (Bild 8). Zwischen dem Erddamm am rechten Widerlager und der Wehrbrücke ist ein Vertikalversatz von etwa 80 cm (Bild 9) beobachtbar. Auch Schaltanlage und Übertragungseinrichtungen erlitten Schäden.

**Bild 8. Yingxiuwan: Differentielle Bewegungen an Gehstegfugen.**
