Ersatz der Sicherheitsorgane am Stausee Hongrin

Zeitschrift: **Wasser Energie Luft = Eau énergie air = Acqua energia aria**

Iwan Zurwerra, Pierre Perrottet

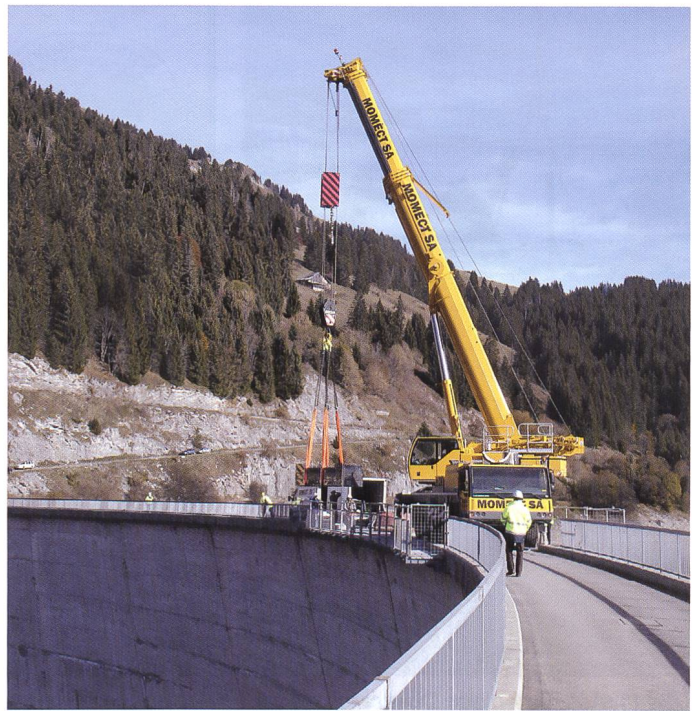
Bild 7. Am 29. Oktober 2009 wurde ein Hubversuch mit 28 t auf der Staumauer Nord gemacht, der die theoretischen Konzepte in situ bestätigte.

Nachdem in den Monaten September–Oktober 2009 die Mauerkrone lokal auf ca. 4.00 m verbreitert wurde, konnten Ende Oktober 2009 umfangreiche Kranhubversuche mit bis zu 28 t durchgeführt werden, welche das Konzept der Baustellenerschliessung mittels Pneukranen bestätigten (siehe *Bild 7*).

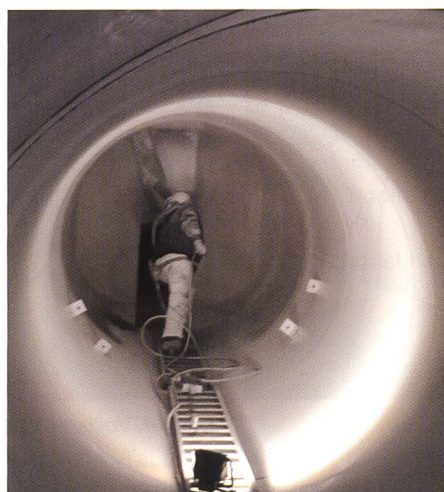
Bild 9. Die Korrosionsschutzarbeiten an der Stahlpanzerung unterhalb der Schieber.

Parallel zu den Demontearbeiten für die Sicherheitsorgane wurden gleichzeitig die Vorbereitungsarbeiten für die Sandstrahl- und Korrosionsschutzarbeiten aufgenommen (*Bild 9*).

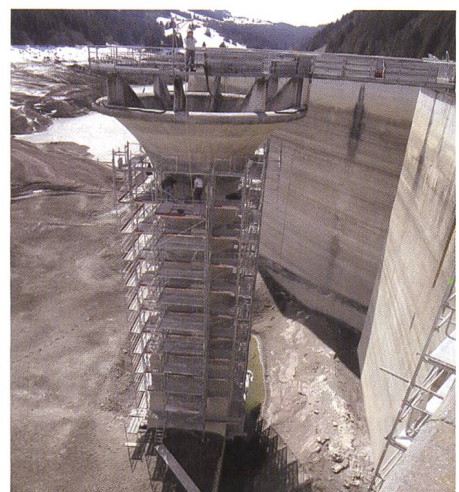
Bild 10. Die umfangreichen Gerüstbauarbeiten.

Für die Betoninstandsetzung am Überlaufbauwerk wurde ein komplexes Baugerüst erstellt (Bild 10). Nach der Reinigung der schadhaften Betonflächen mit Wasserhöchstdruck wurde die Armierung mit einem Korrosionsschutz behandelt. Anschliessend wurden die Betonflächen

mit einem Instandsetzungsmörtel neu aufgebaut. Die Betonierfugen wurden mit einem Fugenabdichtungsband zusätzlich geschützt. Diese Arbeiten konnten ebenfalls per Mitte Mai 2010 abgeschlossen werden.

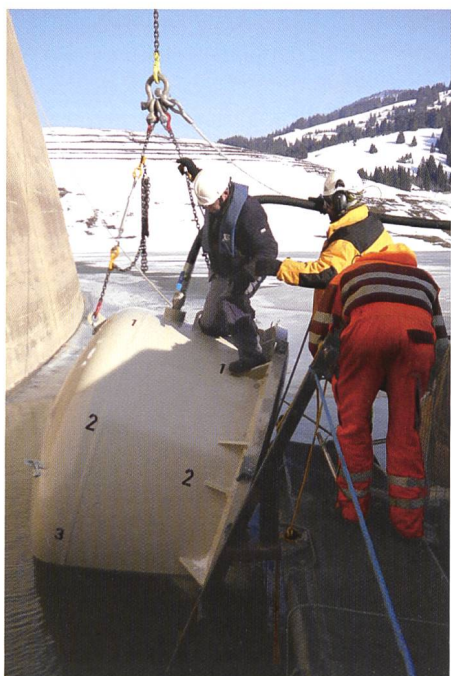
Bild 11. Ausrüsten des Obturators.

- Der Obturator (2.3 t) mit seiner Dichtung und den Flut- bez. Füllschiebern ausgerüstet.
- Die Anschlagmittel auf die richtige Länge eingestellt, um die Schräglage gegenüber der Bogenstaumauer sicherzustellen.
- Spezielle Aufnahmen für ein provisorisches Arbeitsgerüst, sowie Halterungen für die Bohrlafette, wurden an die Dichtflansche montiert.
- Alle zum Einsatz kommenden Taucher mussten die Arbeitsabläufe trocken durchspielen, um diese auch bei minimalsten Sichtverhältnissen zu gewährleisten.
- Bohrlafette setzen, acht Kernlöcher bohren, Bohrkern bergen, 2K Klebanker setzen.

- Der Obturator wurde auf dem Werkhofplatz mit Wasser gefüllt und einem Drucktest unterzogen um sicherzugehen, dass die gewählte Dichtung den Anforderungen gerecht wird.
