Inspection du barrage de Péligre suite au séisme du 12 janvier 2010 en Haïti

Patrice Droz, Daniel Hegetschweiler

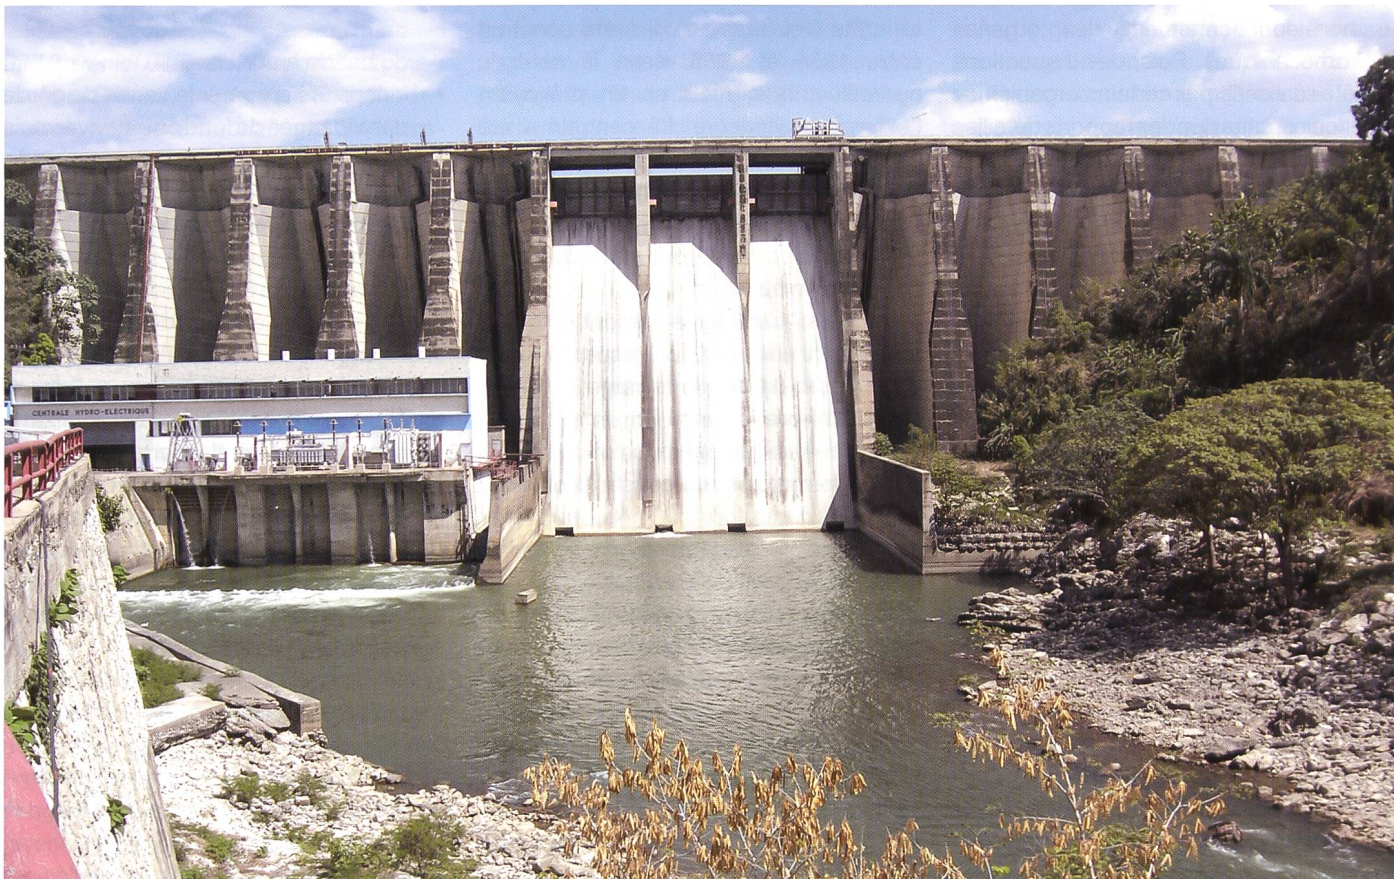
Figure 2. Vue de l'aval du barrage de Péligré.

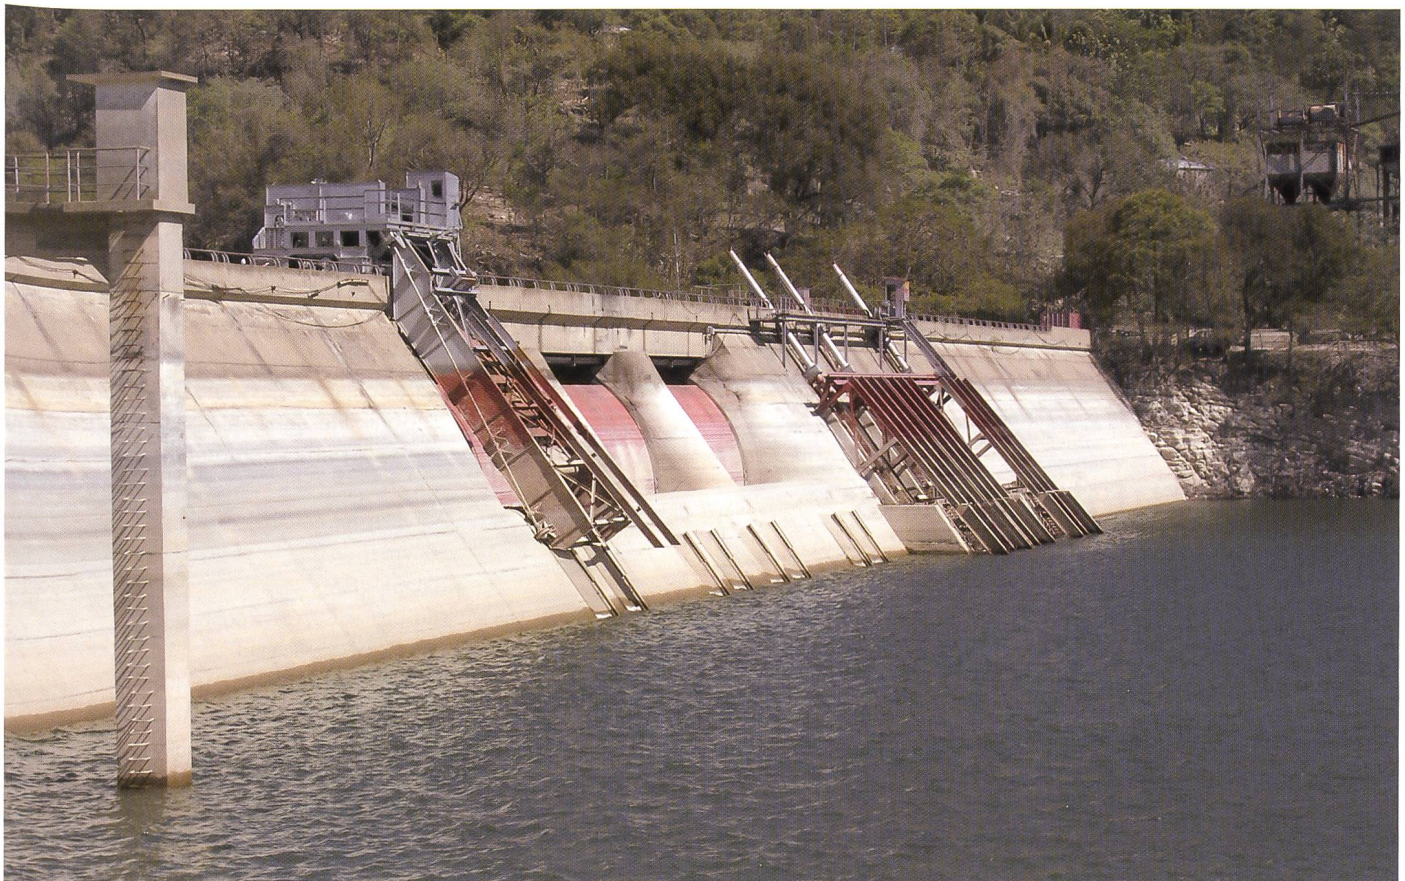
- la partie visible du parement amont, lors de la visite, montre une surface lisse et en excellent état
- la tour du limnigraphe, élancée et peu rigidifiée est intacte alors qu'elle aurait été la première des structures à subir des dommages si l'accélération sur site avait été supérieure à ce qu'elle a été

- les seuils et les piliers de l'évacuateur de crue ne présentent aucune anomalie, ni fissuration, ni éclatement de béton; les appuis des vannes-segment sont également intacts

- des tests de fonctionnement ont été réalisés sur les vannes de vidange de fond avec une ouverture de 20 à 30 cm, puis fermeture complète. Les pertuis de vidange de fond 2, 3 et 4 présentent des fuites, très importantes en ce qui concerne la vidange 3. Bien que potentiellement dangereux, le débit de ces fuites n'a pas augmenté depuis le séisme.
- aucun reniflard dédié à l'aération du jet à l'aval de la vanne de garde des vidanges de fonds ou des prises usinières ne semble avoir été déplacé ou endommagé par le séisme. Par contre, comme déjà relevé lors de la visite de contrôle de 2009, leur état est des plus préoccupant et le risque de perte d'eau incontrôlée due à la rupture de l'un d'eux est très réel.

Figure 3. Tour du limnimètre, évacuateur de crue et organes hydromécaniques des vidanges de fond et des prises usinières.

- un événement sismique de plus grande ampleur sur site, généré par le système de failles du Nord de l'île. Une étude de l'aléa sismique et une vérification de la tenue au séisme de l'ouvrage seraient nécessaires.
- la rupture d'un des organes hydromécaniques (vanne de vidange de fond ou reniflard). Une réfection indispensable est prévue dans le cadre de la réhabilitation de la centrale.
