# Schweisnahtprüfung beim Bau des KW Jungbach

## Praxiserfahrungen mit dem TOFD-Prüfverfahren beim Bau einer Hochdruckleitung aus Stahl mit geringem Durchmesser

Andreas Panenka

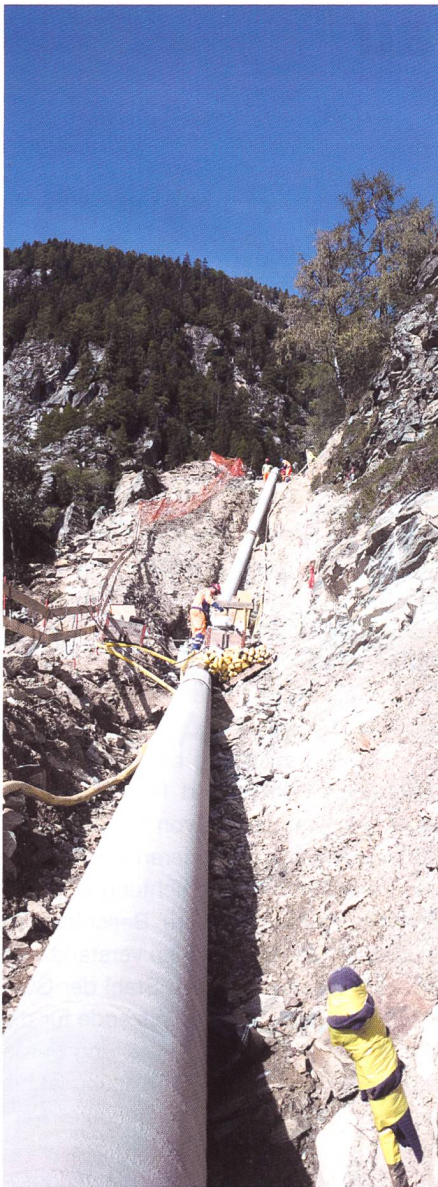
**Bild 2. Die mit Faserzementmörtel beschichtete Stahlleitung wird in einem Rohrgraben verlegt, der später wieder verfüllt wird.**

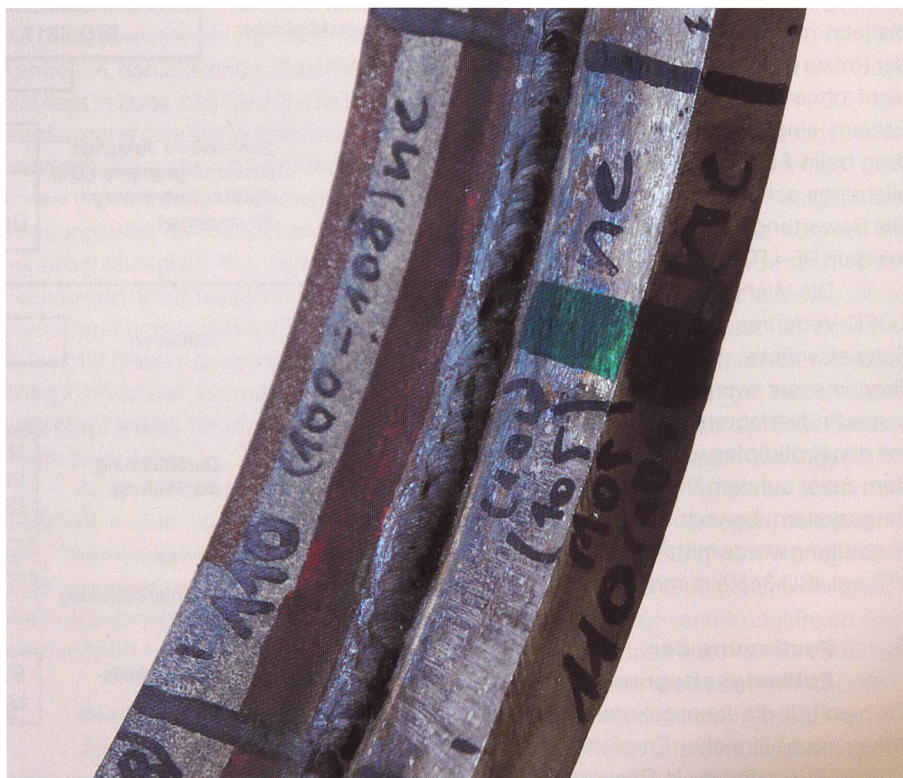
Die visuelle Kontrolle des herausgetrennten, von der Innenbeschichtung befreiten Nahtbereichs offenbarte eine Reihe von Details, die ebenfalls einen Einfluss auf die Prüfergebnisse gehabt haben könnten (Bild 7): Das manuelle Schweiessen mit Elektroden führte zwangsläufig zu einer eher unregelmässigen Wurzeloberfläche. Durch den geringen Durchmesser der Druckleitung (DN450) konnte die Nahtwurzel aber nicht nachbearbeitet werden. Auffällig war auch ein deutlicher Kantensatz, resultierend aus den geometrischen Unregelmässigkeiten der Rohre selbst. Der Versatz lag genau in dem Bereich, in dem mittels TOFD-Verfahren ein Fehler in der Nahtwurzel über nahezu ein Drittel des Umfangs festgestellt wurde.

Auch die Ergebnisse der RT-Prüfungen konnten eine Reihe von Unregel-

**Bild 7. Detailaufnahme von der herausgetrennten Schweissnaht mit den Markierungen der Prüfergebnisse mittels TOFD (rot) und Radiographie (grün).**

mässigkeiten, die mittels TOFD-Verfahren als unzulässiger Fehler identifiziert wurden, nicht bestätigen. Durch eine abschliessende visuelle Kontrolle der Nahtoberfläche konnte bei einem weiteren Befund der RT-Prüfung die Einstufung ebenfalls noch korrigiert werden.
