Artikel: Erhöhung Hochwassersicherheit Stauwehr Schlattli
Autor: Kolberg, John / Schneider, Lukas
DOI: <https://doi.org/10.5169/seals-1002777>

Erhöhung Hochwassersicherheit Stauwehr Schlattli

John Kolberg, Lukas Schneider

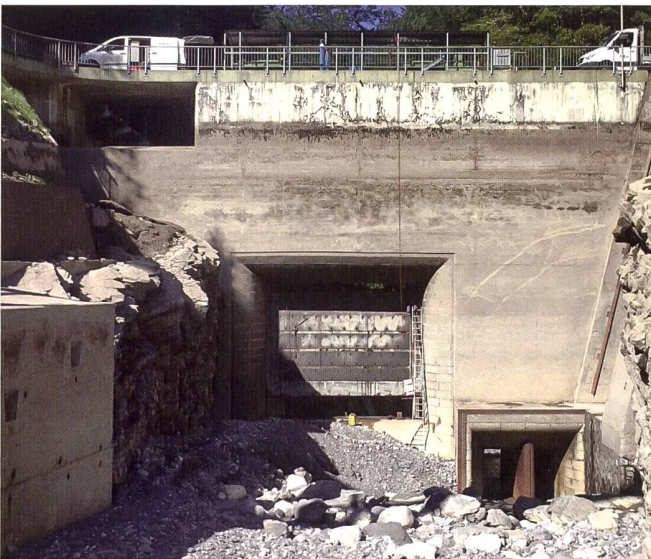
Bild 3: Oberwasseransicht des Stauwehrs Schlattli im Ausgangszustand. Oben links: Öffnung der Stauklappe mit Schwimmerschacht, Mitte: Haupt- und Regulierschütze, unten rechts: Grundablässe 1 und 2.

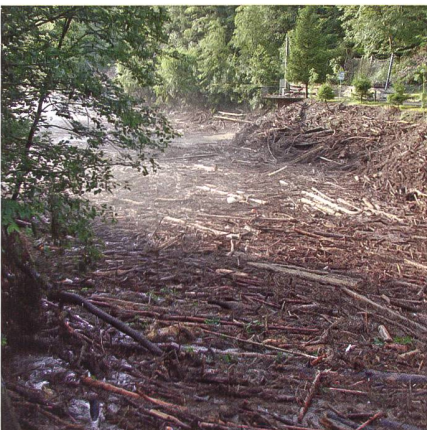
Während des Hochwasserereignisses vom 12. Juli 2010 gelangte Schwemmholz in die Öffnung zwischen der Haupt- und Regulierschütze und verunmöglichte dadurch den Eintritt der kombinierten Schütze in den Schützenschacht. Dadurch wurde das leistungsfähigste Wehrglied des Stauwehrs Schlattli blockiert. Der Vorfall führte zu einem Anstieg des Wasserspiegels im Stauraum des AGB Selgis und zu einem Unterbruch des Feststofftransportes durch das Stauwehr, wodurch grosse Mengen an Geschiebe- und Schwemmholz im AGB Selgis zurückgehalten wurden (vgl. Bild 5).

Bild 5: AGB Selgis nach dem Hochwasserereignis vom 12. Juli 2010. Blick vom Oberwasser in Richtung Stauwehr Schlattli (oben) und vom Stauwehr in Richtung Oberwasser (unten). (Quelle: ebs).

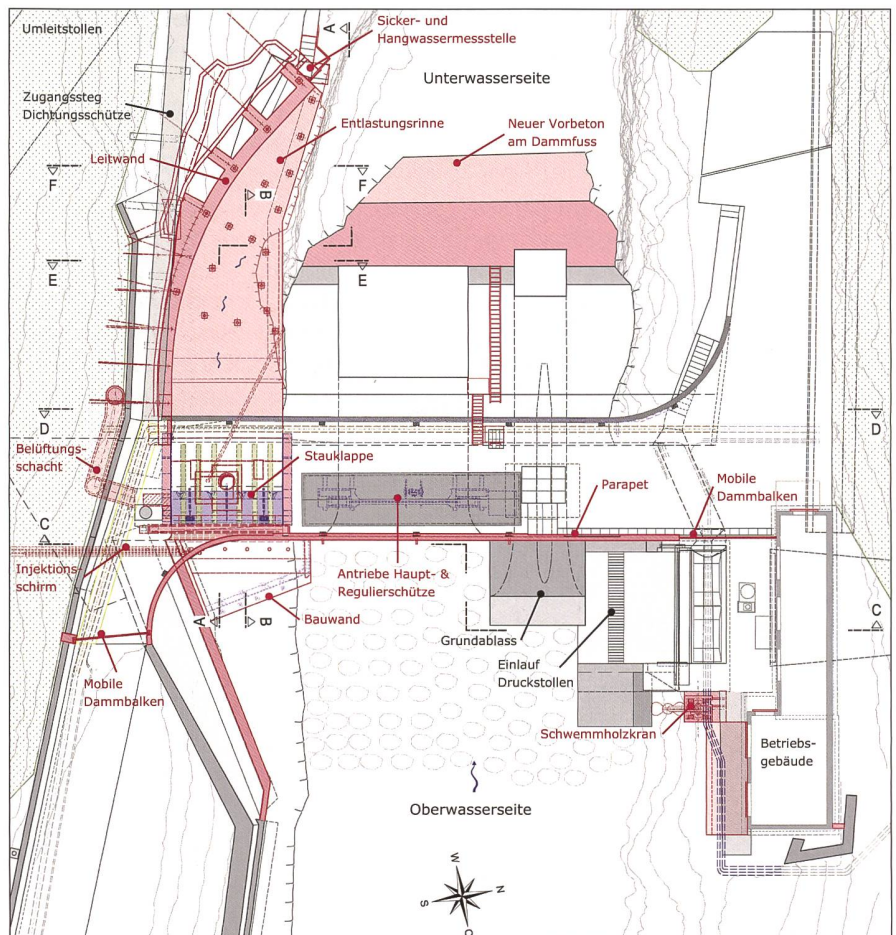
Bild 6: Situation des Stauwehrs Schlattli mit umgesetzten Massnahmen zur Erhöhung der Hochwassersicherheit und Instandhaltung.

Das Hochwasserereignis vom Juli 2010 gab den Ausschlag, die Hochwassersicherheit des Stauwehrs Schlattli grundlegend zu überprüfen und sowohl bauliche als auch betriebliche Massnahmen zu deren Erhöhung auszuarbeiten. Die Bilder 6 und 7 geben einen Überblick über die umgesetzten baulichen Massnahmen.

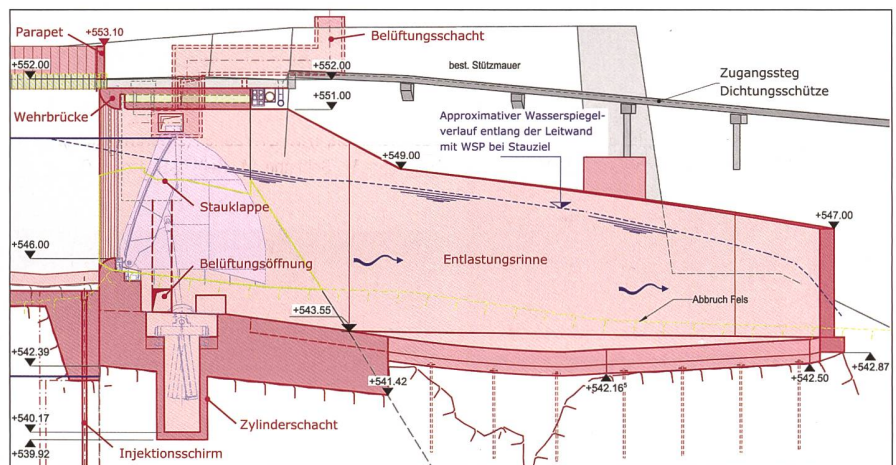
Bild 7: Längsschnitt durch die vergrösserte Wehrröffnung mit Stauklappe und anschliessender Entlastungsrinne.

Zur Erhöhung der Entlastungskapazität des Stauwehrs Schlattli wurde der Durchlass im Bereich der bestehenden Stauklappe von 1,00x6,00m auf 4,00x6,00m (B/H) vergrössert. Diese Massnahme stellte einen wesentlichen Eingriff in das Gesamtbauwerk dar, weshalb vertiefte Untersuchungen zur Stand- und Erdbbensicherheit des Stauwehrs durchgeführt wurden.

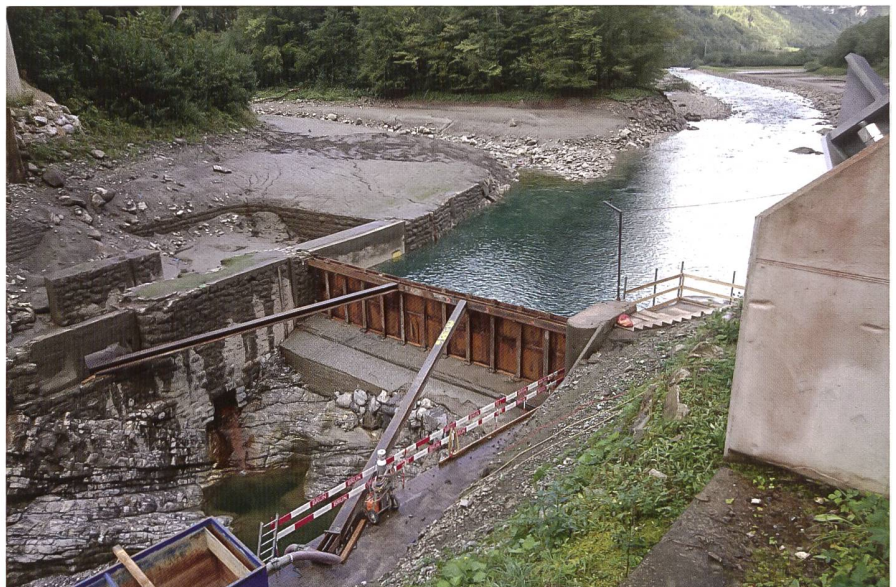
Bild 9: Bauwand im Oberwasser des Stauwehrs Schlattli auf der Schwelle der alten Wasserfassung zur Umleitung der Muota durch den Umleitungsstollen (Aufnahme während des Einstauversuchs).

Die Bauwand wurde so ausgelegt, dass sie bei Zuflüssen von mehr als $130 \text{ m}^3/\text{s}$ überströmt werden konnte. Dies entspricht etwa einem Hochwasserereignis mit einer mittleren Wiederkehrperiode zwischen 2 und 5 Jahren. Aufgrund der engmaschigen

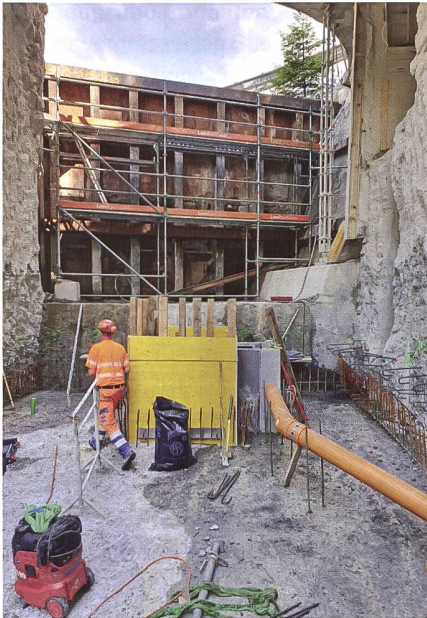
Bild 10: Errichtung des Zylinderschachtes und des Schwellenriegels im Schutz der Bauwand (Blick Richtung Oberwasser).

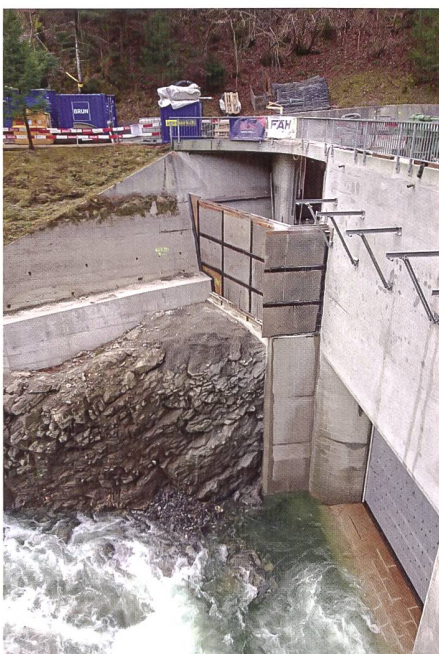
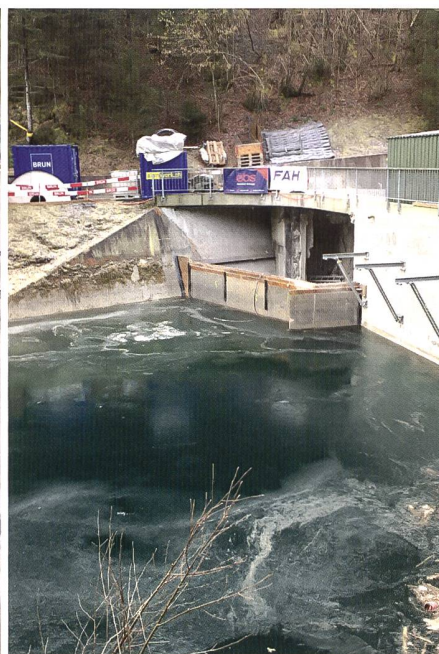
Bild 11: Bauwand oberwasserseitig vor Stauklappe, links ohne, rechts mit Einstau.

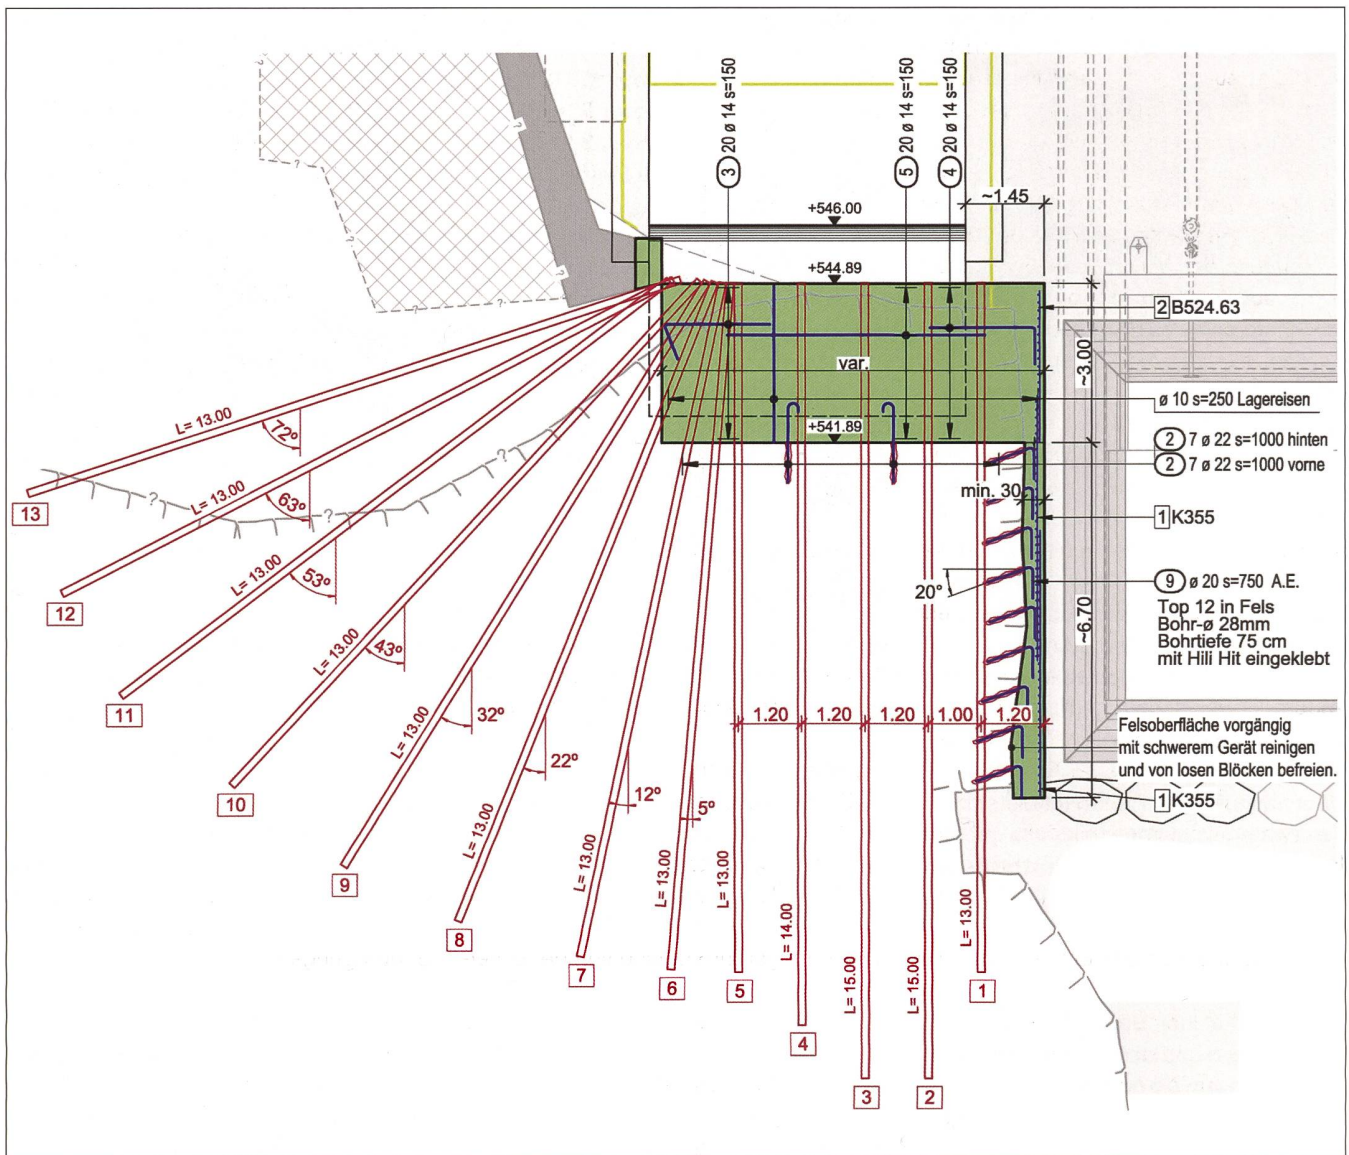
Bild 12: Planausschnitt bei den Injektionsbohrungen vor dem Stauklappenfundament (Ansicht vom Oberwasser).

serseitig vom künftigen Stauklappenfundament wurde zudem ein rund 2 m tiefer, abdichtender Betonriegel erstellt.

Der Injektionsschirm besteht aus 13 fächerförmig angeordneten Injektionsbohrungen von 13 bis 15 m Länge, welche mit Manschettenrohren ausgerüstet und unter Drücken bis 12 bar mit Feinzement Typ Normo 5R ausinjiziert wurden.

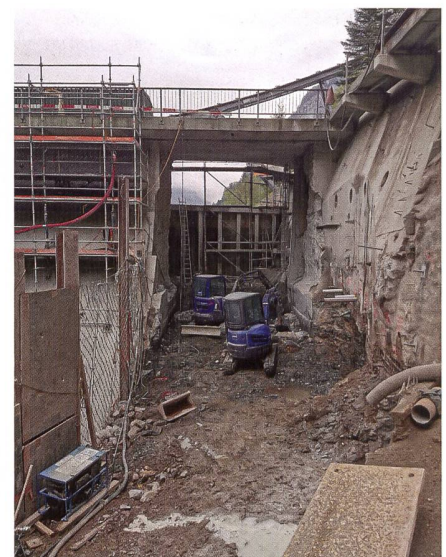
des Mauerbetons gestaltete sich arbeitsintensiv, unter anderem auch wegen der hohen Langzeitdruckfestigkeit, welche an Bohrkernen auf 81 MPa bestimmt wurde. Auf einen sprengtechnischen Ausbruch wurde zur Schonung des Bestandes verzichtet.

Bild 13: Betonabbruch/Felsausbruch mit Kleinbagger und Abbauhammer im Stauklappenbereich. Im Hintergrund ist die Bauwand zu erkennen (Blick Richtung Oberwasser).

Da die neue Stauklappe innerhalb des bestehenden Wehrkörpers zu erstellen war, musste im Stauklappenbereich der Wehrbeton abgebrochen bzw. der anstehende Fels ausgebrochen werden. Die zu erstellende Öffnung im Wehrkörper musste 7,0 m breit und 9,50 m hoch sein. Aufgrund der eingeschränkten Platzverhältnisse und Zugänglichkeit konnte der Beton- und Felsabbau nur durch Schneidarbeiten und Kleinbagger erfolgen (vgl. Bild 13). Der Abbruch

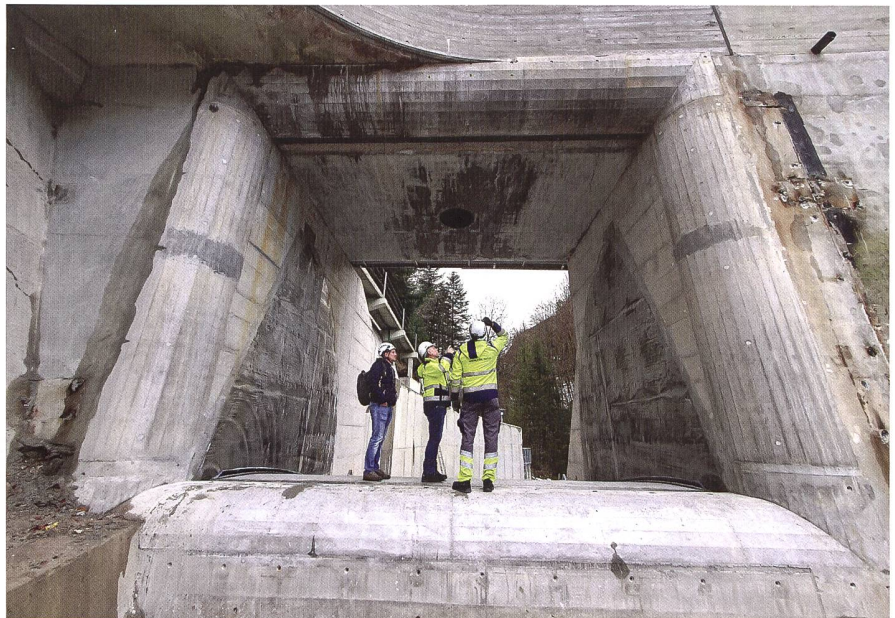
Bild 14: Vergrösserte Wehröffnung bei abgelegter Stauklappe mit ausgerundetem Zuströmbereich, Belüftungsschlitz an der Brückenuntersicht und Parapet auf der Mauerkrone (Blick Richtung Unterwasser).

cke über der Wehröffnung wurde deshalb als Druckbrücke konzipiert. Um Einwirkungen wie Unterdruck oder Schwingungsanregung bei Druckabfluss zu minimieren, wurde entlang der Brückenuntersicht ein Belüftungsschlitz eingebaut, welcher über 6 Belüftungsrohre DN250 von der Unterwasserseite her gespeist wird. Aus Gründen der Erdbebensicherheit wurde die Wehrbrückenuntersicht mit einem 70 cm starken Aufbeton verstärkt (Bild 14).

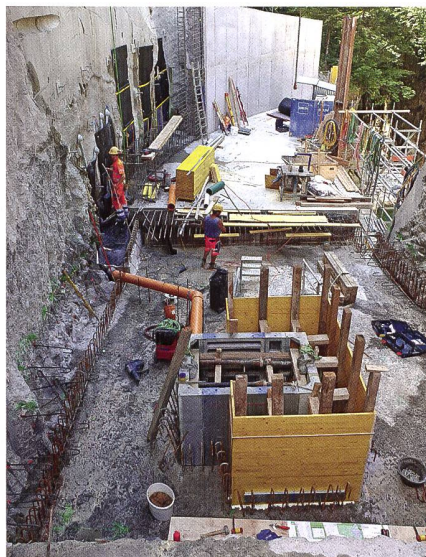
Bild 15: Betonarbeiten an der Entlastungsrinne und dem Zylinderschacht im Bereich der Stauklappenverankerung (Blick Richtung Unterwasser).

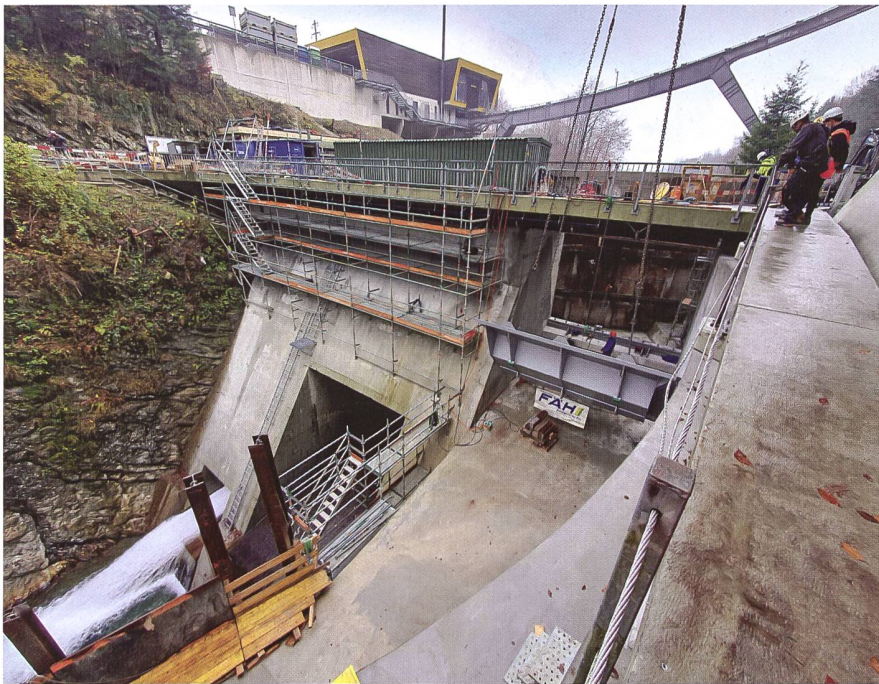
Bild 16: Einheben der Stauklappe mit einem Pneukran auf dem Vorplatz der Stoosbahn (oben links).

Die rund 9t schwere Stauklappe wurde von einem Pneukran mit einer Reichweite von rund 50m über die Muotaschlucht bis zum Einbauort gehoben (vgl. Bild 16). Der Pneukran stand dabei auf dem Vorplatz der Stoosbahn. Mittels Kettenzügen wurde die Stauklappe schliesslich unter die Wehrbrücke in ihre Endposition gezogen.

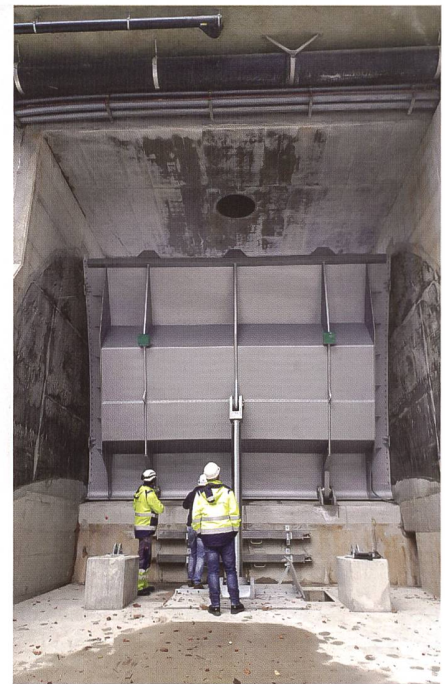
Bild 17: Vollständig angehobene Stauklappe (Blick Richtung Oberwasser).

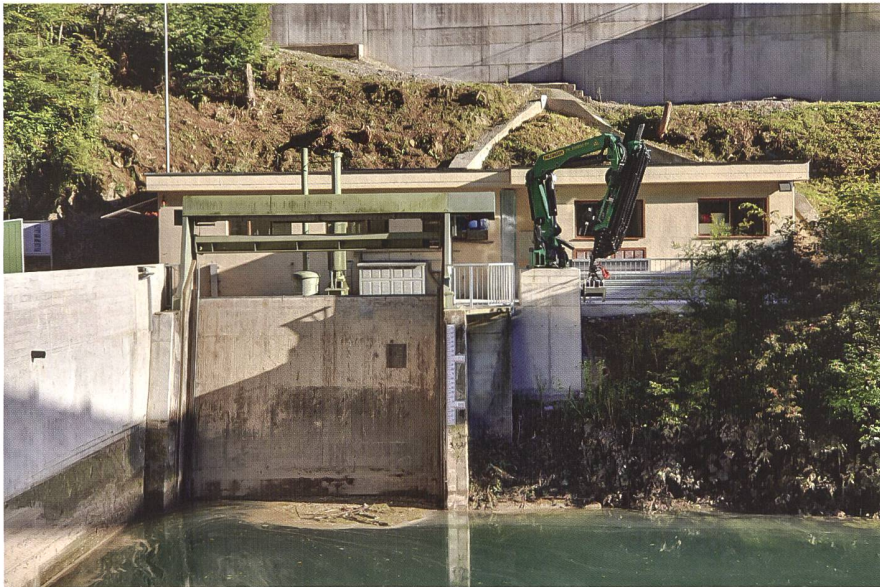
Bild 19: Rechenanlage beim Einlauf zum Druckstollen (links) mit neuem Schwemmholzkran inkl. Fundament (rechts) vor dem Betriebsgebäude.

Als Schwemmholzkran wurde ein Palfinger PK 33002 ortsfest installiert, welcher bei einer maximalen Ausladung von 21 m noch rund 600kg heben kann. Ein rotierbarer Holzgreifer ermöglicht die Entfernung von Stämmen und grösserem Geschwemmsel. Damit kann einer Verklausung der Wehroorgane vorgebeugt werden. Während eines Hochwasserereignisses sind grosse Mengen an Schwemmholz zu erwarten, welche im Grundsatz durch das Stauwehr abgeleitet werden.

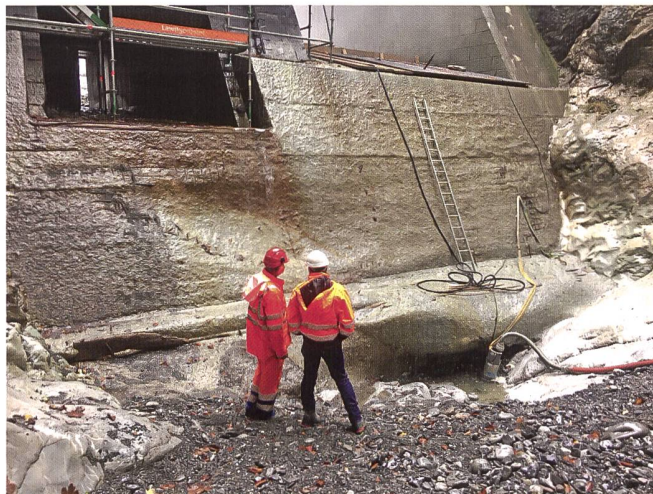
Nach Entleerung des Kolkes im Unterwasser des Stauwehrs wurden Abrasionserscheinungen am Dammfuss und am anstehenden Fels festgestellt (vgl. Bild 20). Die Gelegenheit wurde genutzt, um einen neuen Vorbeton am Dammfuss zu erstellen sowie im Bereich des Kolks eine Verschleisschicht auf den Wehrkörper aufzubringen. Zudem wurden 3t schwere Blöcke vor den neuen Mauerfuss im Kolk platziert (vgl. Bild 21).

Bild 20: Dammfuss mit Abrasionserscheinungen am Wehrbeton sowie Auskolkungen. Oben rechts ist der Auslauf der Haupt- und Regulierschütze, oben links der Auslauf der beiden Grundablässe zu erkennen.

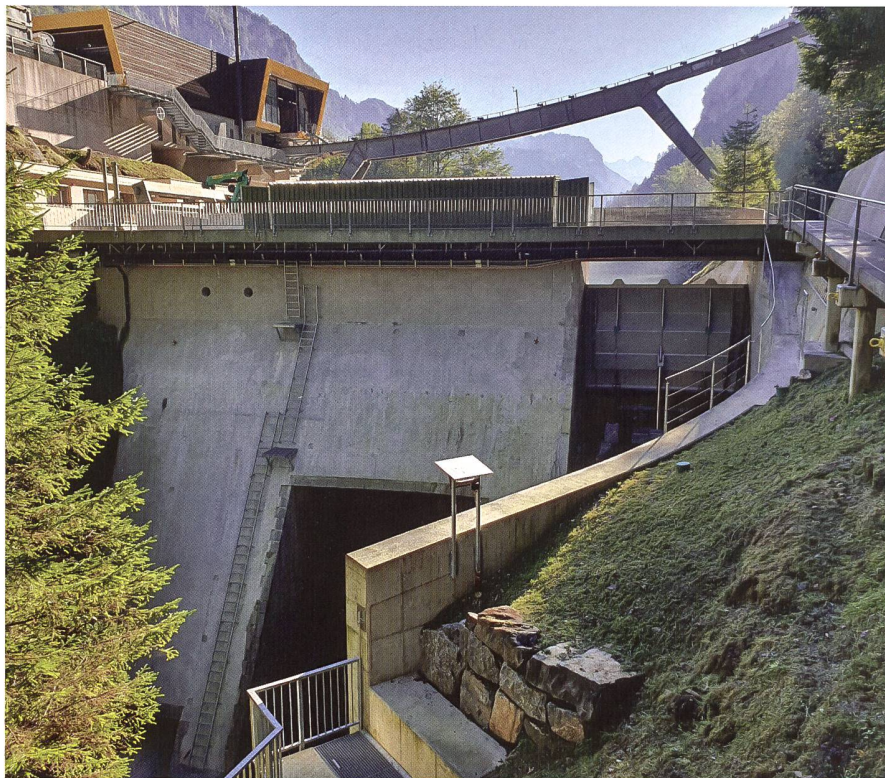
Bild 22: Unterwasserseite Stauwehr Schlattli nach Abschluss der Bauarbeiten. Im Vordergrund ist die Leitwand der Entlastungsrinne mit neuer Sickerwassermessstelle, rechts dahinter die neue Stauklappe erkennbar.
