**Artikel:** St.-Mauritius-Kapelle Schötz : Restaurierung 1989-1991  
**Autor:** Würsch, Paul  
**DOI:** <https://doi.org/10.5169/seals-718724>

# St.-Mauritius-Kapelle Schötz

Restaurierung 1989–1991

*Paul Würsch*

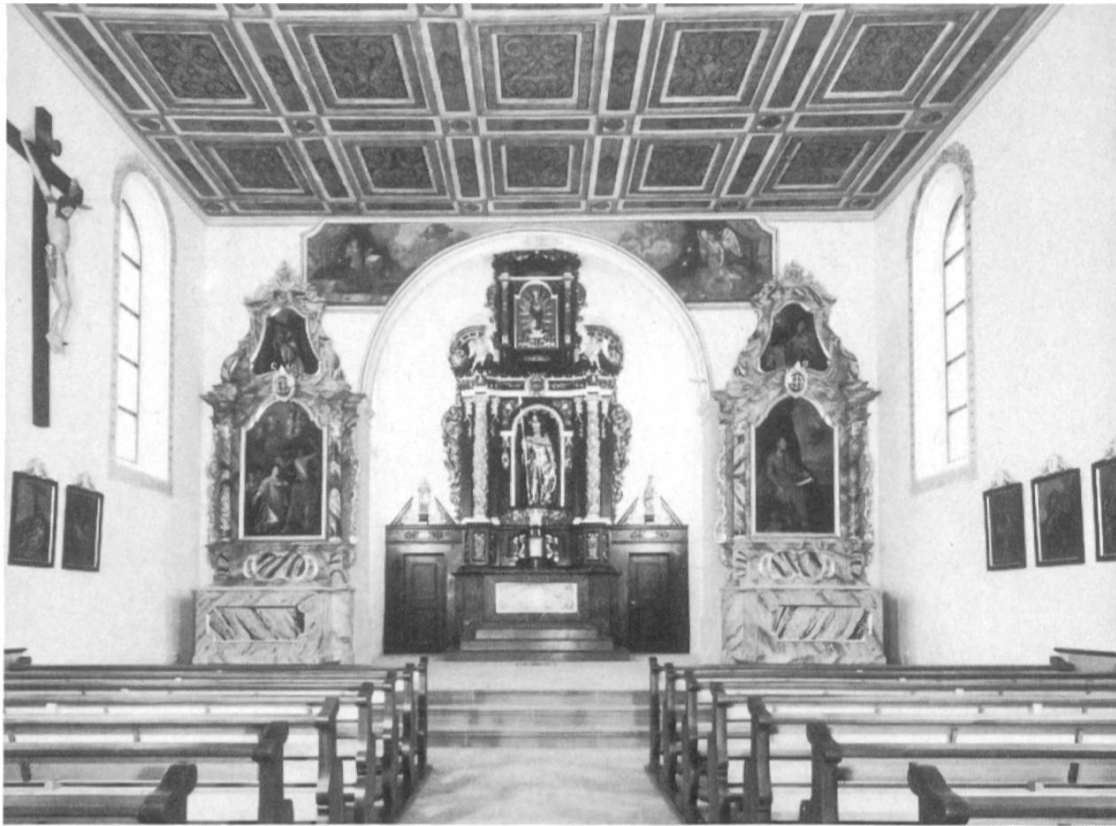
Innenansicht 1991.
