**Zeitschrift:** Heimatkunde Wiggertal  
**Herausgeber:** Heimatvereinigung Wiggertal  
**Band:** 82 (2025)

**Artikel:** Die militärische und technische Sicht  
**Autor:** Habegger, Henri  
**DOI:** <https://doi.org/10.5169/seals-1062468>

# Die militärische und technische Sicht

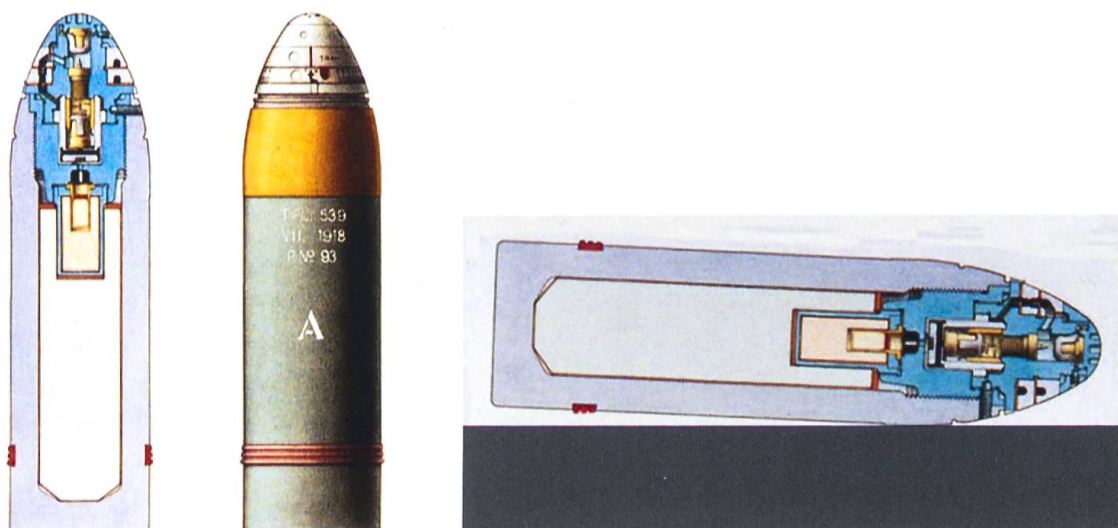
Bild links: Stahlgranate mit Doppelzünder der 7,5 Zentimeter Feldkanone 1903. Bild rechts: Bei diesem Auftreffwinkel kann ein Abprallen des Geschosses mit hoher Wahrscheinlichkeit auftreten, da kein sicheres Ansprechen des Zünders erfolgt (vergleiche Text Seite 214).

Bei den verwendeten Schiesselementen ist das Geschoss mit sehr flachem Auftreffwinkel und einer hohen Restgeschwindigkeit im Zielraum eingetroffen.

Bei diesem Auftreffwinkel kann ein Abprallen des Geschosses mit hoher Wahrscheinlichkeit auftreten, da kein

sicheres Ansprechen des Zünders erfolgt. Das Geschoss ist vermutlich im Ziel auf dem Boden abgeprallt, hat sich ohne den abgeschlagenen Zünder wieder stabilisiert und ist dann nach 1260 Metern in das um 25 Meter höher liegende Bauernhaus auf dem Hübeli eingeschlagen.

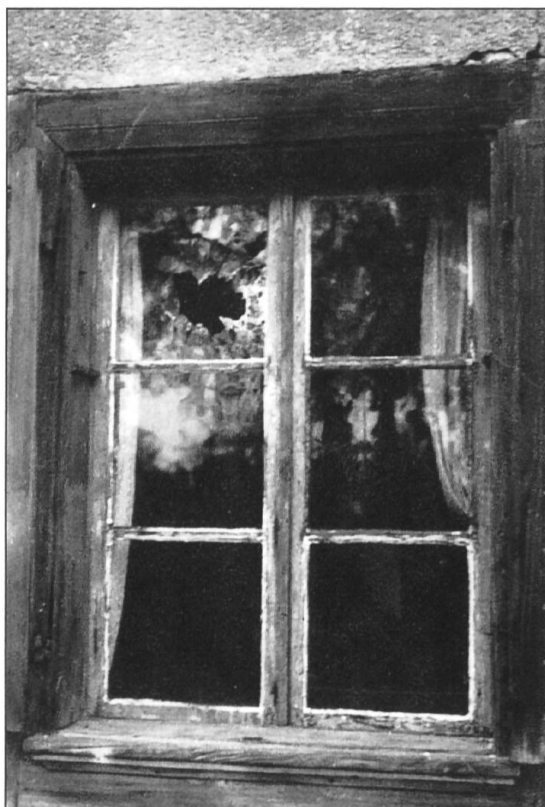
*Einschlag Fenster.*

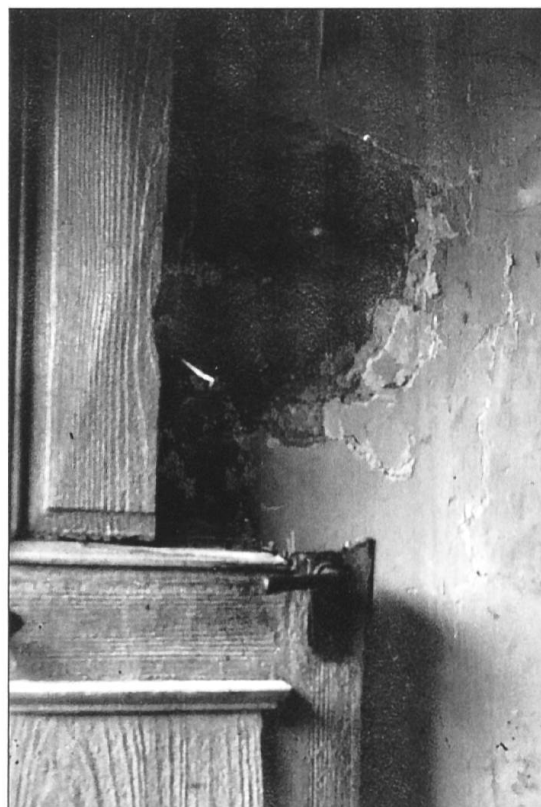
*Durchschlag Eingang mit offener Haustüre.*

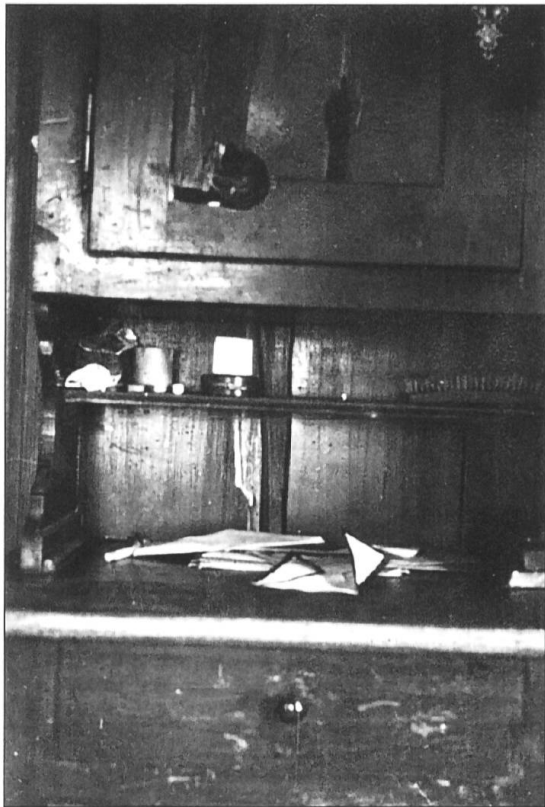
*Buffet-Durchschlag.*

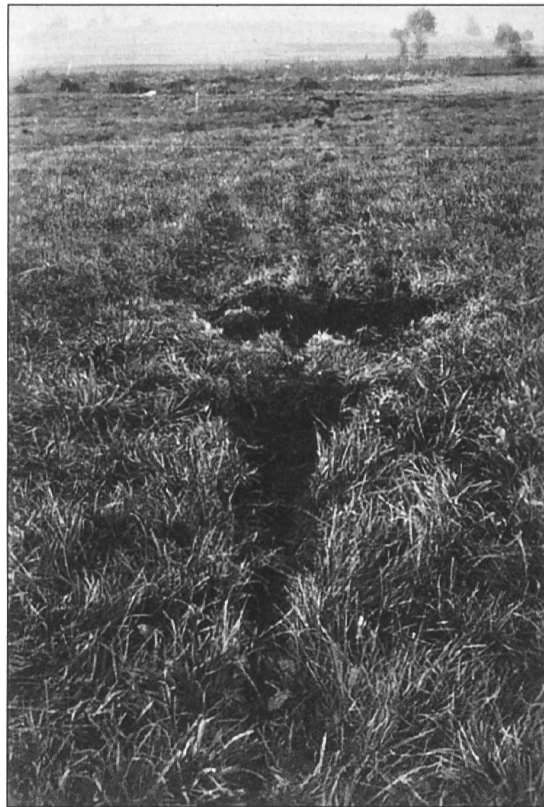
*Einschlag Wiesland.*

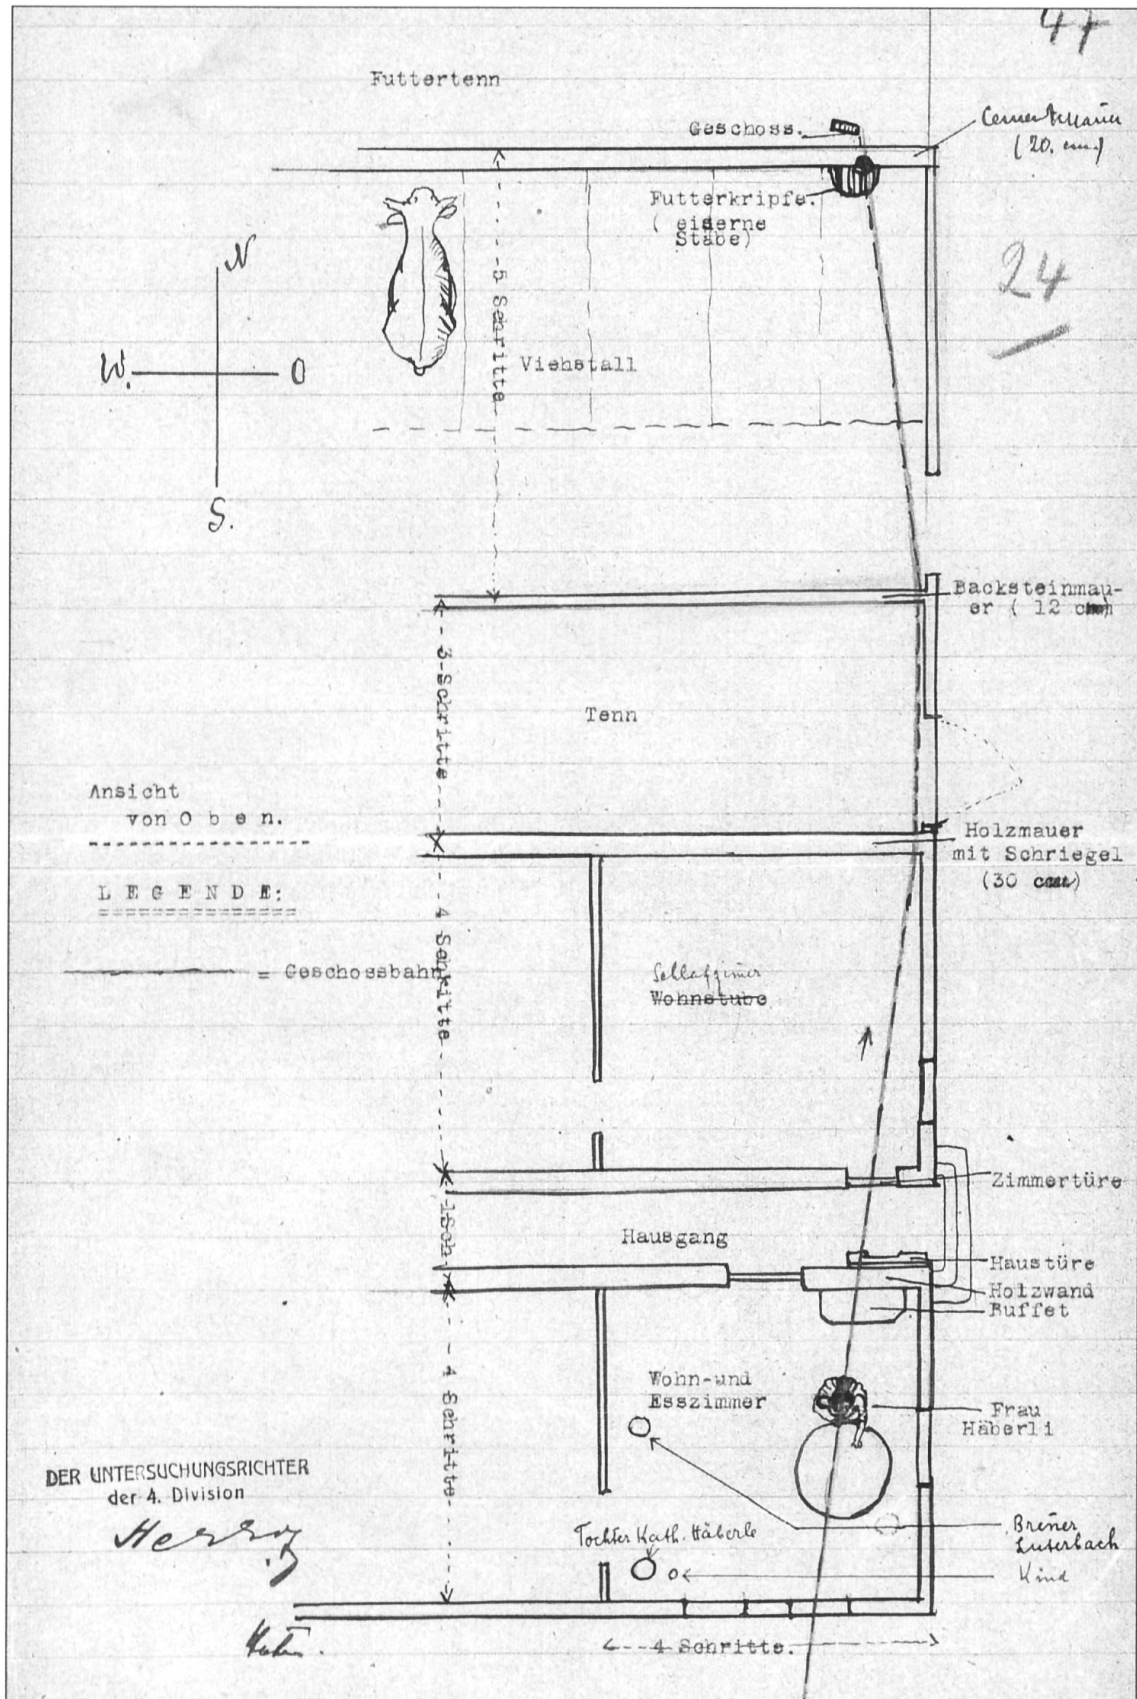
*Schusslinie: Durchschläge im Gebäude.*
