# Untersuchungen in der St. Mangenkirche in St. Gallen

VON ERNST FIECHTER-ZOLLIKOFER

I. BODENUNTERSUCHUNGEN INNERHALB DER HEUTIGEN KIRCHE  
(Tafel 21 und 22, Abb. 1-3<sup>1)</sup>)

## II. UNTERSUCHUNGEN AM MAUERWERK DER HEUTIGEN KIRCHE

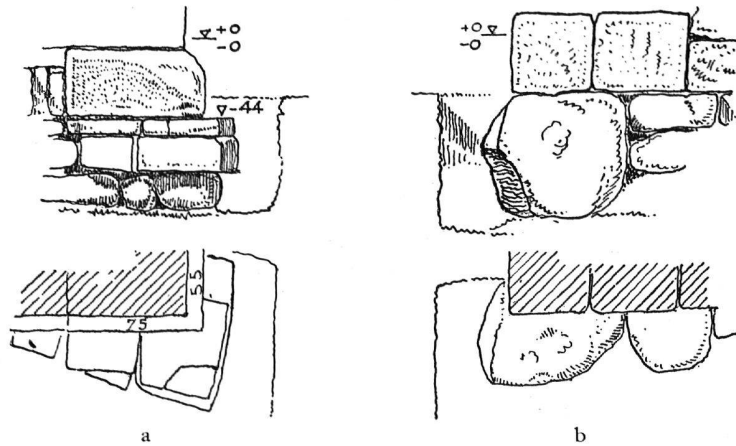
Ein Graben entlang der Mauer V<sub>s</sub> ergab nahe der Ecke einige nicht in situ liegende, große Kieselbrocken. Die Fundamentsohle liegt an der Ecke J bei etwa 0,95 m unter dem angenommenen Nullpunkt (am heutigen Westeingang). An der Ecke K ist der gewachsene Boden merklich tiefer, etwa bei -1,40 m. Funde ergaben sich

Abb. 2. Fundament an der Ecke J

Abb. 3. Desgl. an der Ecke H

Das bestätigte der Befund an der Ecke H, wo in ähnlicher Weise entlang der Westwand im nördlichen Querschiff gegraben wurde. Da fand sich unter dem sorgfältigeren Quaderwerk ein sehr grobes «megalithisches» Fundament, das heißt ohne Mörtelverband aufgeschichtete Findlinge, die bei der Freilegung locker wurden und herausfielen (Abb. 1-3, Tafel 21, a und b). Im weitem Verlauf ist die Mauer V<sub>n</sub> ähnlich wie im Südquerschiff fundam. und hat Mörtelverband. An den beiden Ecken J und H muß also älteres Mauerwerk berührt und als Fundament mitbenützt worden sein. Nach Norden fällt der gewachsene Boden ab. Die Fundamentsohle liegt bei G etwa -1 m. Eine weitere Grabung entlang der Ostwand des Südquerschiffs III<sub>s</sub> führte zur Aufdeckung der Reste *i-i* und *k-k*, die durch den Heizkanal abgeschnitten worden sind. Ihre Fortsetzung nach Westen ist völlig verschwunden. Vereinzelt Kiesel im Schutt bewiesen nur, daß hier Mauerwerk dieser Art gewesen sein kann. Beide Mauerstücke sind ohne Mörtel angelegt; die Mauerdicke beträgt etwa 0,76 m (Abb. 1 und Tafel 21 c). Außerhalb der Mauer *k-k* fand sich in einer Tiefe von etwa -1,4 m ein Kinderskelett.

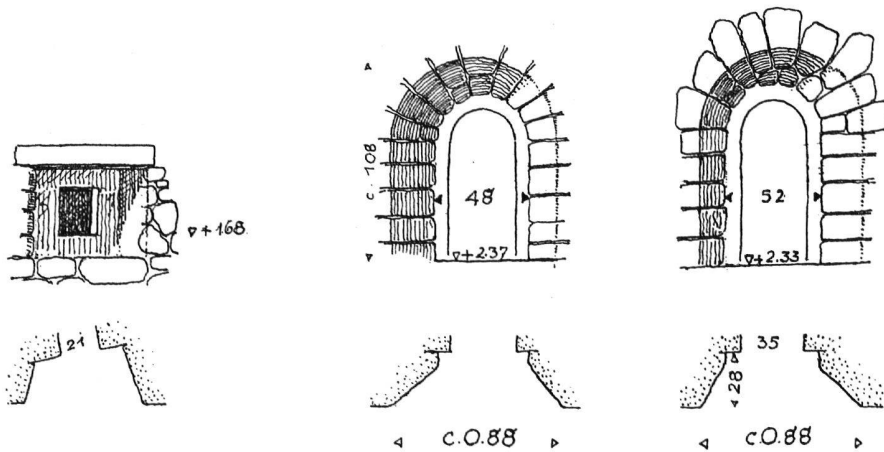
Abb. 8. Reklusenfenster im Südquerschiff der St. Magnus-Kirche

Nahe der Ecke fand sich ein kleines quadratisches Guckloch in tiefer Laibung (Tafel 23 d und Abb. 8), das einen Durchblick zum Hochaltar ermöglichte für den Bewohner einer in der Südwestecke der Kirche außen angebauten Klausen. Es ist ein Gegenstück zu dem sogenannten Wiborada-Fensterchen in der Nordwand des Chores. Auf Tafel 23 d ist der Charakter der Bruchsteinmauer sehr gut zu sehen. Es ist weder die spätantike oder die karolingische Bauweise, noch die in die hochromanische Periode hineinführende mittelalterliche.

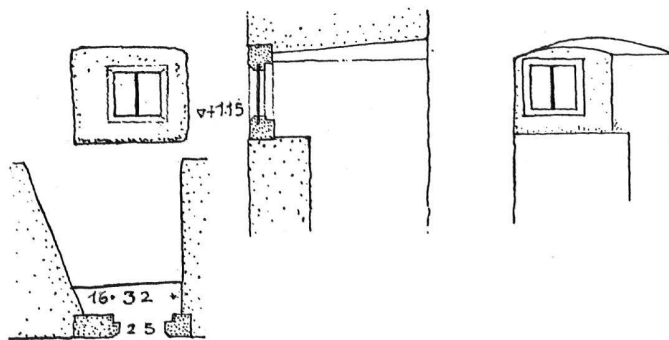
Der wichtigste Fund in dieser Wand ist das sogenannte Wiborada-Fenster, jenes Guckloch, das den Durchblick aus einer außerhalb angebauten Klausen oder Kapelle auf den Hochaltar gestattete. Eine nicht genau regelmäßige Viereckplatte aus Sandstein ist durch eine quadratische Öffnung von etwa 24 cm durchbrochen, vorne abgefast, nach außen mit Falz für einen Holzladen versehen, der sich beim Öffnen in die Mauernische legte. Ein senkrechter Eisenstab, von welchem bei der Freilegung noch das unterste Ende im Stein steckend gefunden wurde, diente als Vergitterung. Durch gewaltsames Ausbrechen des Stabes ist seinerzeit die obere Kante der Öffnung rundlich ausgesplittert. Die Fensterplatte war glatt bearbeitet. Der rötlich getünchte Wandverputz, den wir als «romanisch» zu datieren glaubten, war hier noch anstoßend zu erkennen. Eine größere Menge von solchem Putz lag im Schutt bei der Ecke D. In der rückseitigen Nische, die mit flachem Stichbogen überwölbt ist, diente ein schmaler Sims, ursprünglich wohl mit einem Brett belegt, zum Auflegen der Arme des hier knieenden Beters. Aus dem Befund eines überstuckierten Quaders im äußern Gewände der Nische ist zu erkennen, daß Tuffsteine vom ältern Bau hier wiederverwendet wurden. Es war hier eine Klausen angebaut. Daß es aber nicht die Klausen der hl. Wiborada gewesen ist, sondern eine sogenannte «Traditionsklausen», wie gegenüber an der Ecke J (vgl. H. Edelmann in: Gallusstadt, S. 63), ergibt sich aus dem Umstand, daß der heute bestehende Bau den wesentlich kleinern Bau des Salomon ersetzt hat (s. u.). Die wirkliche Wiboradaklausen stand wohl mit diesem ältern Bau im Zusammenhang. Genauere Anhaltspunkte für die beiden Klausen wird man erst bei einer Außenrenovation der Kirche erhalten können. Über das Verhältnis dieser sogenannten Wiboradaklausen zu der 1456 gestifteten Wiboradapelle ist auch erst dann Sicheres zu erfahren. Wir wissen nicht, ob diese Traditionsklausen zur spätern Kapelle umgebaut wurde, oder einem völligen Neubau der gotischen Zeit weichen mußte.

Abb. 11. St. Magnus, sog. Wiborada-Fensterchen in der Nordwand des Chores. Grundriß, Schnitt und Ansichten

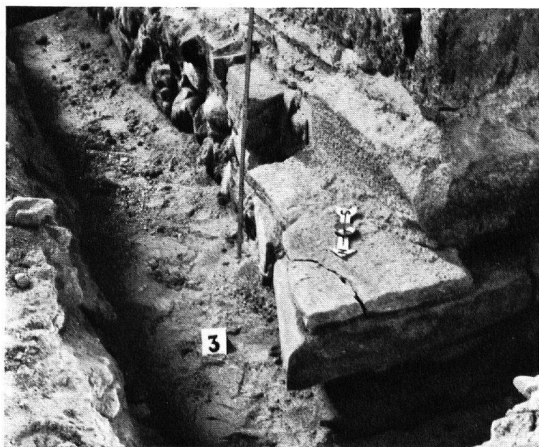
a. Fundament an der Ecke J

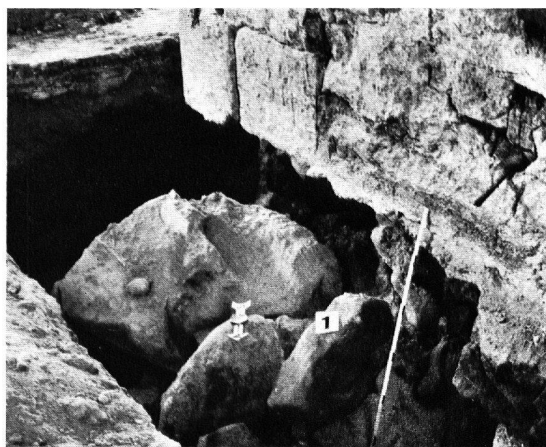
b. Fundament an der Ecke H

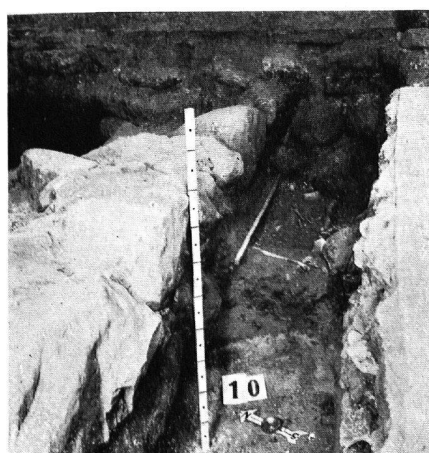
c. Mauerzug K im Südquerschiff

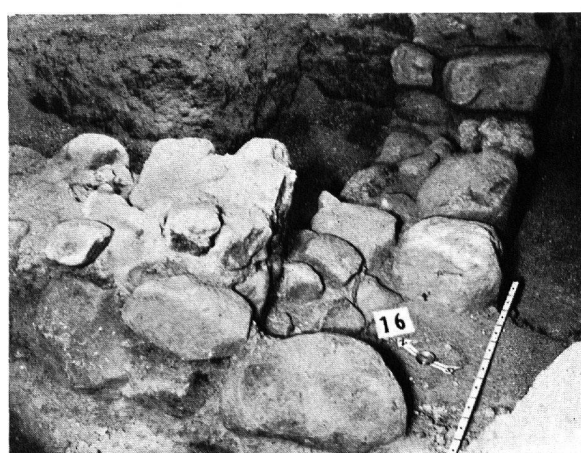
d. Mauerzüge im Chor. Abbruchstelle; nach rückwärts Mauer b

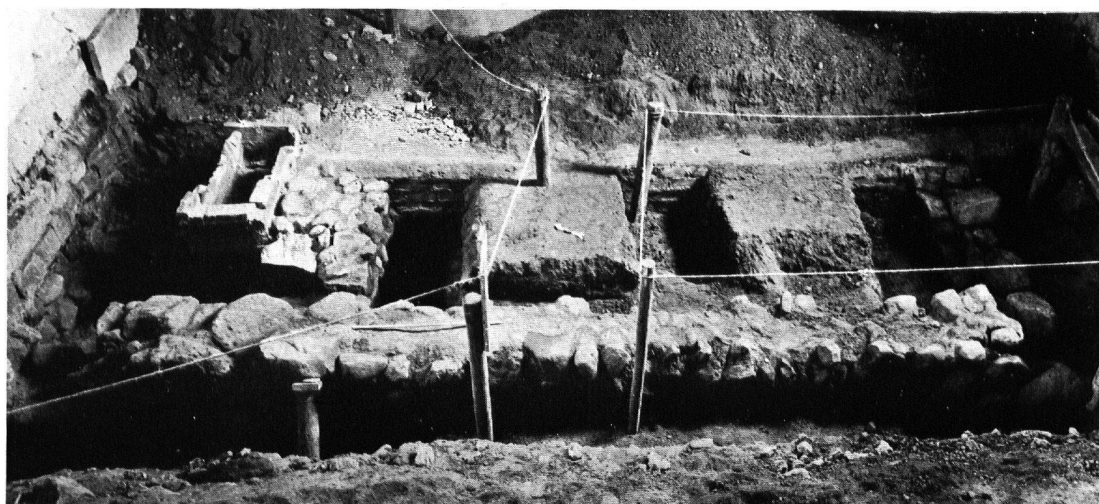
e. Mauerzüge im Chor. Vorne: Quermauer, anstoßend links Mauer a, daneben das «Ziegelgrab»; rechts Mauer b

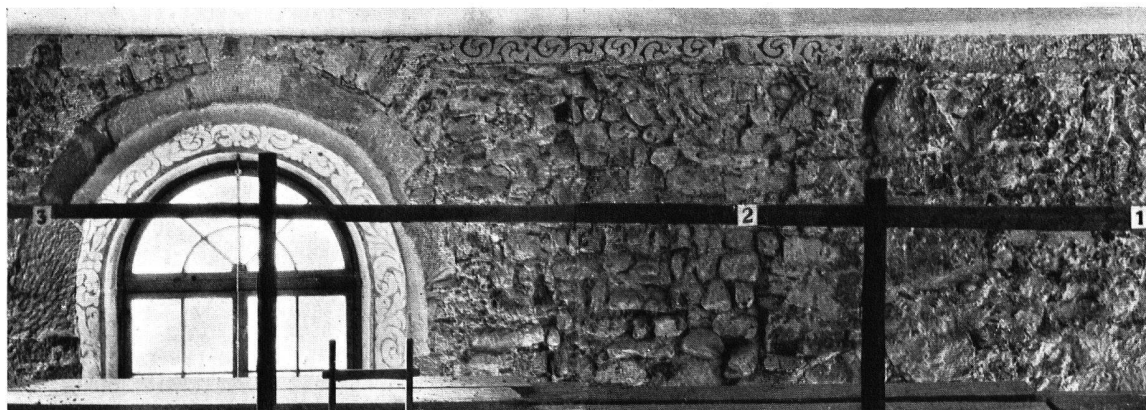
a. Südwand, oberer Teil, rechts Turmgemäuer

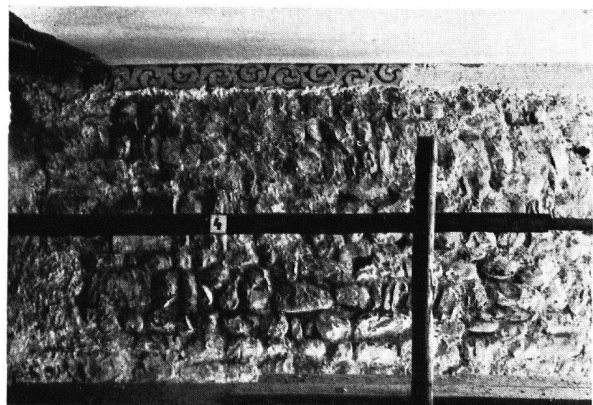
Dicht unter der Decke des Raumes befand sich ein Fenster für den Glöckner, das später verkleinert worden ist. Das Mauerwerk der Kirchenwand besteht aus ganz unregelmäßig geschichteten, kleinen, bald lagerrecht gelegten, bald gestellten Steinen (Tafel 23 b).

b. Südwand oben, links Ecke gegen das Querschiff

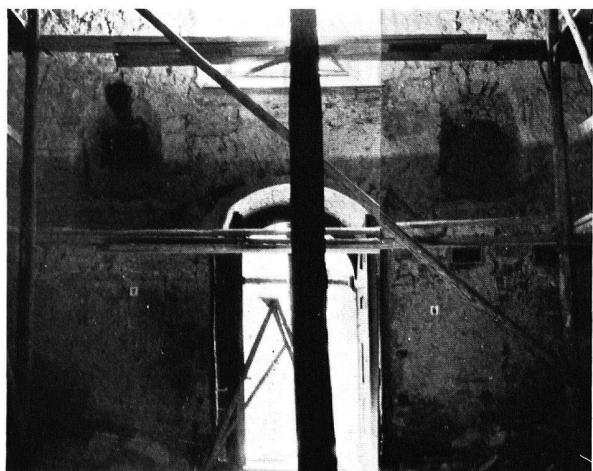
Überraschungen brachte die Giebelwand des Südquerschiffs. Hier fanden sich zwei kleine Bogenfenster. Sie hatten beidseitige Schielung, die aus Tuff-Bruchstein gebildet ist und verputzt war. Doch ist es schwer zu sagen, ob und wie der Verputz getönt war (Tafel 23 e, Tafel 24 c und Abb. 9 und 10). Der Südausgang ist durch den Stichbogen in Backstein kenntlich als spätere Zutat oder mindestens als Bauveränderung. Ebenso ist es mit dem großen Fenster darüber, das dem Fenster in der Südwand verwandt ist.

e. Südquerschiff, Giebelwand mit den romanischen Fenstern  
(vermauert)

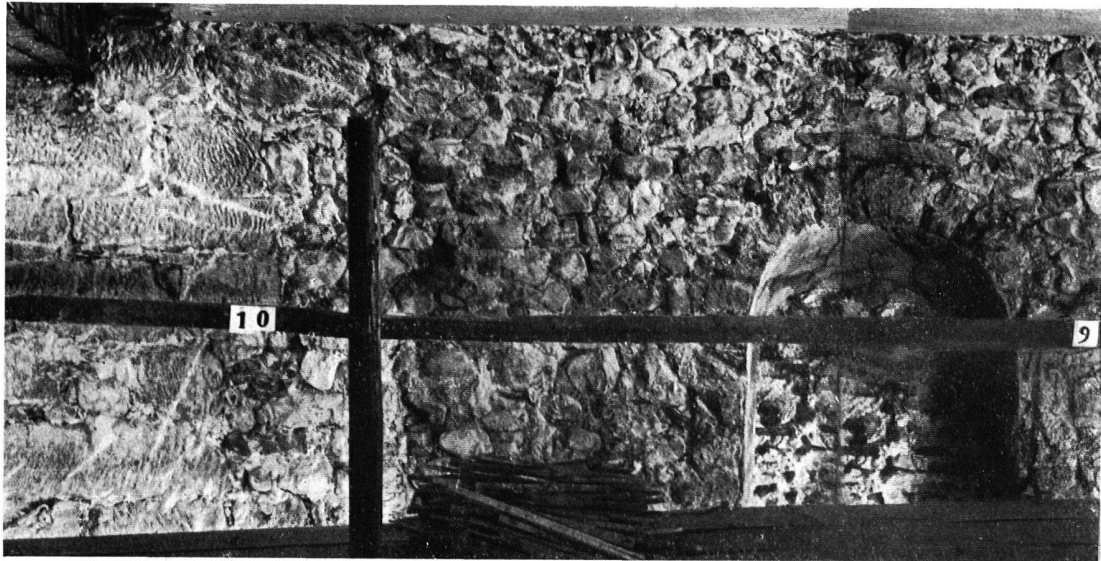
a. Südquerschiff. Romanisches Fenster in der Ostwand (vermauert); links (nicht mehr ganz sichtbar) Ecke E.

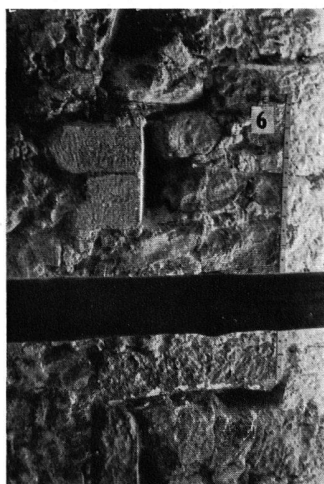
e. Vermauerte Nischen oder  
Fenster in der S-Wand des Chors

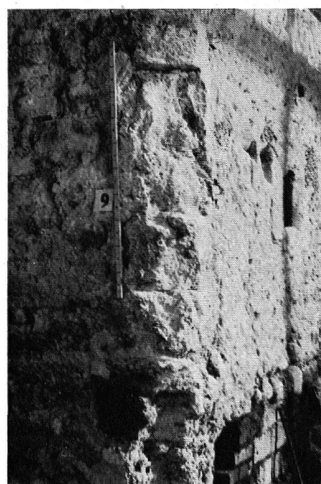
f. Innenecke D. Urspr. Verstärkung  
mit Tuffquadern. Rechts das sog.  
Wiborada-Fensterchen

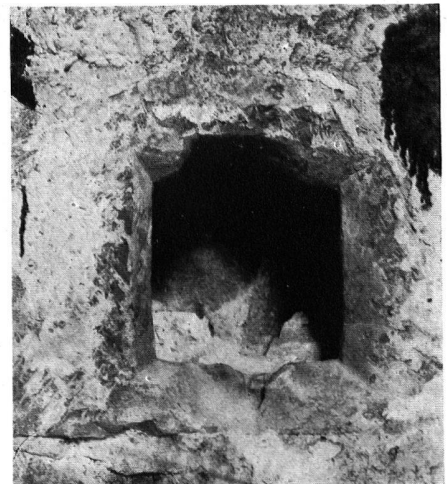
g. Nordwand des Chores mit dem  
sog. Wiborada-Fensterchen

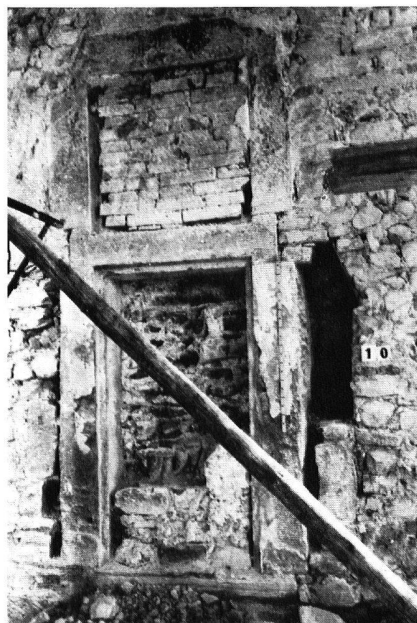
ehemaligen Kapelle der hl. Wiborada, ein Türgewände mit Oberlicht eingesetzt als Eingang zur Bibliothek Vadians, die man hier unterbrachte. Aus dem Zustand des Mauerwerks ist zu erschließen, daß hier vorher eine größere Bogenöffnung bestanden hat, die den Eingang zur Kapelle bildete. Die Breite dieser Öffnung, die mit Sandsteingewänden eingefast war, betrug etwa 1,60 m. Beim Umbau der Wiborada-Kapelle des Rütli zur Vadiansbibliothek wird von einem Gewölbe gesprochen; daher ist anzunehmen, daß auch die Kapellenöffnung einst Bogenform hatte. Das Gewölbe blieb bis 1776 bestehen (Abb. 12 und Tafel 25a).

a. Nordquerschiff, Ostwand.  
Türgewände von 1567

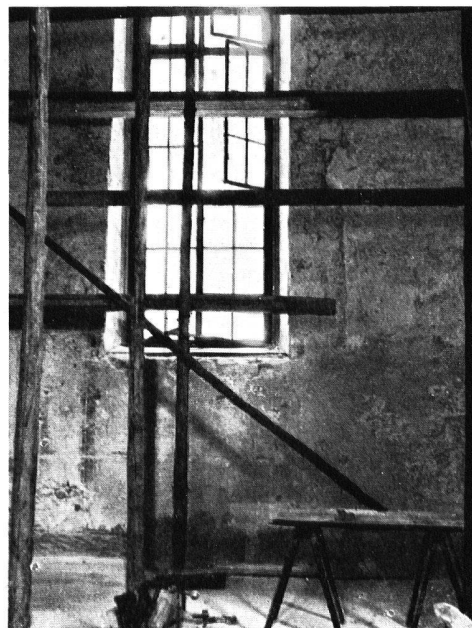
Die Wand IV<sup>n</sup> hatte ursprünglich, entsprechend der gegenüberliegenden Giebelmauer im Südquerschiff, kleine Rundbogenfenster. Von dem einen ist noch ein Rest erkennbar (Tafel 25b). Es wurde beim Ausbrechen des heute vorhandenen sehr langen Fensters durchschnitten und zur Hälfte vermauert. Vom Gegenstück ist keine Spur mehr zu erkennen. Die Höhenlage stimmt mit derjenigen der kleinen Fenster im Südgiebel. Die Anordnung eines älteren kleineren Mittelfensters ist, wie dort, nur zu vermuten. Im Prospekt von Pfau in Haltmeyers Chronik sind drei Fenster angedeutet. Die im Nordquerschiff eingebaute Empore von 1683 wurde erst 1839 beseitigt.

b. Nordquerschiff, Giebelwand. Romanisches  
Fenster rechts am Fuß des heutigen Fensters  
(vermauert)

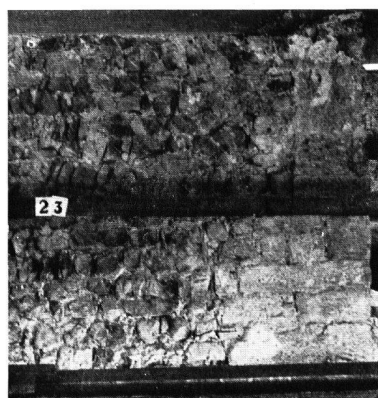
Besondere Beachtung verdient die Ecke H, welche vom Nordquerschiff hinüberleitet zur nördlichen Längswand. Von unten auf ist hier eine weit in die Langwand eingreifende Sandsteinquaderverstärkung eingefügt. Sie ist nicht auf Sichtbarkeit angelegt, entstammt aber einer Periode der bessern Mauertechnik, als das übrige Gemäuer der Kirche. Daß diese Eckquadern nachträglich eingefügt sind, ist aus der Art, wie das Brockenmauerwerk anschließt, einwandfrei zu erkennen. Die Oberflächenbehandlung mit dem Zahneisen weist auf die aus Frankreich kommende «Mode», der Verwendung der sogenannten Zahnfläche<sup>3</sup>. Ganz oben fehlt diese Eckquaderung. Dieser Bauzustand läßt die Vermutung zu, daß die nachträgliche Versteifung der Ecke nach dem Brand von 1418 erfolgt sei. Sind vielleicht bei der Katastrophe die Schwibbögen über den Querschiffen eingestürzt und bei der Wiederherstellung der Kirche nicht mehr erneuert worden (Tafel 25d-f)?

f. Verstärkung der Ecke H mit Sand-  
steinquadern (oberes Stück).  
Nordwand

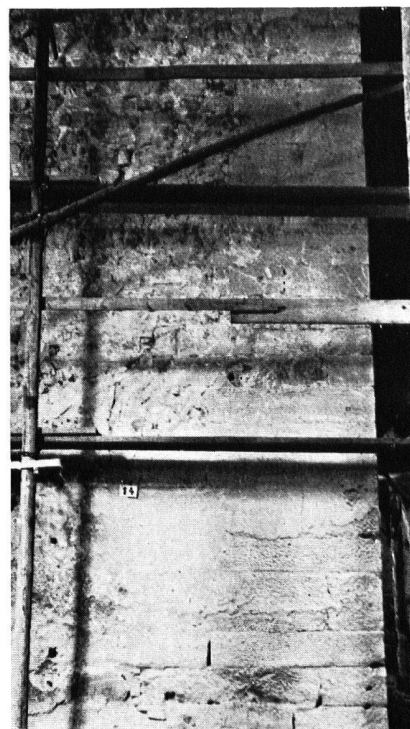
e. Nordwand. Ecke H. Verstärkung mit  
Sandsteinquadern; unterer Teil

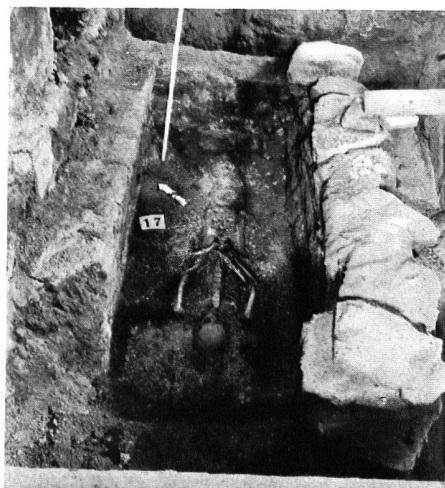
T 2. Im Schiff dicht an der Nordwand fand sich ein großes Grab, dessen Bruchsteinwandungen nur noch zum Teil erhalten waren. Innere Länge 2,09 m, Breite 0,84 m. Schachtsohle bei –1,18 m. Auch dieses Grab wurde in teilweise zerstörtem Zustand aufgefunden. Es lag darin (und wurde unberührt belassen) ein noch deutlich erhaltenes, männliches Skelett, 1,73 m lang, fast ungestört und durch eine Kalkschüttung bedeckt. Darüber lag Bauschutt, der nicht vom Neubau der heute noch erhaltenen Kirche, sondern aus noch neuerer Zeit stammte. Von der Abdeckung mit Steinplatten sind im Schutt unzusammenhängende Reste gefunden worden. Grabbeigaben konnten trotz sorgfältigster Untersuchung nicht entdeckt werden. Aus der Länge des Grabes und dem verhältnismäßig großen Abstand vom Scheitel des Toten bis zur Wandung hat man vermutet, daß über dem Kopf eine Mitra Platz haben mußte, daß es sich also um ein Bischofsgrab handle. Dann würde man annehmen, es sei das Grab Salomons III. Viel Wahrscheinlichkeit hat aber diese Hypothese nicht, weil das Grab außerhalb des alten Kirchenbaues, den Salomon errichten ließ, gelegen hätte (Tafel 27c).

c. Grab T 2 mit Bruchsteinwandungen im Langhaus. Blick von SW nach NO
