**Artikel:** Die Bombardierung Schaffhausens vom 1. April 1944  
**Autor:** [s.n.]  
**DOI:** <https://doi.org/10.5169/seals-363027>

## Die Bombardierung Schaffhausens vom 1. April 1944

Aus den uns zur Verfügung stehenden Berichten haben wir folgenden Tatsachenbericht zusammengestellt. Als hauptsächlichste Grundlage diente uns ein ausführliches Exposé des Chefs der A + L.

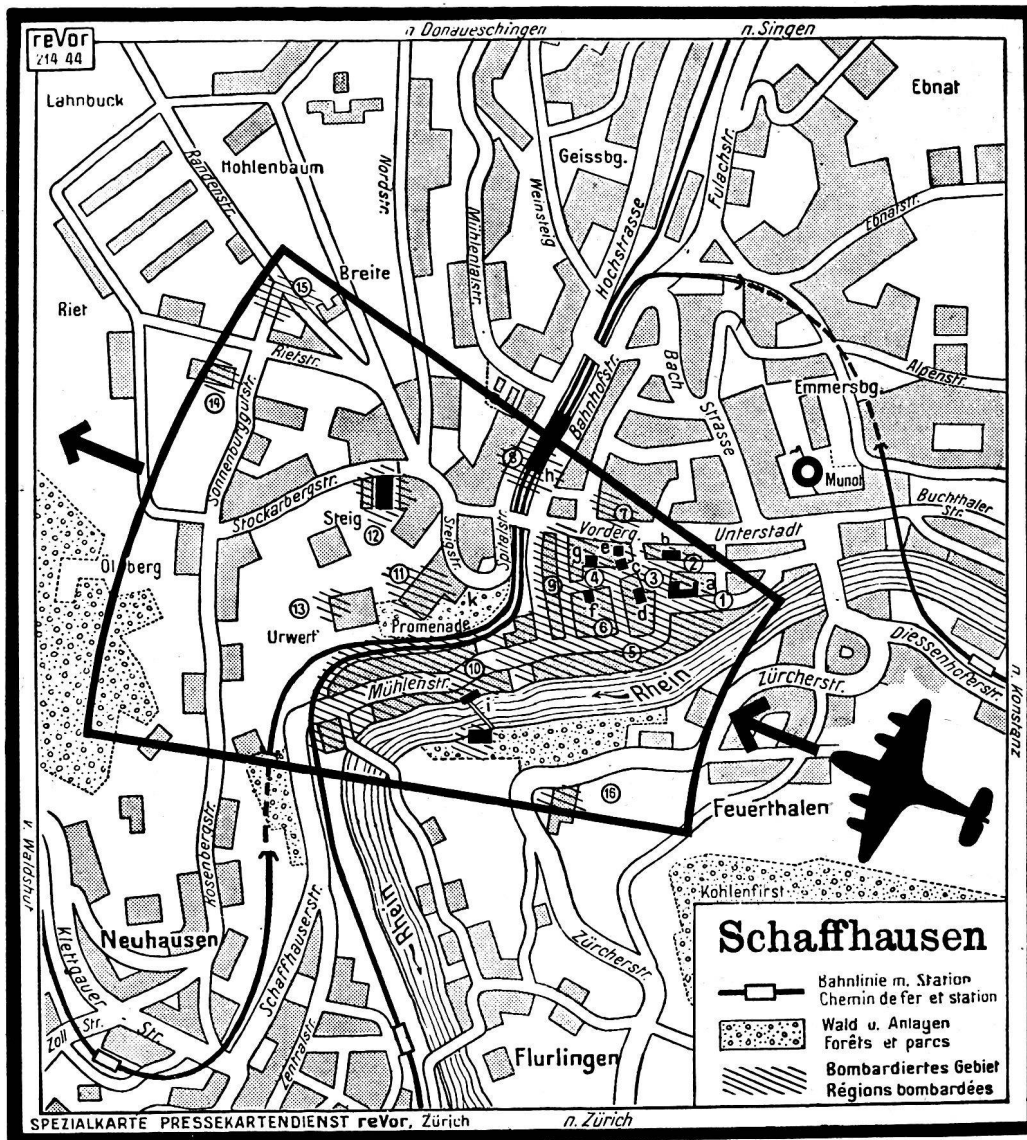
#### Das bombardierte Schaffhausen.

Die zerstörten oder beschädigten, wichtigen Objekte sind quartierweise angegeben (Quartiere = Zahlen). Wichtige Gebäulichkeiten sind mit Buchstaben markiert.

1. Allerheiligen Historisches Museum, Westbau zerstört (a). 2. Münsterplatz: Rest. z. Tiergarten, zerstört (b). 3. Beckenstube: Gerichtsgebäude, stark beschädigt (c); Regierungsgebäude, beschädigt (d); altes Rathaus, stark beschädigt (e) (Rathausbogen und Rathauslaube); von den Verwaltungsgebäuden sind ferner beschädigt: kant. Polizeiverwaltung.

4. Herrenacker: Naturhistorisches Museum (f); Stadttheater Imthurneum (g); Silberwarenfabrik Jezler & Co. A.-G. 5. Rheinstrasse: Vereinigte Kammgarnspinnereien; Grossgarage Rattin; Möbelschreinerei Wintermantel. 6. Frauengasse: Lederwarenfabrik A.-G. (Kessler).

7. Vorgasse: Reise- und Lederwarengeschäft Hablützel; Haus zum «Merkur».

8. Bahnhofstrasse: SBB-Bahnhof-Westflügel (h); Velofabrik Nohl (Schützengraben).

9. Neustadt: Wohnhäuser.

10. Mühlenstrasse: Tuchfabrik Schaffhausen A.-G.; Velobestandteilefabrik Gebr. Weimann & Co.; Möbelfabrik Schaffhausen E. Tanner-Himmel; Tonwarenfabrik Ziegler A.-G.; Kreuzgarage A.-G.; Garage Christen; Mechanische Werkstätte und Garage Hürlimann; EW Schaffhausen, Anbauten zerstört (i); Vereinigte Mühlen A.-G.; Bettfedernfabrik Schaffhausen A.-G.; Wohnquartier zwischen Mühlenstrasse und Bahndamm; Bahndamm der SBB und Badische Bahn.

11. Fäsenstaubpromenade: Kathol. Vereinshaus (Saal zerstört) (k); Villa Max Brunner.

12. Auf der Steig: Protestantische Kirche Auf der Steig (l); Villa Rausch; Villa Mörsen.

13. Urwerf: Wohnhäuser.

14. Oerli-Fall: Wohnkolonie.

15. Breite: Gebäulichkeiten. (Zusammengestellt auf Grund amtlicher und privater Meldungen).

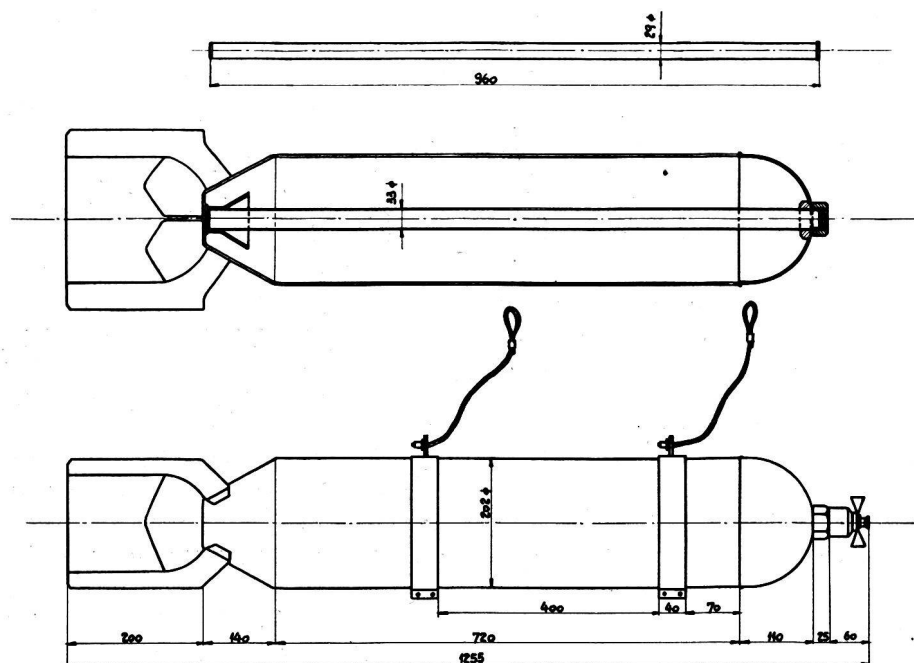
Die verhältnismässig vielen Blindgänger des einheitlich zum Abwurf gelangten Bombentyps gestatteten eine weitgehende Untersuchung. Die Bombe (siehe Abbildung) hat mit Stabilisierungsflächen und Zünder eine ungefähre Länge von 1,25 m und einen Durchmesser von 0,25 m. Sie

tragen neben andern Aufschriften die Bezeichnung «100 LB Incendiary» und müssten demnach ein Gewicht von 45,3 kg aufweisen (1 LB = 0,453 kg). Das wirkliche Gewicht betrug aber in den kontrollierten Fällen nur 30 kg, wovon die Brandfüllmasse rund 20 kg ausmachte. Das Material des Mantels besteht aus einem 4 mm Chromnickelstahlblech.

Der Zünder ist mit einem Entsicherungspropeller auf Kugellager mit 28 Kugeln versehen. 306 Propellerumdrehungen entsichern den Zünder über ein Differentialgetriebe. Die Zündpille ist hochbrisant. Mit einem gewehrscußstarken, jedoch härteren Knall wird das 1½ zöllige Zündbodenstück zerrissen. Ueber eine zweite Zünd- oder Uebertragungskapsel, die offenbar einen besonders starken Initialzünder enthält, wird die Detonation auf den Detonationsstab aus Leicht-

Bei normaler Detonation wird der Mantel unter geringer Splitterwirkung in seiner Länge mit verhältnismässig starkem Knall aufgerissen und die Füllung fliegt in zahllosen brennenden Fetzen mit einem normalen Bereich von 10—15 m Höhe und 35—40 m Radius heraus. Es wurde beobachtet, dass Blechstücke bis 100 m und brennende Zündmasse auch bis 75 m abgeschleudert wurden. Die grösste Wirkung erfolgt in der Querrichtung der Bombenachse.

Amerikanische Brandbombe. Oben Detonationsstab.

metall oder braunem Kunststoff, die sog. Pulverseele, die eine Länge von 960 mm und einen Durchmesser von 29 mm aufweist, übertragen. Der Detonationsstab ist mit einem schwärzlich silbergrauen Griess, das nicht besonders leicht entzündlich ist, gefüllt. Frei entzündet, zischt und sprüht es während einiger Zeit und entwickelt eine weisses, blendendes Licht. Es handelt sich vermutlich um eine Mischung von Schwarzpulver und Elektron.

Um diesen Detonationsstab herum befindet sich die eigentliche Brandmasse, zähflüssig, durchscheinend und von blassgelblicher Farbe, die nach Benzol oder Benzin niedriger Qualität riecht. Auch frisch aus der Bombe erfolgt das Abbrennen keineswegs schlagartig, vielmehr ist die lange Brenndauer, die bei der ganzen Bombenfüllung, d. h. 20 kg, bis zu einer Stunde dauern kann, besonders auffällig. Der Stoff hat auf die Haut keine schädigende Wirkung, höchstens, dass die klebrige Masse sehr schwer wieder zu entfernen ist. Brandspuren lassen sich durch Zerscharren und mit Wasser leicht löschen. Auf jeden Fall ist die Masse, mit einem spezifischen Gewicht von 0,85 in ihrer Konsistenz vergleichbar mit einer Glyzeringelatine, wie sie beim Hektographieren verwendet wurde, frei von Phosphor.

Die Blindgänger treffen in der Regel flach oder wenig schräg auf den Boden auf (was auf eine ungünstige Lagerung des Schwerpunktes schliessen lässt und neben eigentlichen Laborierfehlern ein Grund für die häufigen Blindgänger sein mag), sind meistens stark eingebäult und vielfach, besonders an den Schweissnähten stark aufgerissen. Der Zünder ist nur selten abgeschlagen; sein Zustand nach dem Aufschlag ist jedoch sehr verschiedenartig. Die normale Aufschlagsrichtung der Brandbombe weicht etwa 20—25° von der Senkrechten ab, und sie steckt in dieser Lage sowohl in festem Waldboden, wie in weicherem Wiesland bis nahe an die Stabilisierungsflächen in der Erde. Bei dieser Fundart sind sie meistens gut erhalten. Sie können auch erst in dieser Tiefe zünden und hinterlassen dann ein tonnenförmiges, teilweise mit dem Metallblech ausgekleidetes Loch von ungefähr 70—80 cm Durchmesser und gleicher Tiefe. Meistens krepieren sie aber in der Tiefe der halben Bombenlänge und lassen einen kleinen Trichter mit Brandspuren und Ueberresten der Bombenhülle zurück. Die verhältnismässig starke Sprengladung kann diese Brandbomben-Blindgänger sehr gefährlich werden lassen, und sie müssen deshalb mit gleicher Vorsicht behandelt werden, wie Brisanzbomben-Blindgänger.
