Zeitschrift: **Berner Zeitschrift für Geschichte und Heimatkunde**

Band (Jahr): **36 (1974)**

BRUNNENRENOVATIONEN IN BERN

Von Paul Schenk

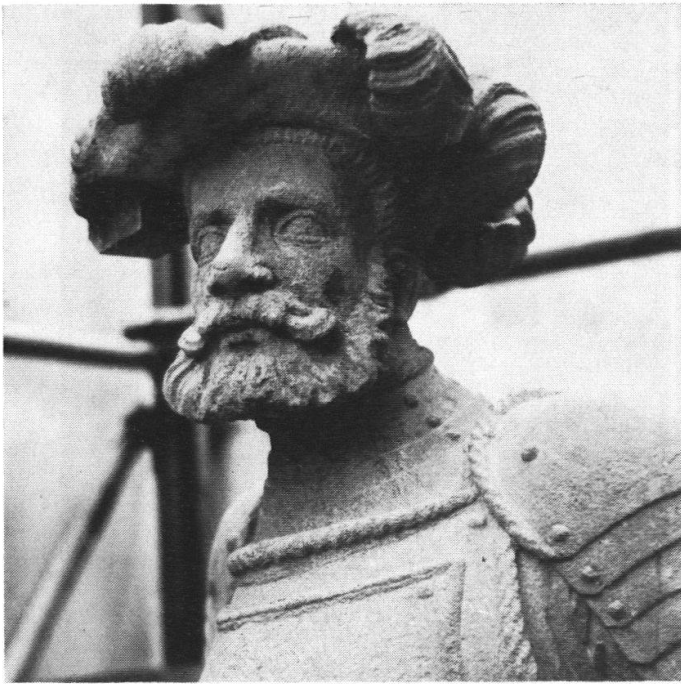
Beim Schützenbrunnen rührten Schäden von einer Fehldisposition des Bildhauers her. Er führte die waagrechte Halterung des Banners in die Mitte des Kopfes. Der so entstandene Hebelarm wurde so lange nicht stark belastet, als sich das Banner mit dem Wind drehen konnte (was es soll). War diese Einrichtung einmal eingerostet, lockerte sich natürlicherweise die eingegossene Halterung am Kopf, so daß dort Wasser eindrang, der Kopf an den Wangen aufgerissen wurde. Anlässlich der Wiederaufrichtung von 1939 wurden die entstandenen Fugen nur ausgestrichen. Seither hatten dann wiederum Wasser und Fröste zerstörend gewirkt. Aus diesem Grunde mußte 1973 der Bildhauer Teile am Bart und am Barrett ersetzen, ebenfalls die Nasenspitze, die früher einmal sehr unschön neu angesetzt worden war.

- 1 Am Barett links eingefügtes Stück zur Neugestaltung des Federschmucks, Korrektur der Nase und der Schäden am Bart.
- 2 Die neu gestaltete Halterung des Banners mit den Stützen auf die Schulter.
- 3 Hans A. Fischer bringt am neu bemalten Schützenbrunnen die letzten Retouchen an. Die linke Hand der Figur, früher einmal in Metall ersetzt, konnte belassen werden, da an dieser Stelle keine Schäden feststellbar waren.

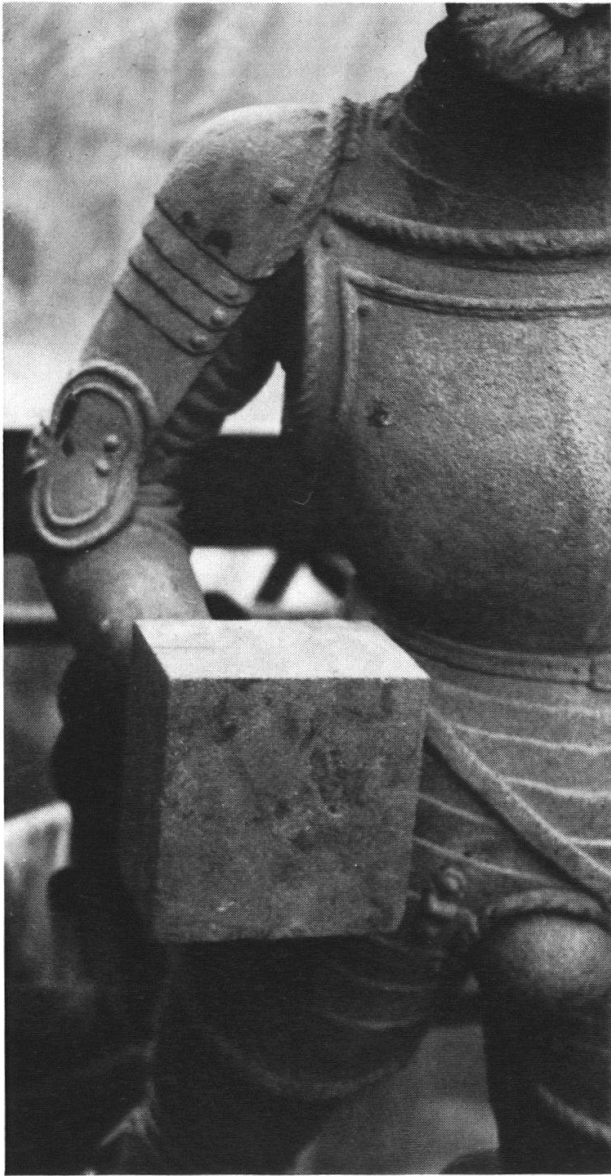
- 4 Aus diesem angesetzten Stück replizierte Werner Dubi die rechte Hand mit dem untern Ende der Fahnenstange.
- 5 Am rechten Bein der Figur wurden die Schäden an der Wade durch ein eingesetztes neues Stück behoben.

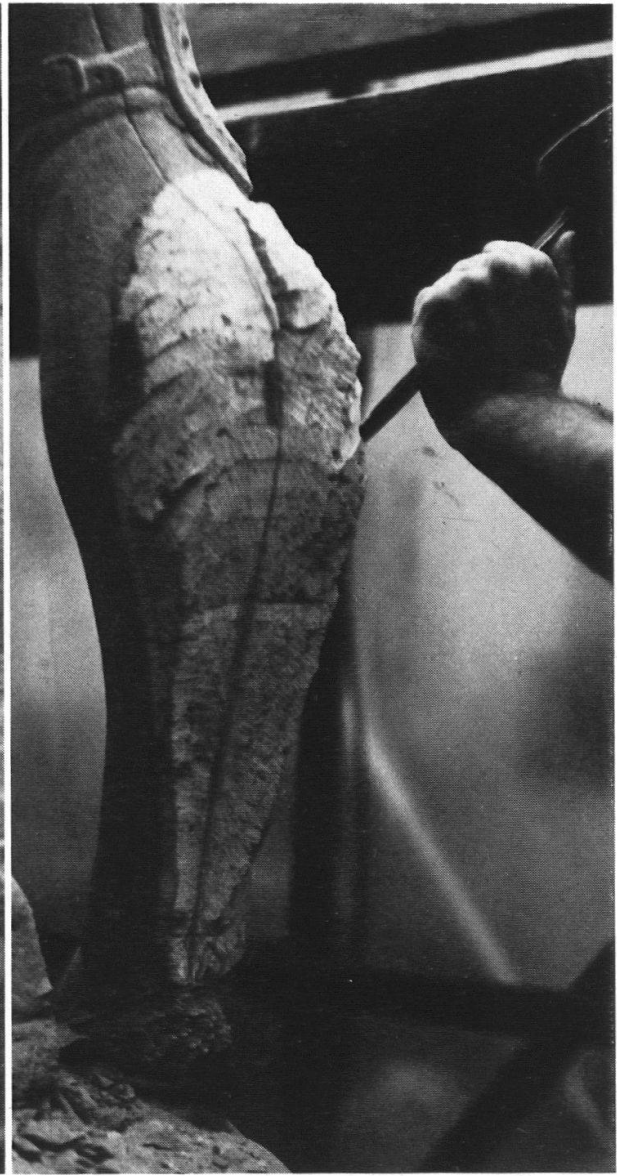
5

Weitere Schäden am Stein entstehen durch Wettereinflüsse. Dies zeigt sich deutlich dort, wo die Mergeladern im Stein senkrecht verlaufen, wie das beim Schützenbrunnen deutlich erkennbar war. Vorn am Harnisch verlaufen die Mergeladern quer zur Figur, das Wasser fließt über die Wulste ab, ohne zu schaden, während am rechten Bein die weichen Adern senkrecht verlaufen. Dort wurde der Stein an der Wade sehr stark ausgewaschen, und zwar nicht an der höchsten Stelle, sondern unten, wo das Wasser durch einen Riß in der Farbe eindringen konnte. Diesen Schaden behob der Bildhauer mit einer neu aufgesetzten Wade.
