**Zeitschrift:** Berner Zeitschrift für Geschichte und Heimatkunde  
**Band:** 63 (2001)  
**Heft:** 2-3

**Artikel:** Denkmalpflege in der Stadt Bern 1997-2000  
**Kapitel:** Kirchliche Bauten  
**Autor:** [s.n.]  
**DOI:** <https://doi.org/10.5169/seals-247040>

## 2. KIRCHLICHE BAUTEN

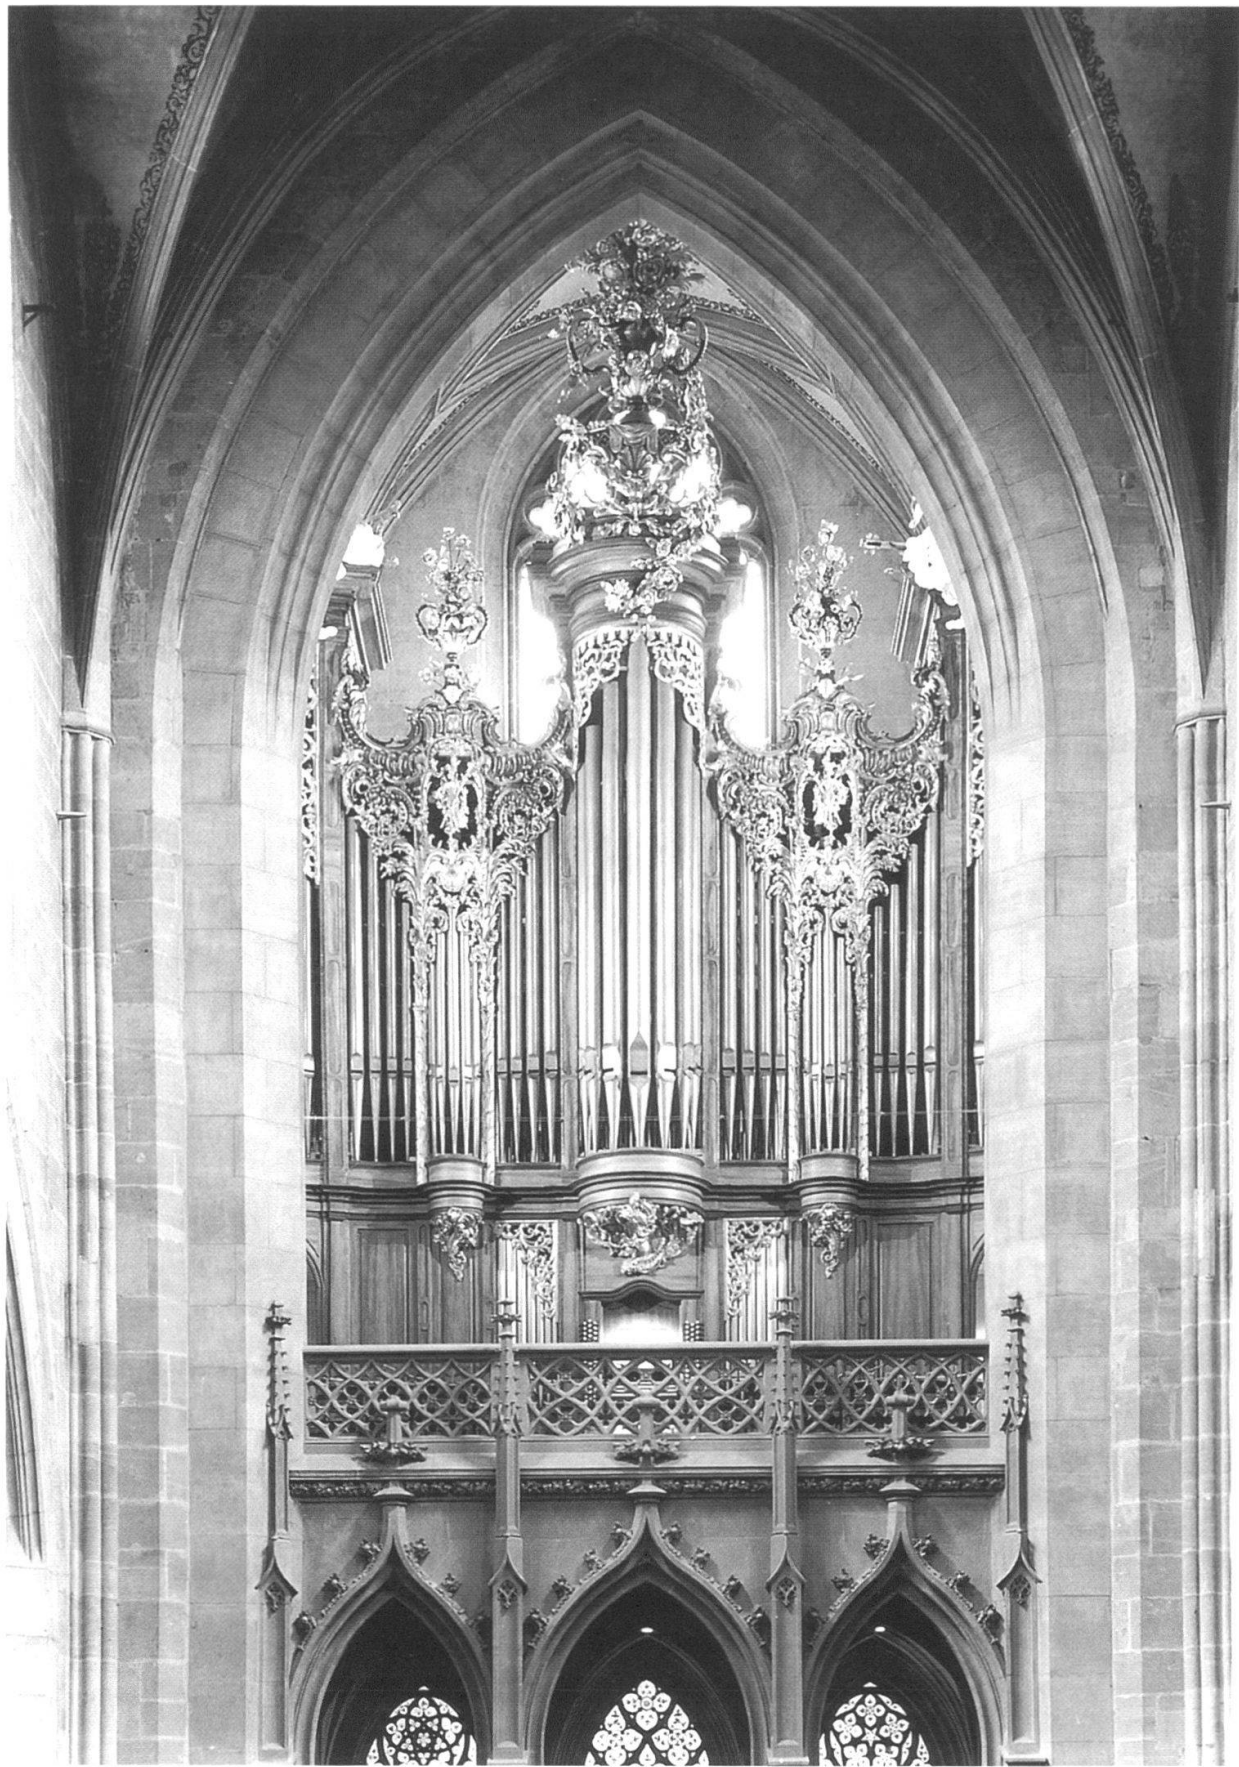
*Nebenstehendes Bild:  
Münster:  
Prospekt der Grossen Orgel  
nach der Restaurierung.*

Die Orgel selbst enthält in Hauptwerk, Brustwerk, Positiv, Schwellwerk und Pedalwerk 71 klingende Register mit mechanischer Traktur und Doppelregistrierung (mechanisch und elektrisch).<sup>60</sup> Die Windversorgung, die zuvor im Estrich installiert war, und die Schleifwindladen wurden neu konzipiert. Die Orgel wurde 80 Zentimeter tiefer, auf die ursprüngliche Höhe, gesetzt. Anstelle des Rückpositivs wurde das erwähnte Brustwerk eingesetzt.<sup>61</sup>
