**Zeitschrift:** Berner Zeitschrift für Geschichte und Heimatkunde  
**Band:** 67 (2005)  
**Heft:** 2-3

**Artikel:** Denkmalpflege in der Stadt Bern 2001-2004  
**Kapitel:** Kirchliche Bauten  
**Autor:** Furrer, Bernhard / Flückiger, Roland / Fivian, Emanuel  
**DOI:** <https://doi.org/10.5169/seals-247210>

## 2. KIRCHLICHE BAUTEN

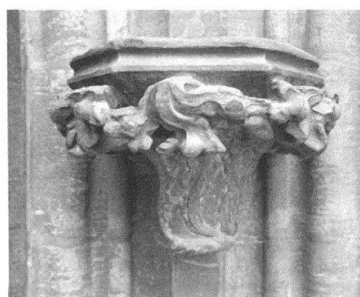
*Münster:  
Nordportal West, Laub-  
werkkonsole, Zustand vor  
und nach der Konser-  
vierung/Restaurierung.*

Nach verschiedenen Vorversuchen bot 2001/02 die Restaurierung von zwei Nordportalen, des westlichen Nordportals und der Hebammentür, die Gelegenheit, die neue Ausrichtung der Restaurierungsethik und -tätigkeit umfassend und in einem grossen Zusammenhang anzuwenden. Das Hauptgewicht der Massnahmen lag bei der Konservierung der vorhandenen Substanz. Nach einer zurückhaltenden Reinigung erfolgten die mehrstufige Verfestigung mit Kieselsäureester und das Schliessen der zahllosen Fehlstellen und Abplatzungen durch Aufmörtelungen.<sup>36</sup> Der Vergleich der in dieser Sorgfalt konservierten Bauteile mit den in früheren Jahren weitgehend mit neuer Substanz oder zumindest neuer Oberfläche renovierten Bereichen verdeutlicht den wesentlich höheren Anteil erhaltener historischer Substanz und dadurch den grösseren Alterswert.<sup>37</sup> Das Konservieren und Restaurieren besonders heikler Bildhauerarbeiten wurde als Drittauftrag vergeben.<sup>38</sup> Lediglich in den Boden- und Sockelpartien wurden ganze Platten und Quader ausgewechselt. Fotografien, eine systematische Kartierung und das Festhalten sämtlicher Arbeitsschritte mit allen Rezepturen dokumentieren die Massnahmen mit grosser Sorgfalt. In den darauf folgenden Jahren wurden nach denselben Grundsätzen auch die Schultheissenpforte und die östliche Südpforte restauriert. Gleichzeitig wurden die Verglasungen instand gestellt.
