**Artikel:** Fehler in mittelalterlichen Bodenfliesen von Bebenhausen

**Autor:** Dubois, Horst

# Fehler in mittelalterlichen Bodenfliesen von Bebenhausen

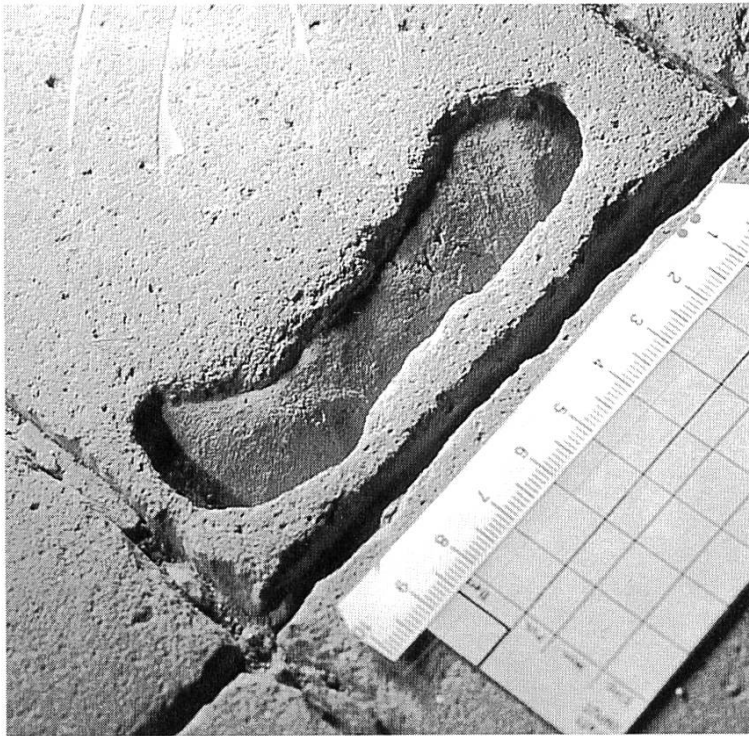
Abb. 2

bei denen diese Löcher bis zu 8,5 cm lang sind. Diese länglichen Löcher verlaufen parallel zum Rand (Abb. 2). Ihre Tiefe ist unterschiedlich von 1 mm bis zu 1 cm. Den «Boden» dieser Löcher bildet meist eine gewölbte Fläche eines anders gefärbten Tons; dieser lässt meistens auch eine andere Struktur beziehungsweise Beimischungen von anderem Sand zur Magerung erkennen. Die unterschiedliche Färbung kann durchaus auch beim Brennen durch die Lage der zweiten Schicht im Innern der Fliese entstanden sein.<sup>(2)</sup>

Löcher und darin der Wulst einer zweiten Tonmasse.

Diese Mängel im Körper der Fliesen resultieren ursächlich aus einem Fehler bei der Fabrikation. Feingeschlammte Tone wurden zur Abbildung der Oberfläche in die Model gedrückt, während der Kern aus einer gröberen Masse gefertigt wurde. Das Zusammenbringen dieser beiden Komponenten erfolgte bei einer Reihe von Brennserien sehr unachtsam, es verblieben Hohlräume in den Fliesen. Die hier beschriebenen Hohlräume können nicht, wie in anderen Fällen, durch beim Brand ausgetriebene Fremdkörper entstanden sein, denn sie haben im Innern der Fliesen einen wesentlich größeren Durchmesser als an der Oberfläche. Es sind blasenförmige, oben angeschnittene Hohlräume. Sie haben auch nichts mit den von Eames beschriebenen Keys in englischen, mittelalterlichen Fliesen gemein (3). Auch handelt es sich nicht um Fehler durch Kalkaufquellungen.

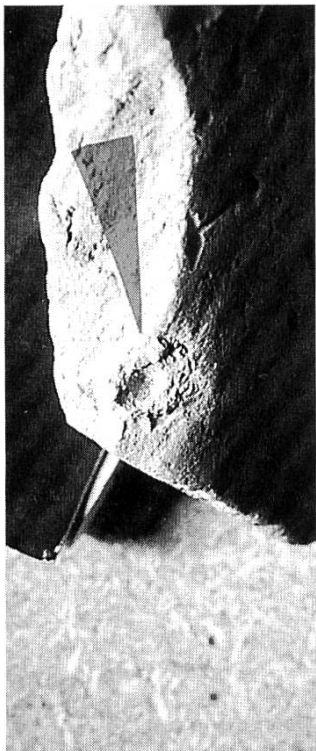
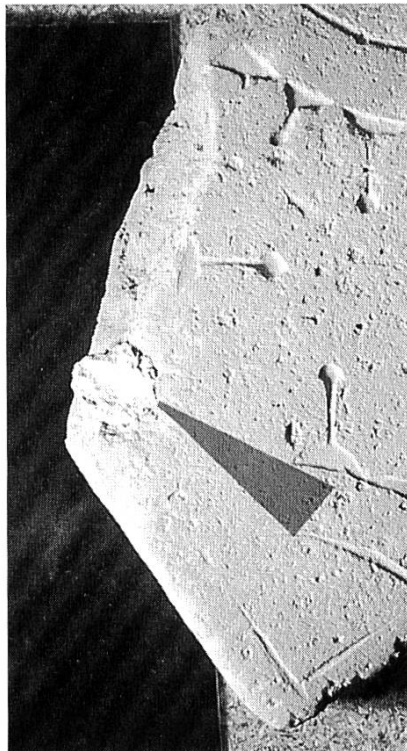
Abb. 3

Kalkeinschluss in einer Bodenfliese von Bebenhausen.

Das besondere Bild bei einem Kalkeinschluss in einer Bebenhäuser Bodenfliese ist aus Abbildung 3 ersichtlich. Dass es solche Kalkeinschlüsse schon früh auch an anderen Orten gegeben hat, zeigt zum Beispiel das Bruchstück eines unter Bischof Bernward in Hildesheim um das Jahr 1000 gebrannten Dachziegels, welches in Hildesheim gefunden wurde. So schreibt Kruse, dass damals neben Sand auch Kalk zur Magerung des Tons benutzt wurde und grössere Kalkbröckchen in das Gemenge gelangt seien.(4) Beim Brand entstand gebrannter, ungelöschter Kalk, der unter Berührung mit Wasser gelöscht wurde, aufschäumte und den umgebenden Ton aufsprengen konnte. Dass es bei der in Abbildung 3 gezeigten Bodenfliese nicht zur Abspren-

gung kam, kann zwei Ursachen haben. Entweder war die Oberfläche so gesintert, dass das Wasser nicht eintreten konnte, die Fliese wurde ausserdem nicht so intensiv dem Wasser ausgesetzt. Oder aber die Temperatur reichte beim Brand gar nicht zur Bildung von CaO aus.
