**Zeitschrift:** Argovia : Jahresschrift der Historischen Gesellschaft des Kantons Aargau  
**Herausgeber:** Historische Gesellschaft des Kantons Aargau  
**Band:** 117 (2005)

# Die Burgruine Schenkenberg bei Thalheim

CHRISTOPH REDING

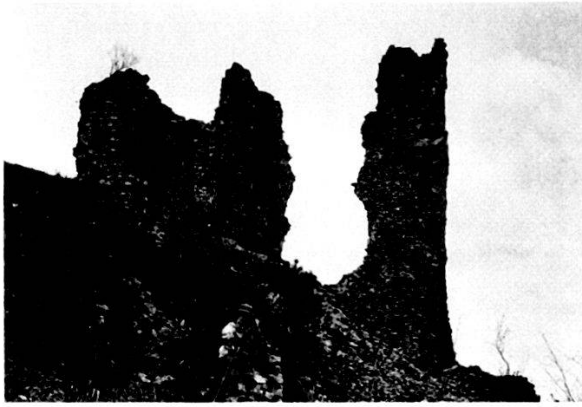
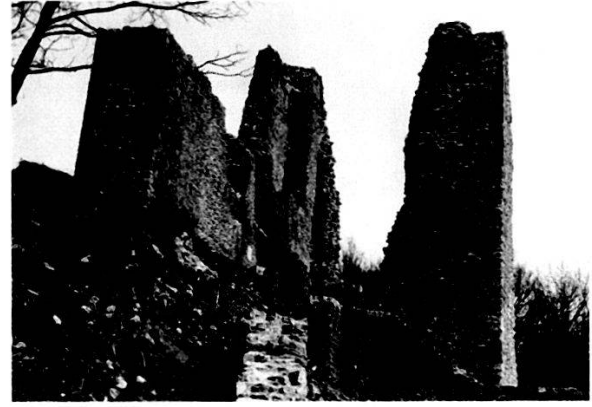
9 Kernburg 1917/18 (links) und 2004 (rechts),  
von Westen (StAAG DB01 0574/01 Schenkenberg/  
KAAG).

Hauptturm und Schildmauer wurden eingerüstet und vollständig gesichert (Abb. 9 und 11). Die Abbrüche an der Nordmauer M1 und der Ostmauer M2 wurden mit vorgemauerten Pfeilern abgestützt. Die 1917 abgestürzte Südostecke M2/M3 wurde mehrere Meter hoch neu aufgeführt, um dem Turm zusätzliche Stabilität zu verleihen (Abb. 53). Die Ostmauer, welche im oberen Bereich gegen den Graben hin auskragte, wurde mittels Rundeisenklammern zurückgebunden. Die Schildmauer erhielt eine Abdeckung aus Magerbeton, das gemäss Probst 1919 falsch interpretierte Fenster wurde zugemauert (Abb. 51). Am Palaszacken wurden fast die gesamte Westfassade und Teile der Südfassade mitsamt einem Eckverband aus Tuffsteinimitaten aus Beton wieder verblendet (Abb. 56). Der Rundturm M47 und die angrenzende Ringmauer M48 konnten nur zu Teilen gesichert werden. Die Mauersanierungen waren zumeist technischer Natur und entsprachen nicht immer dem Baubefund. Auf Veranlassung von Tress wurden einige Freilegungsarbeiten geleistet.

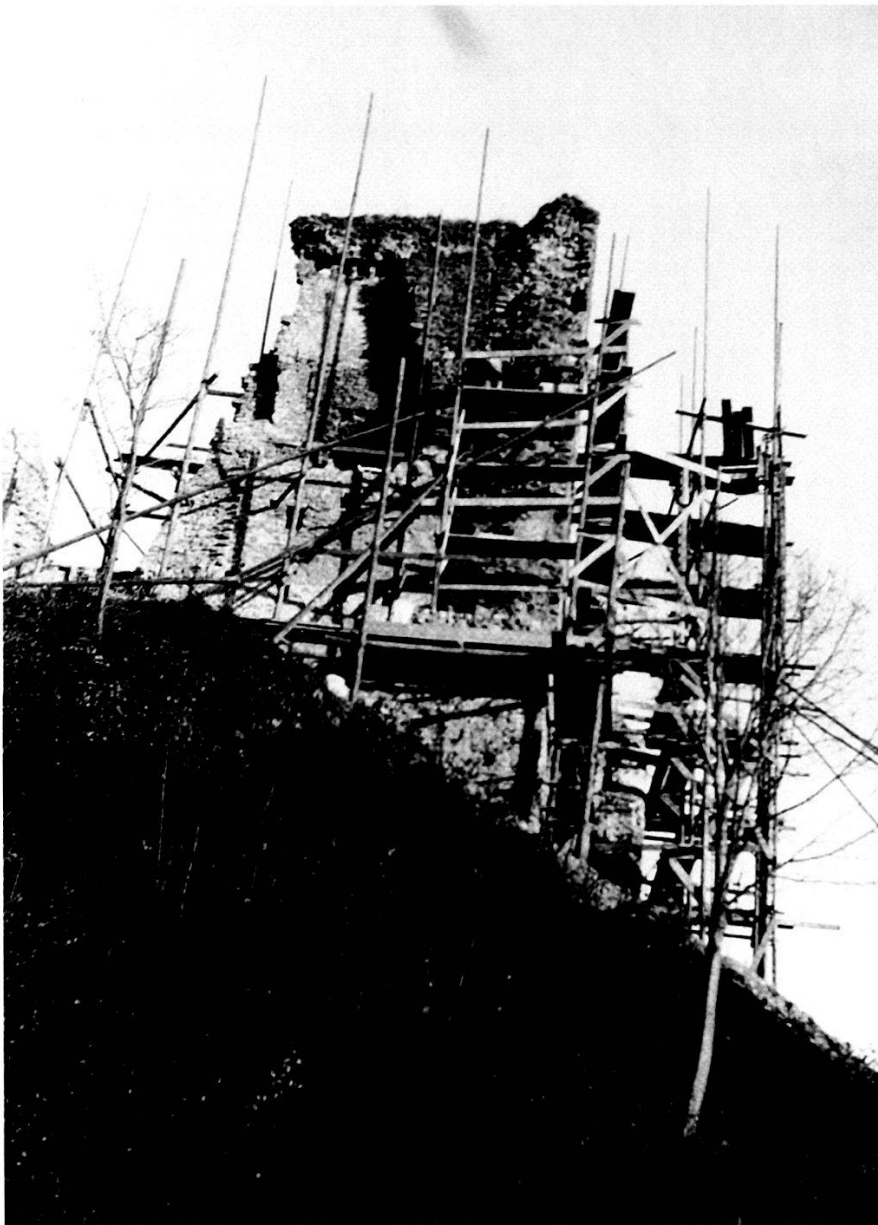
11 Hauptturm während der Restaurierung 1931, von Süden, L. Tress (Archiv SBV Basel).

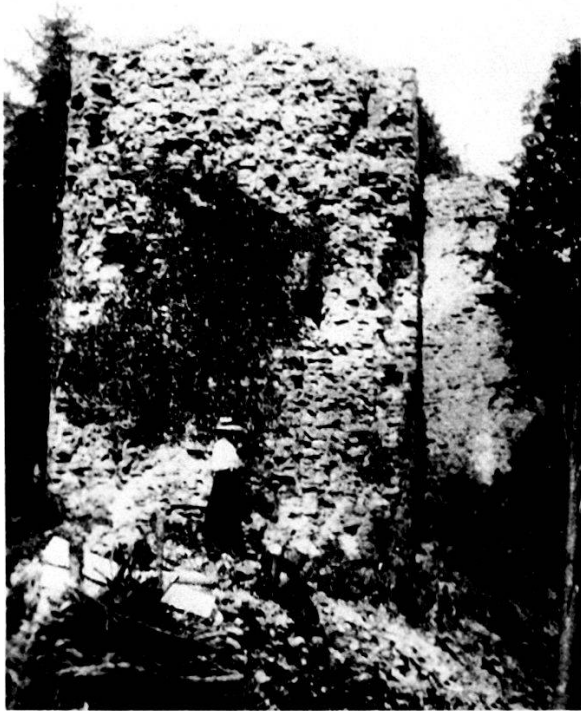
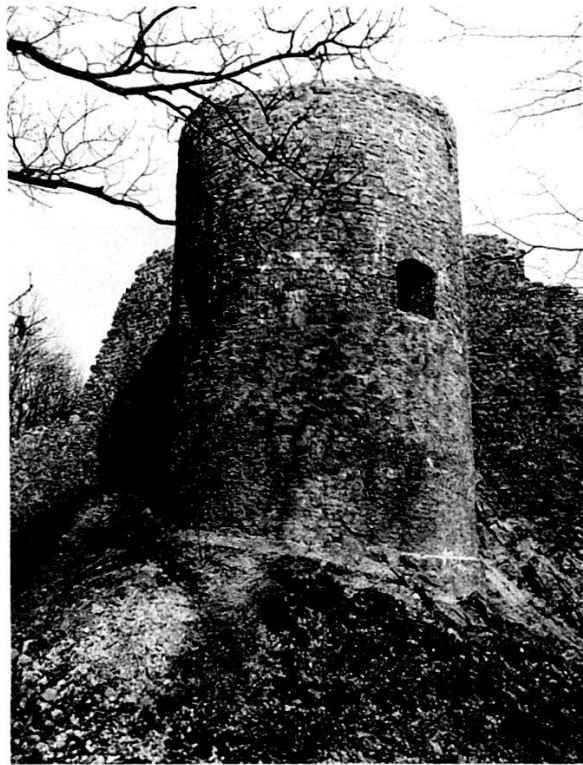
12 «Pulverturm» – Rundturm M28 vor 1935 (links) und 2004 (rechts), von Westen (Archiv kant. DPFL/KAAG).

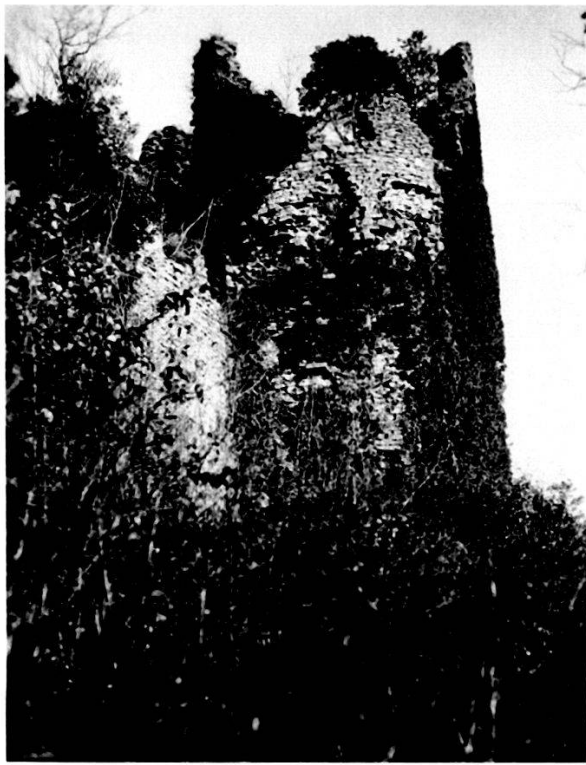
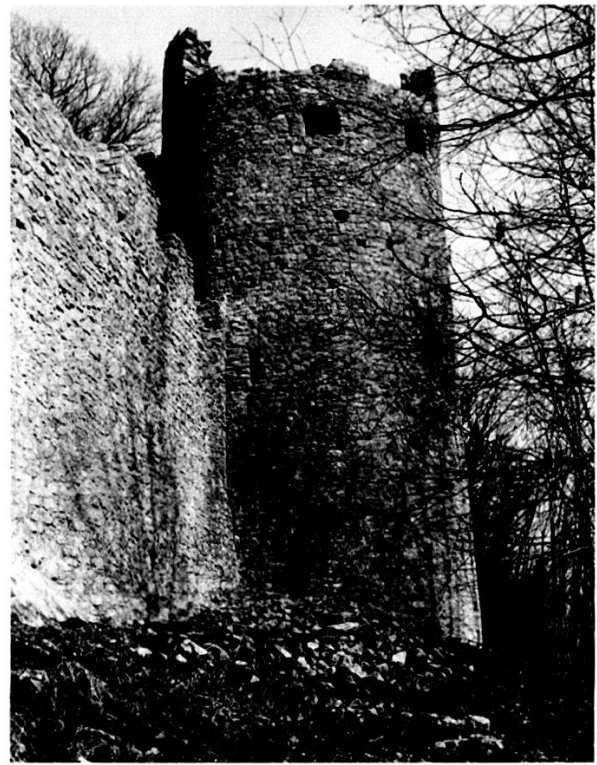
13 «Geissturm» – Rundturm M47 1931 (links) und 2004 (rechts), von Südwesten (EAD EB 26 460/KAAG).

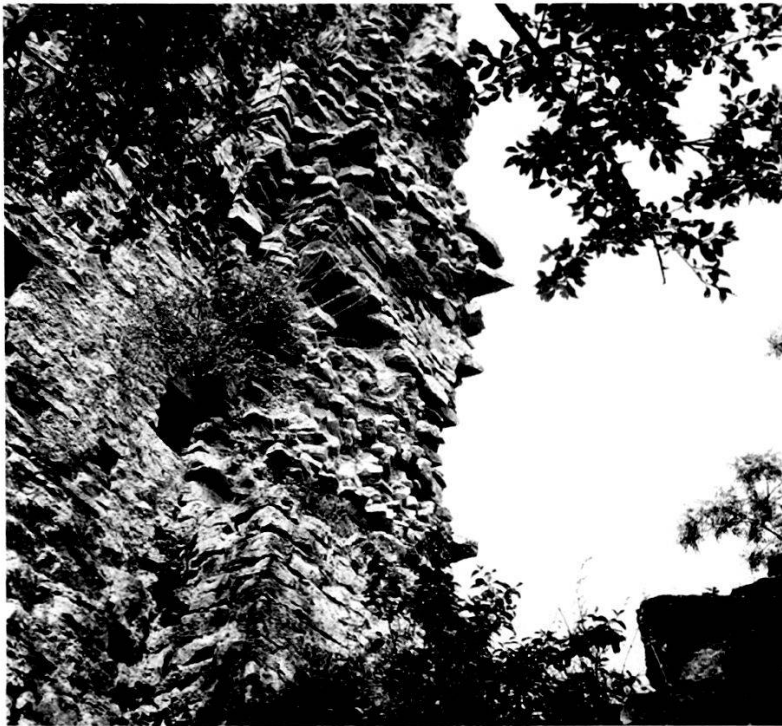
14 Hauptturm vor der Sanierung von 1969/70, von Südwesten (StAAG DEP AVH Schenkenberg).

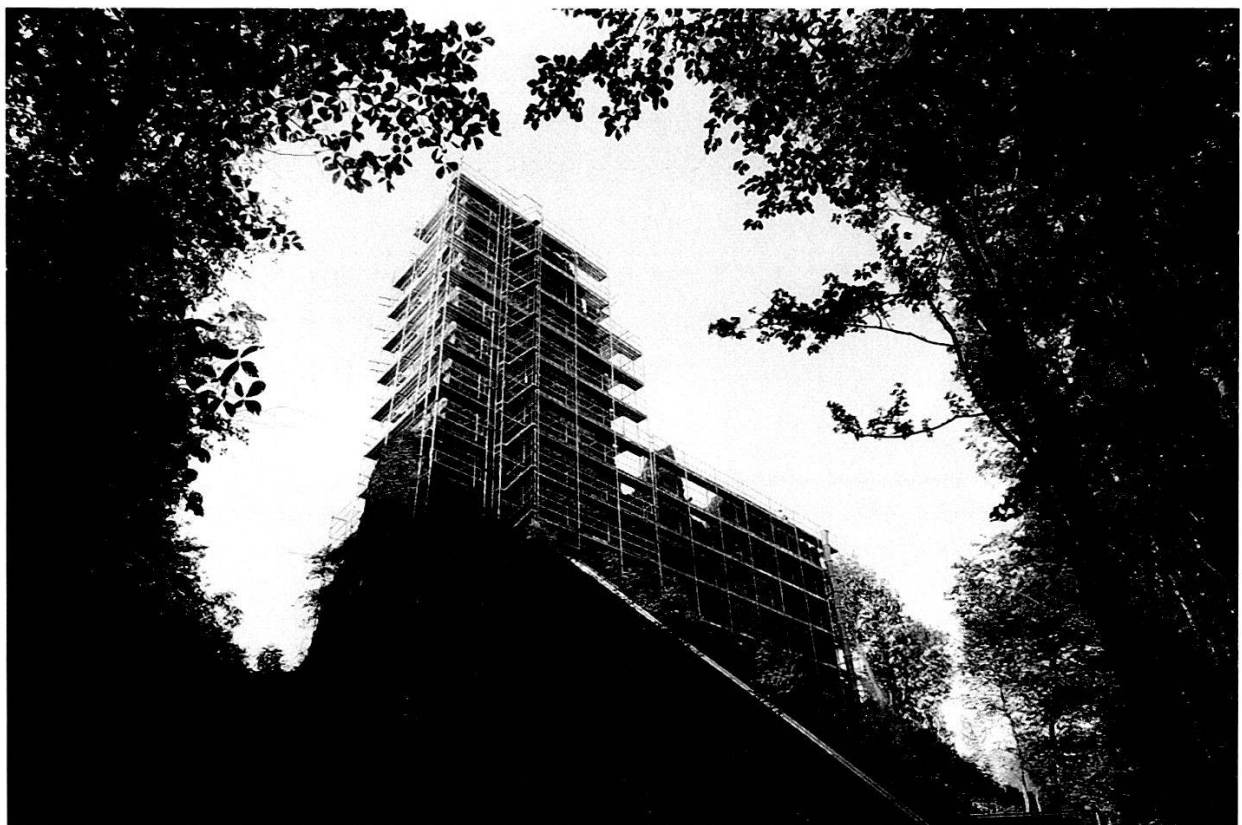
15 Hauptturm und Schildmauer während der Sanierung 2003, von Nordosten (KAAG).

Im Zusammenhang mit dem Pflegekonzept von 1998 wurden vereinzelte Pflanzen wie ein Feigenbaum, Stachelbeerbüsche oder Farne belassen. Alle Mauerfugen wurden kontrolliert, loser Mörtel wurde ausgekratzt und die Mauern wurden abgewaschen. Besonderes Augenmerk galt den Mauerfüßen, wo an einigen Stellen Frostabsprengungen durch feuchtes Umgebungsmilieu oder durch Stauwasser im Mauerkern vorlagen. Der massivste Schaden musste am Nordfuss der Schildmauer M7 behoben werden, wo ausgebauchtes Mauerwerk von einer Fläche von etwa 20 Quadratmetern abgetragen und wieder aufgebaut werden musste (Abb. 18). An sanierten Stellen wurden vereinzelt Wasseraustritte freigelassen. An intakten Bereichen, an denen aber die Gefahr von Stauwasser bestand, wurden Bohrungen durchgeführt. Der südliche Mauerfuss von M43 wie auch der Fuss des Hauptturms wurden mittels Kernbohrungen durchbohrt, andere Stellen, wie zum Beispiel die Schildmauer M7, wurden etwa 0,5 Meter tief angebohrt.

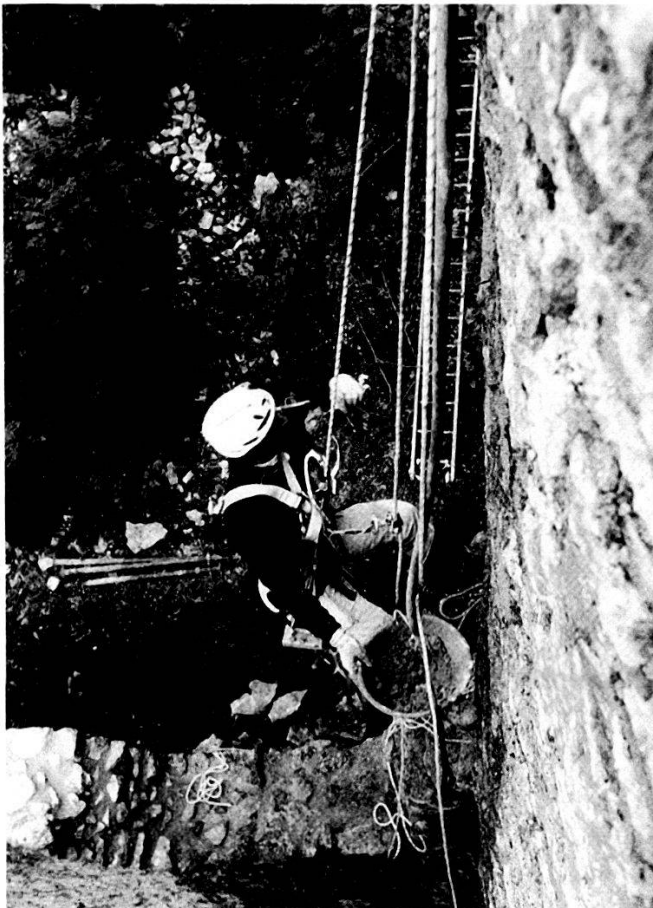
17 Ausfugen des Mauerwerks mit der Kletterausrüstung während der Sanierung 2003 (KAAG).

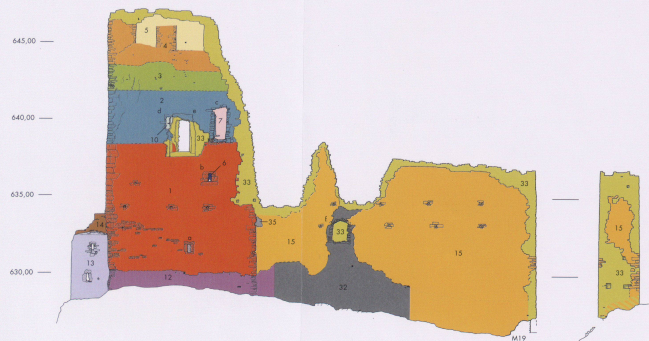
Einige Sorgen bereitete eine grossflächige Ausbauchung im oberen Fassadenbereich der Mauer M1 des Hauptturms.<sup>76</sup> Nach Anbringung von zwei durchgehenden Kernbohrungen wurden in die Bohrlöcher Stahllanker eingegossen. In der östlichen Eckpartie besass die Fassade durch das Abdriften von Mauer M2 Risse. Hier wurden ebenfalls Stahllanker eingelassen. Etwas unterhalb musste ein willkürlicher Ausbruch (Abb. 51 e), der die Mauer durchquert, mittels eines gemauerten Bogens aus Kalkbacksteinen abgestützt werden.

51 Hauptturm, Mauer M1 und Schildmauer M7 von Norden, Schildmauer M7 von Westen (KAAG)

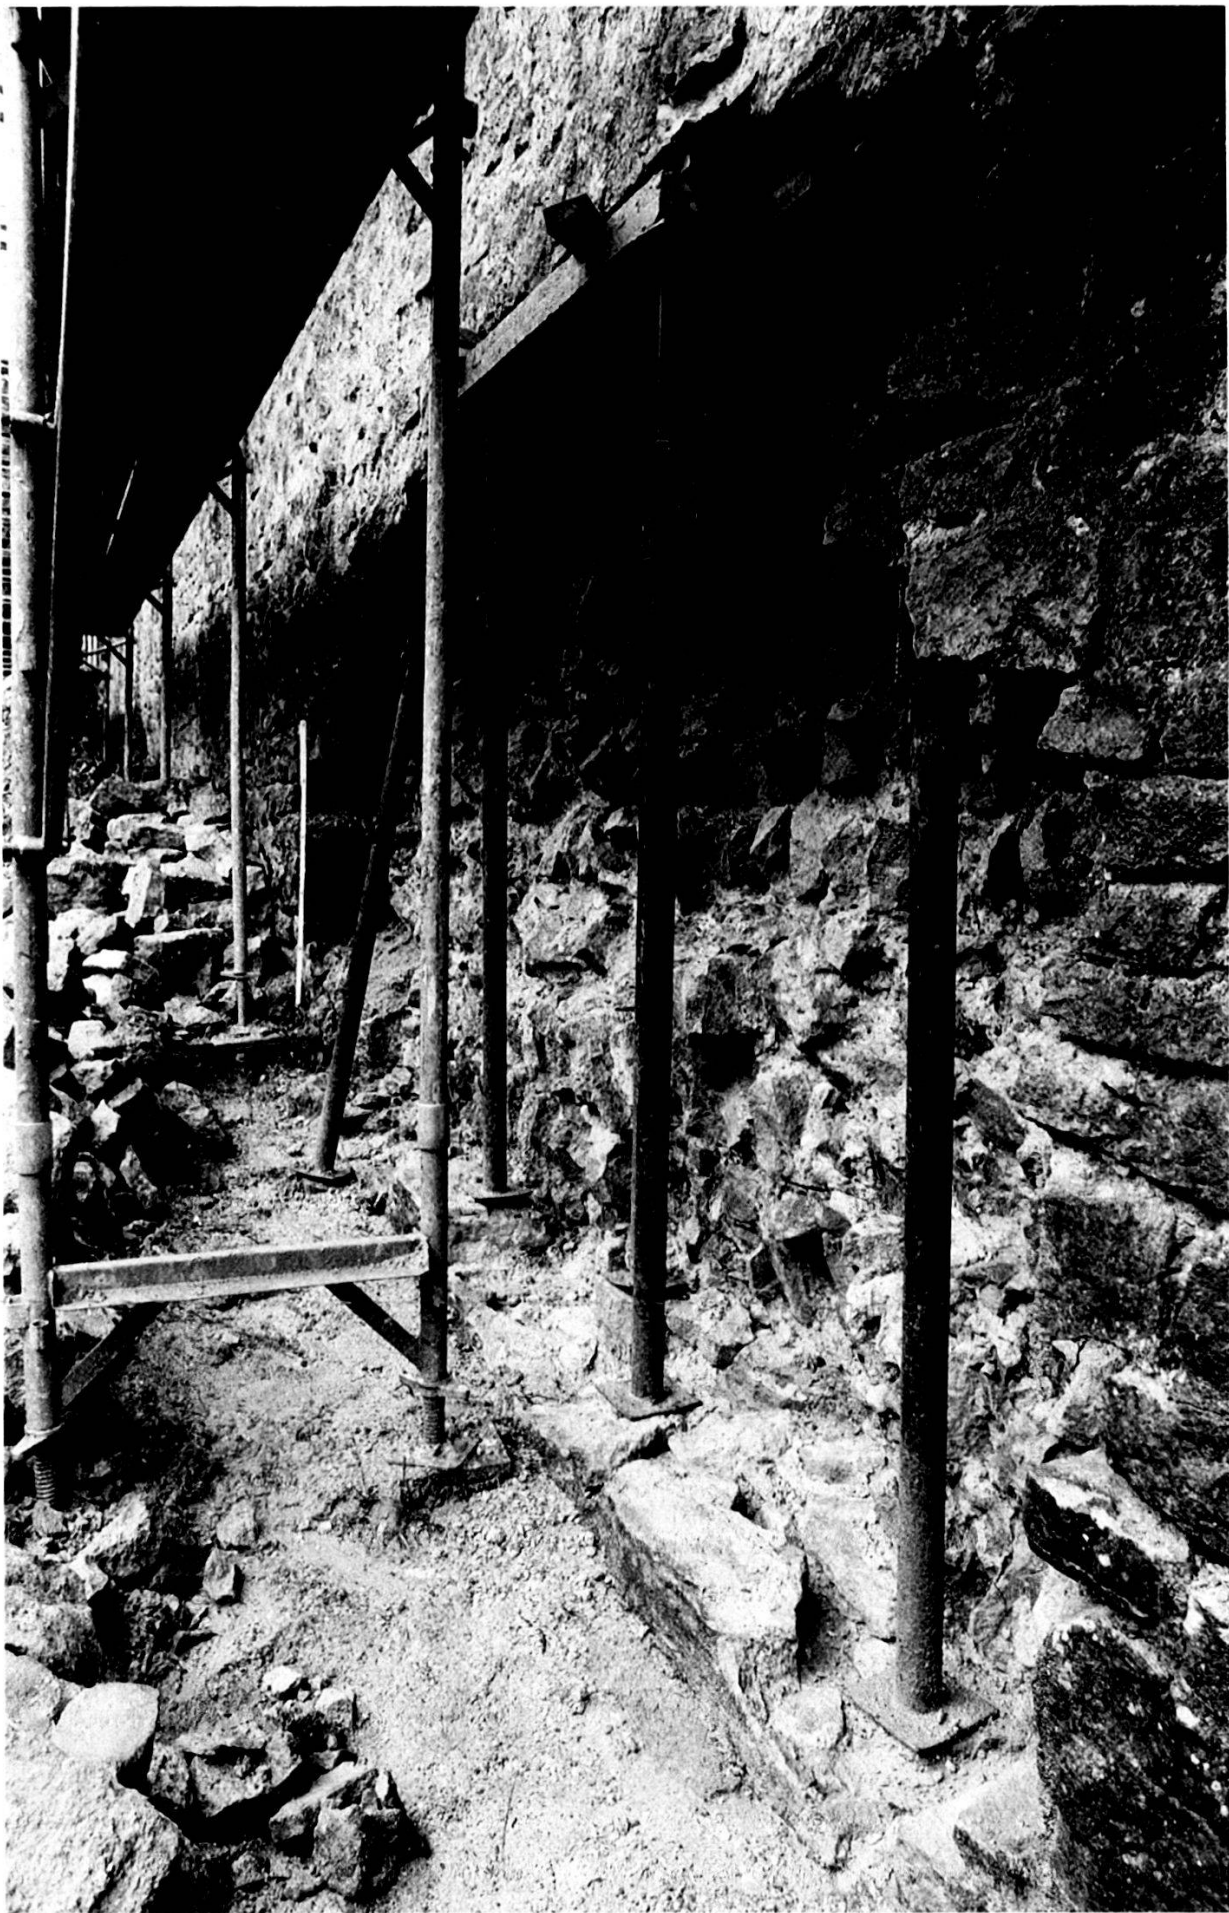
18 Mauerfuss der Schildmauer M7 während der Sanierung von 2003, von Nordwesten (KAAG).

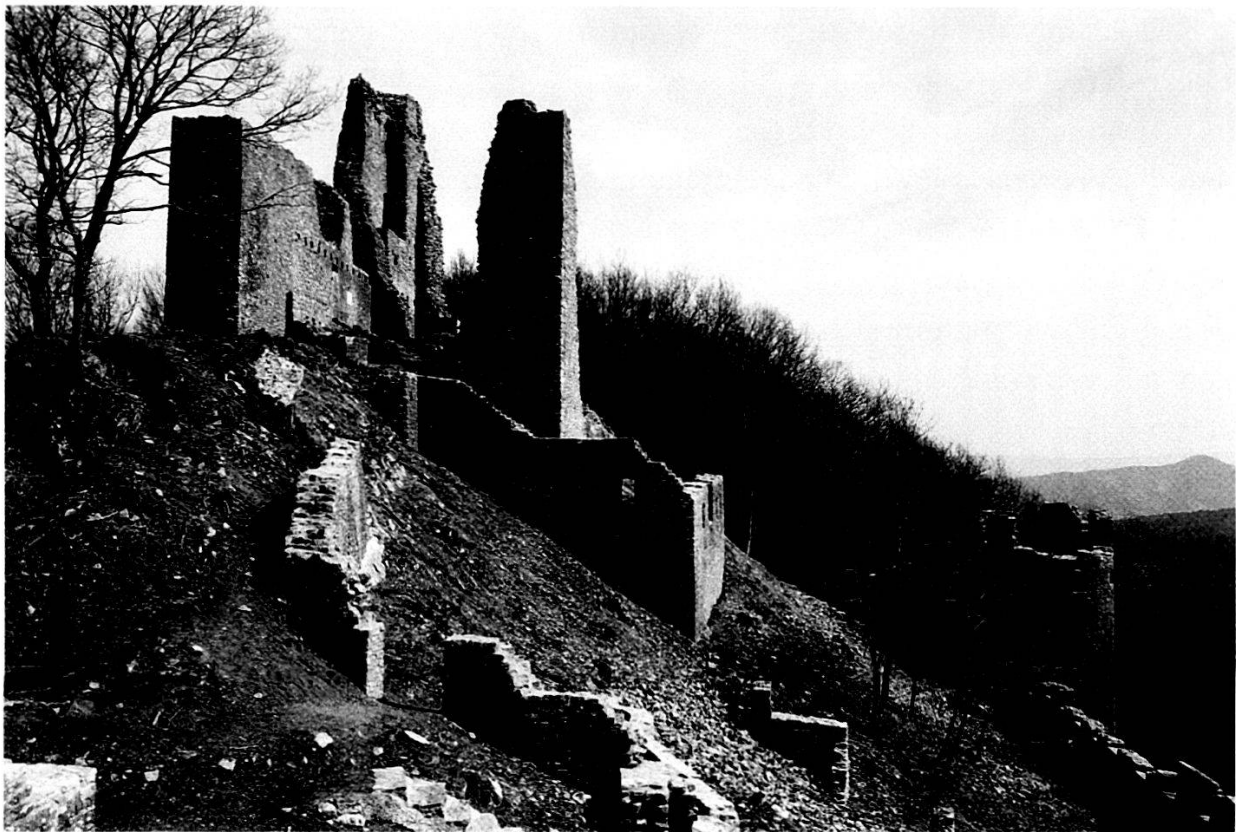
50 Die Burgruine nach der Sanierung 2003, von Westen (KAAG).
