Artikel: Ouvrage du franchissement de l'Azergues

**V****Ouvrage du franchissement de l'Azergues**

MICHEL RIMBOEUF

CHARLES SALZMANN

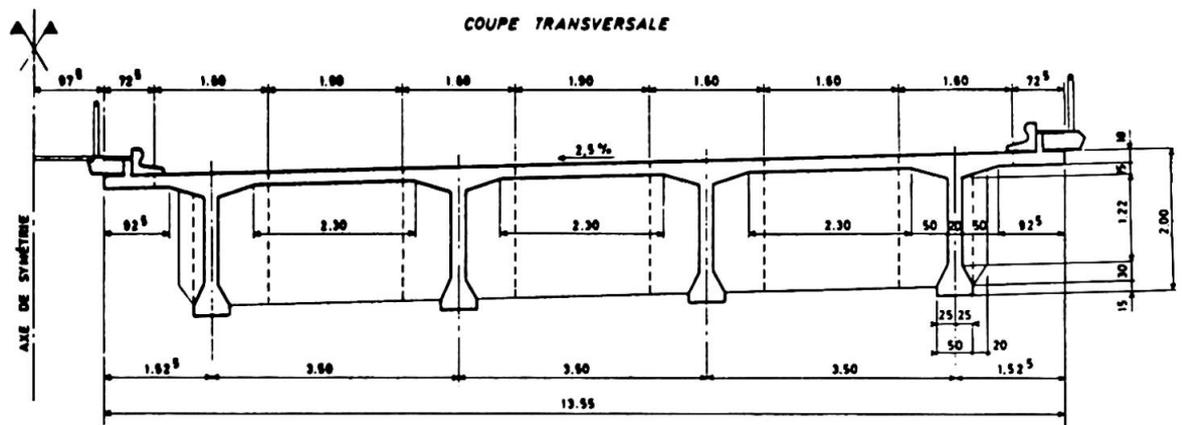
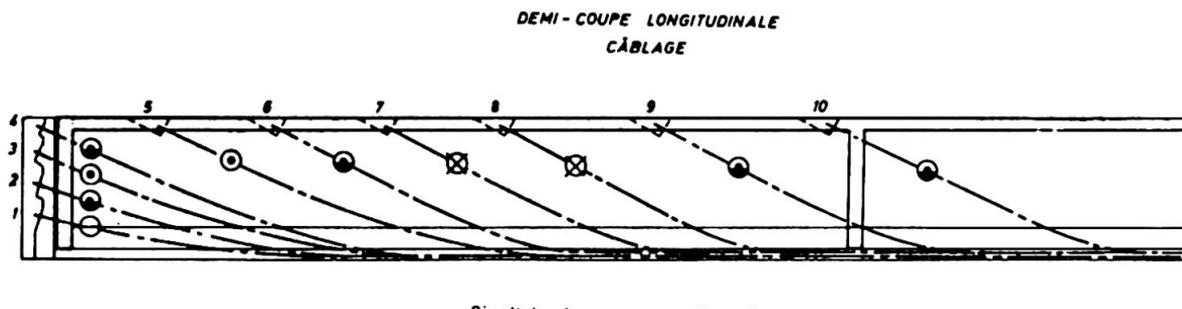
Résultats des gammagraphies d'une poutre

Il a été effectué une campagne de gammagraphies (radiographie du béton) sur l'ensemble des câbles des poutres porteuses. Les résultats ont été les suivants :

Nombre total de câbles	160
Nombre total de câbles gammagraphiés	144
Nombre de câbles impossible à observer	16
Nombre de câbles bien injectés	16
Nombre de câbles partiellement injectés	38
Nombre de câbles sans injection	90
Nombre de câbles non tendus et sans injection	10

Pour les câbles constatés non tendus des saignées ont permis l'observation du phénomène. A la saignée, il a pu être constaté que les gaines étaient pleines d'eau dont l'analyse chimique a été la suivante :

La cause principale des désordres provient du fait que, en 1962, la technique d'injection des câbles de précontrainte était rudimentaire, que les cachetages des ancrages des câbles relevés de même que la chape d'étanchéité ont été défectueux. Les câbles se sont remplis d'eau saturée de chlorure de calcium utilisée comme sels de déverglaçage par le service hivernal.
