Ouvrage du franchissement de l'Azergues

**V****Ouvrage du franchissement de l'Azergues**

MICHEL RIMBOEUF

CHARLES SALZMANN

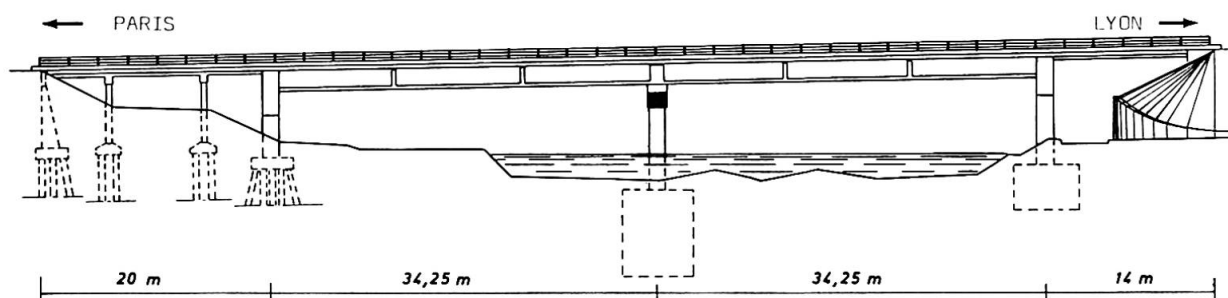
En ce qui concerne les câbles non tendus, leur répartition par travée est la suivante :

- Travées Nord-Est 4 (deux poutres avec deux câbles chacune)
- Travées Sud-Est ; Nord-Ouest ; Sud-Ouest : 2 par travée.
