Zeitschrift: Bulletin technique de la Suisse romande
Band: 45 (1919)
Heft: 12

Artikel: Le pont suspendu du Gotteron, à Fribourg
Autor: [s.n.]
DOI: <https://doi.org/10.5169/seals-34897>

Le Pont suspendu du Gotteron, à Fribourg.

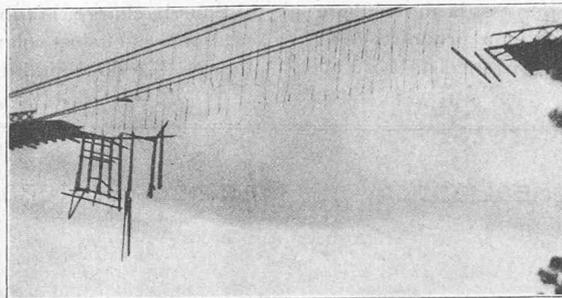
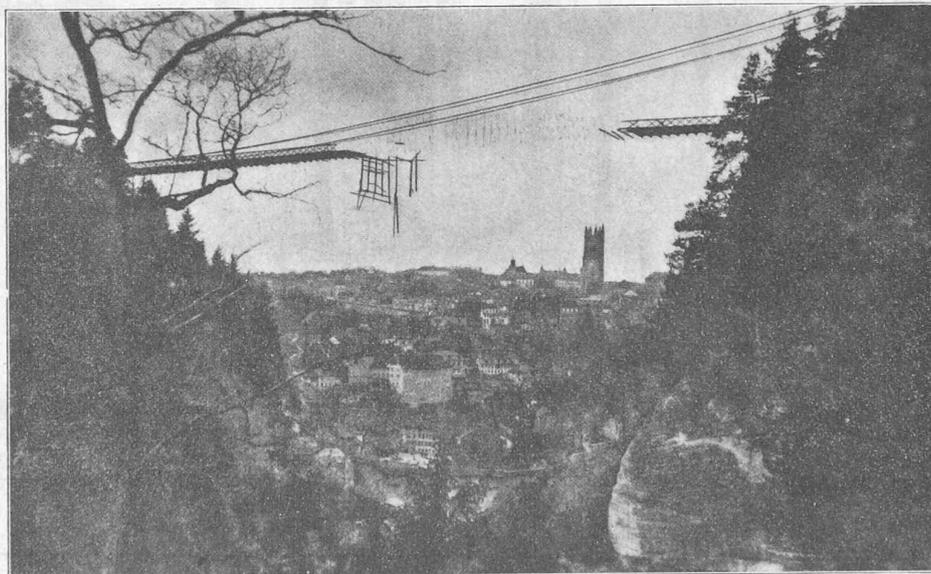
« Je puis vous dire que le poids du camion, cause de l'accident, était d'environ 10 tonnes, dont 7 tonnes et demie sur l'essieu d'arrière, alors que le règlement prévoit 5 tonnes comme charge complète. Des publications nombreuses ont été faites à ce sujet et des amendes ont été infligées aux contrevenants. Ce camion contenait 27 billons, mal chargés, d'après les témoignages obtenus; c'est ce qui laisse supposer que le véhicule a pu atteindre le garde-corps, voire même les tiges pendantes, car, selon les traces relevées, ce camion circulait près du garde-corps. Il est inexact de dire que le pont se trouvait en réparation; ce sont des travaux d'entretien ordinaires

qui étaient en cours, car vous n'ignorez sans doute pas que le tablier de nos ponts suspendus est entièrement renouvelé, chaque année; à cette occasion, une inspection minutieuse des autres pièces (poutrelles et longrines) est faite et l'on remplace celles qui sont ou paraissent défectueuses. Lors de l'accident, aucune partie du tablier n'était ouverte (fig. 4 et 5).

» J'ai procédé aussitôt après l'accident à une inspection détaillée des amarres; j'ai eu la satisfaction de constater que le tout était bien normal et dans un état parfait d'entretien. Le mouvement très grand qui a dû se produire dans les câbles après la chute, d'environ 45 mètres du tablier, n'a produit aucun effet anormal dans les amarres.

Fig. 4 et 5. — Le pont du Gotteron après l'accident.
