Electrification des Chemins de fer fédéraux

Ligne Brigue-Sion

Equipement des gares

Notice sur les pylônes en ciment armé
(système Høster)

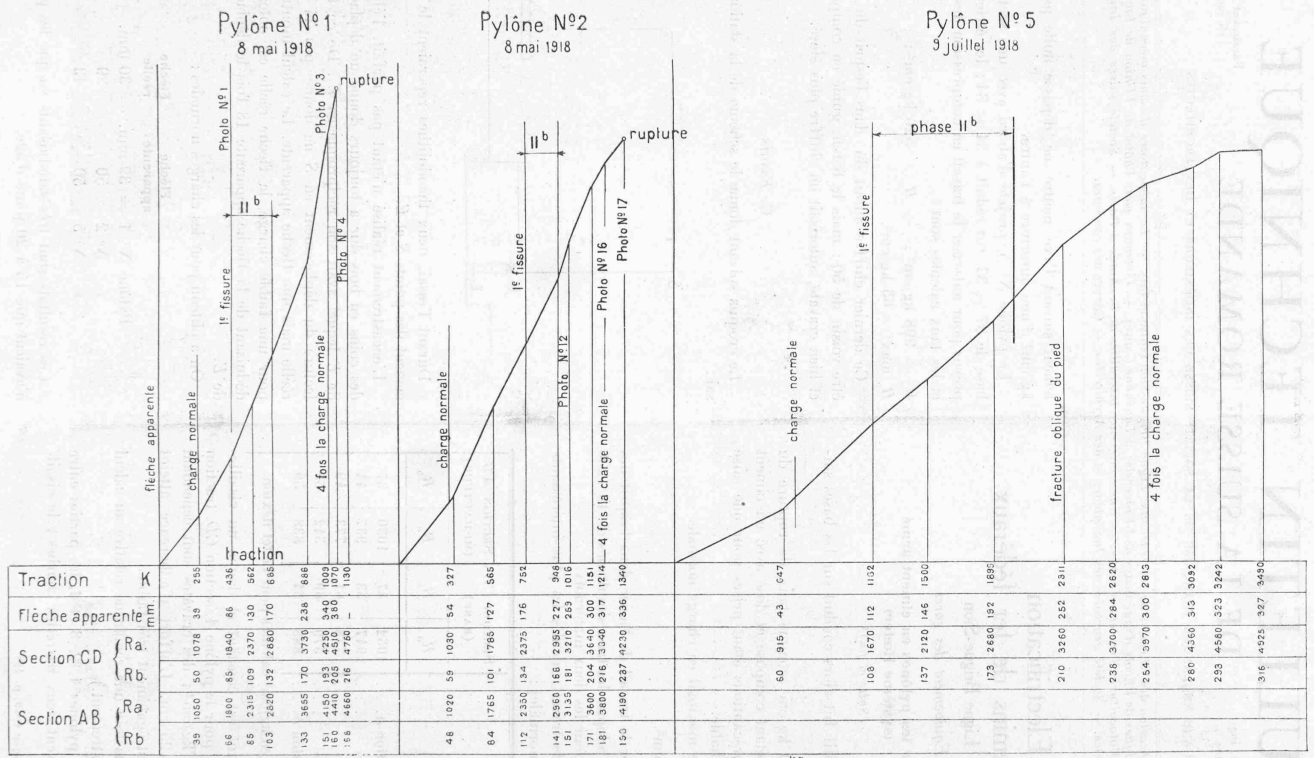
Fig. 2.- Essais de pylônes, système Haer

Les trois schémas de la page 134 donnent l'allure des essais ; en abscisse, les tractions a ; en ordonnée, les flèches apparentes.

La courbe du pylône N° 1 présente seule l'allure classique de la concavité vers l'abscisse d'apparition des premières fissures. Ce pylône a du reste le plus faible pourcentage.

Pour les trois essais, il est remarquable que les premières fissures nettement visibles à l'œil nu apparaissent assez tard, savoir :

Pylône N° 1	avec	1,75	fois	la	charge	normale
» N° 2	»	2,50	»	»	»	»
» N° 5	»	1,67	»	»	»	»

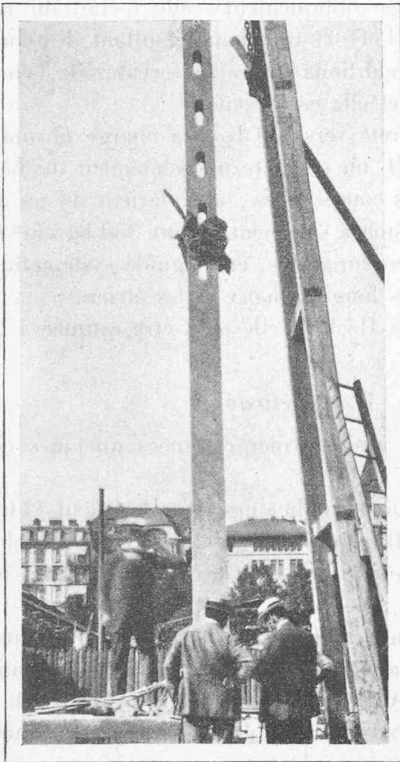
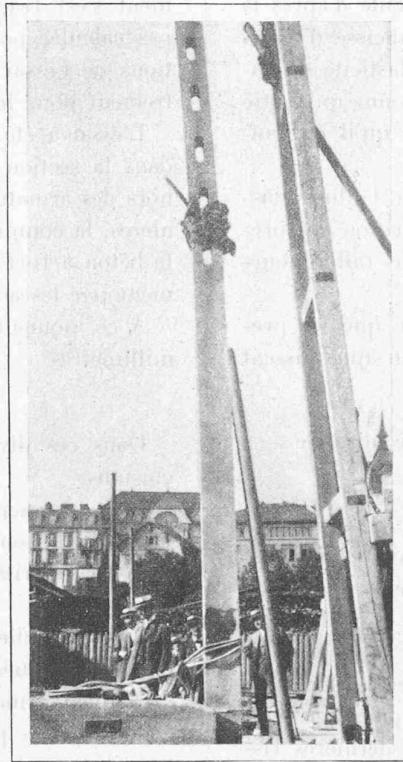
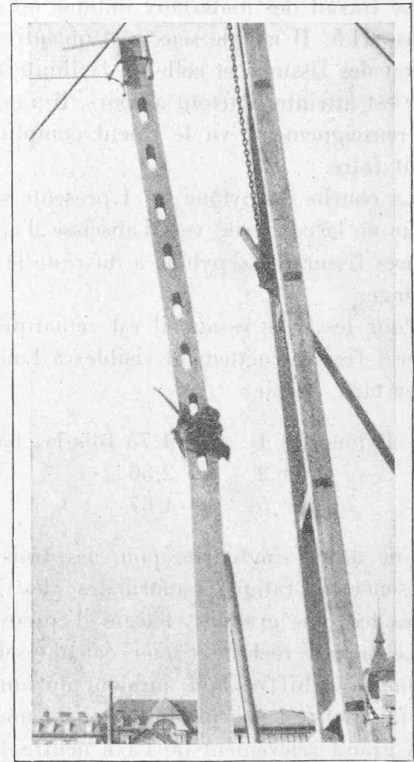
1^{er} ESSAI — PYLONE N° 1 — FORCE 250 kg.

Pylône N° 1. Vers $3\frac{1}{2}$ fois la charge normale, la section *AB* se fatigue fortement ; la flèche ne reste pas définitive instantanément. Voir pages 134 et 135.

La charge de 1009 K. est atteinte. La section *AB* cède par suite du flambement des aciers en compression mais la rupture n'a pas lieu ; il reste une position définitive d'équilibre.

Le pied du pylône s'est bien comporté ; il n'y a pas eu de fissuration oblique, le cisaillement n'ayant pas dépassé 15 kg/cm^2 .

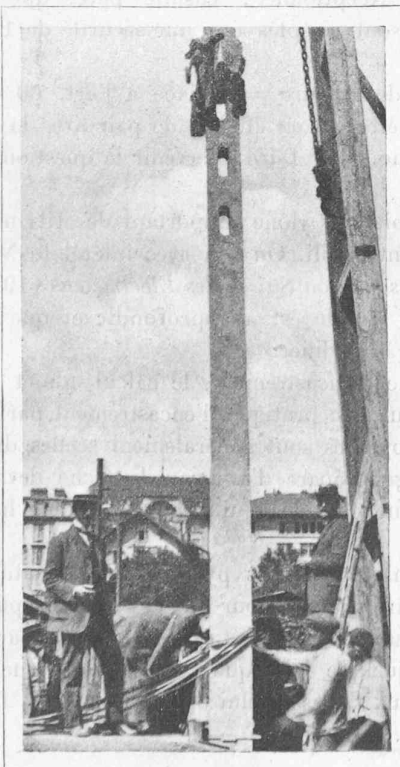
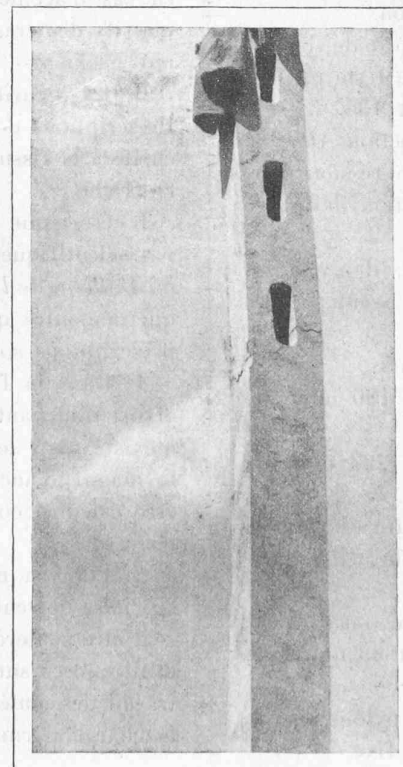
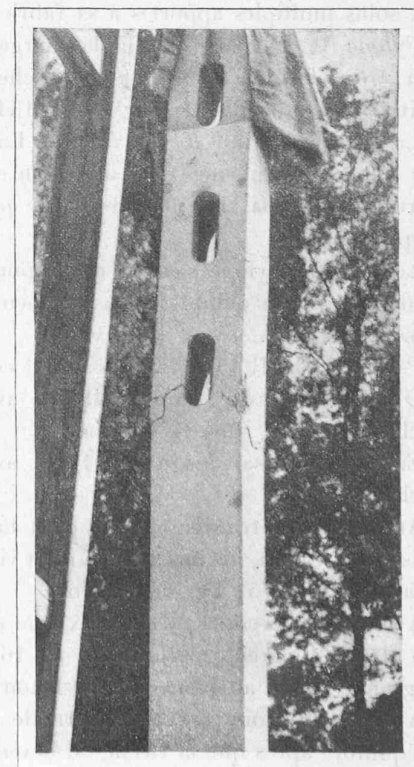
2^{me} ESSAI — PYLONE N° 2 — FORCE 300 kg.

Pylône N° 2. Il y eut trois essais successifs.

D'abord un essai jusqu'à 643 kg. avec 130 mm. de flèche apparente, sans fissuration.

Ensuite un essai jusqu'à 964 kg. avec 223 mm. de flèche apparente.

Au départ du troisième essai, dont l'allure est donnée dans l'illustration, aucune fissure n'est visible ; elles réapparaissent vers 752 kg. de traction.

A la fin du premier et du deuxième essai, on constate une flèche apparente permanente de 16 et 39 mm. due en grande partie au jeune âge du béton.

Avec quatre fois la charge normale le pylône résiste en équilibre après que la flèche est devenue fixe.
