**Zeitschrift:** Bulletin technique de la Suisse romande  
**Band:** 47 (1921)  
**Heft:** 10

**Artikel:** La fragilité des aciers soumis à des sollicitations répétées  
**Autor:** H.D.  
**DOI:** <https://doi.org/10.5169/seals-36591>

#### LA FRAGILITÉ DES ACIERS SOUMIS A DES SOLLICITATIONS RÉPÉTÉES

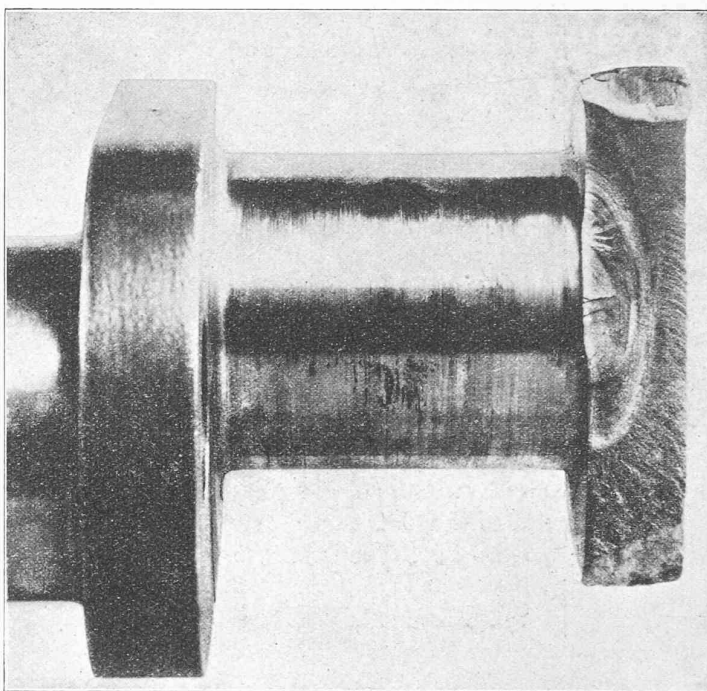
Fig. 2. — Vilebrequin brisé d'un moteur à explosion, à grande vitesse.

La formation de ces fissures sera favorisée par certaines circonstances telles que entailles, changements brusques de section, usinage irrationnel, etc. Voici, par exemple, figure 2, un arbre coudé, brisé à l'intersection du maneton avec le bras ; la cassure, dont la propagation par zones concentriques est caractéristique, s'est amorcée dans une région affaiblie par un changement brusque de section et en outre par un ébauchage défectueux qui se manifeste par les fibres coupées de la figure 3, par opposition au matricage correct de la figure 4 où les fibres ne sont plus tranchées à l'intersection du maneton et des bras et parallèles les unes aux autres dans le maneton et dans les bras, mais incurvées à l'intersection de façon à épouser le contour du vilebrequin.

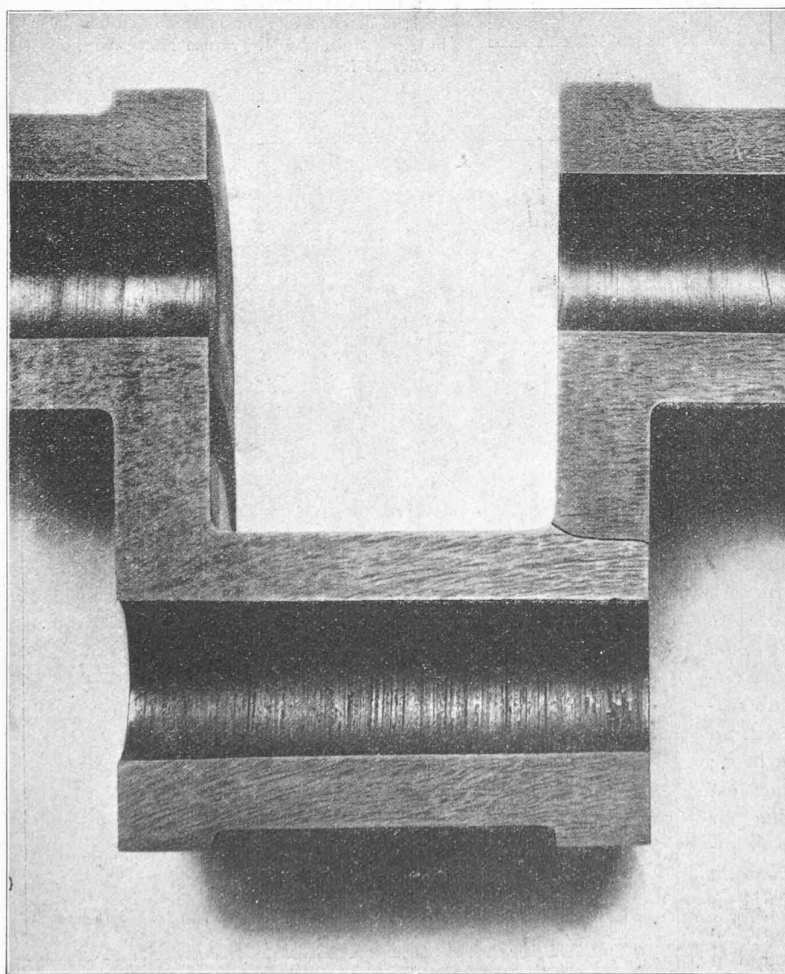
Fig. 3. — Section du vilebrequin de la fig. 2 montrant la direction des fibres de l'acier et la cassure. — Ebauche déficiente.

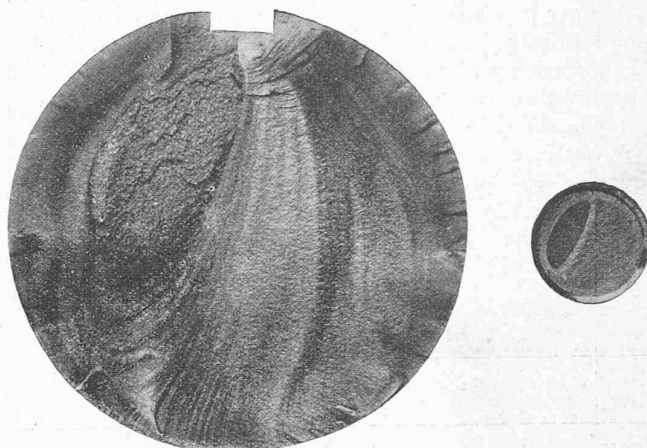
Fig. 10. — A gauche, manivelle de locomotive brisée en service. A droite, cassure produite par l'appareil de la figure 6.

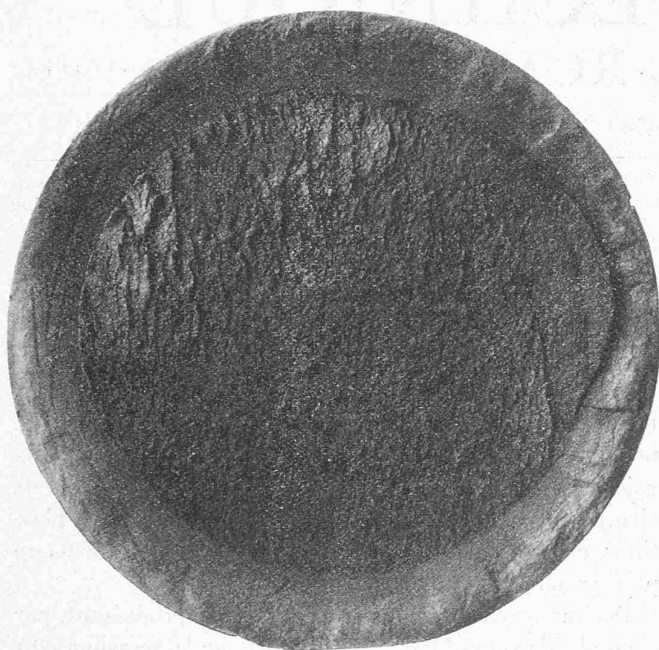
Ce processus est illustré par la figure 1 qui montre la cassure d'un essieu de wagon, en acier Thomas. On voit nettement comment les choses se sont passées : formation sur le pourtour de l'essieu de petites fissures qui se multiplient et s'approfondissent, produisant une véritable « saignée » qui entraînera la ruine de la pièce dès que la section du noyau non avarié sera suffisamment réduite. La région débilée par les fissures se distingue, par son aspect lisse, du noyau à texture cristalline.

Fig. 1. — Cassure d'un essieu de wagon, en acier Thomas.

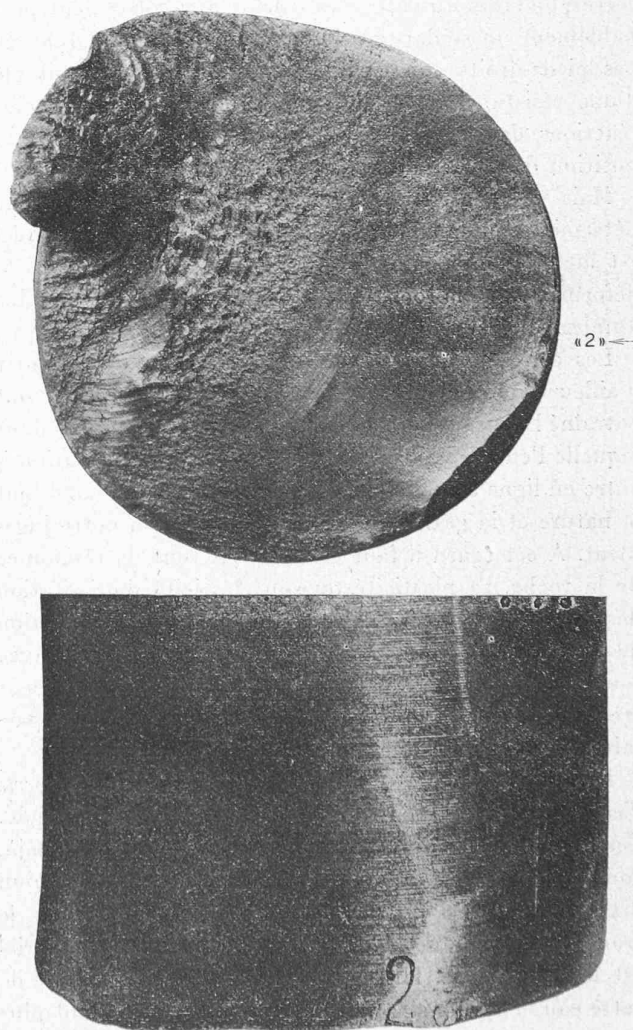
L'influence d'une entaille, même insignifiante en apparence, est mise en lumière par la figure 5 où l'on voit que la cassure s'est amorcée le long du trait de pied du chiffre 2 gravé sur la pièce.

Fig. 5. — Rupture amorcée le long du trait horizontal du «2».
